**Fastighetsuppgifter**

Stensoppen 5

Sporvägen 6

| Uppdragsnummer | G39159 |

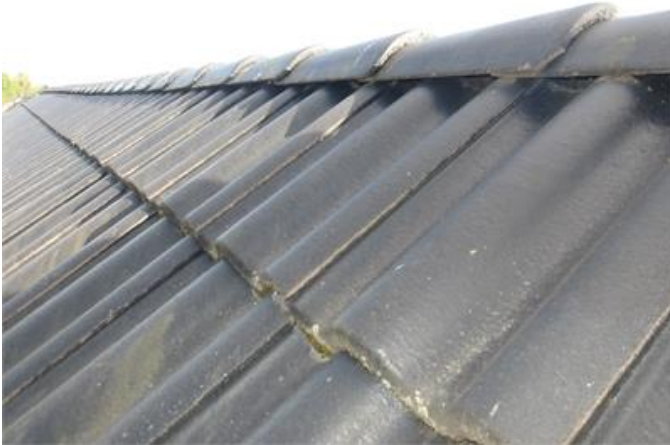
| Besiktningsresultat | | | | | |
|---|---|---|---|---|---|
| Tak | | X | | | Både huset och garaget har sadeltak klädda med betongpannor, se vidare under kommentarer och riskanalys på sida 5. |

Yttertaken har nyare betongpannor och äldre (från husets ursprung) undertak av Masonit. Nocktätning finns inte vilken kan vara en fördel för att hindra regn/snö från att tränga under takpannorna vid viss väderlek. Med ett undertak av Masonit ställs det krav på tätheten av den yttre panntäckningen. Det rekommenderas kontrollera takpannorna regelbundet.

Tak: Både huset och garaget har sadeltak klädda med betongpannor, se vidare under kommentarer och riskanalys på sida 5.

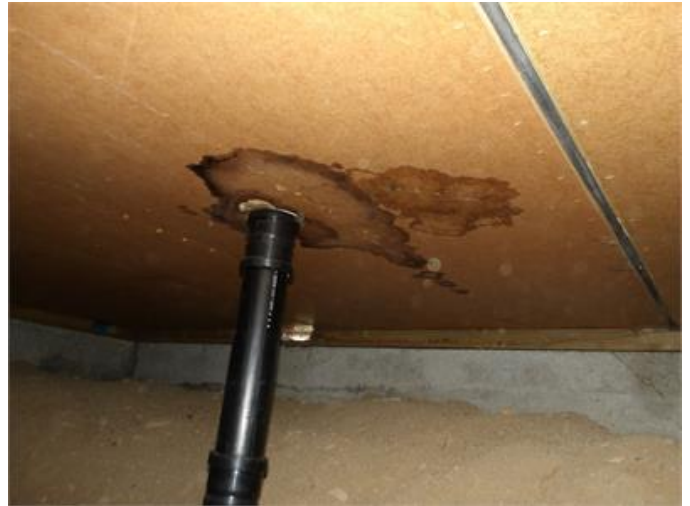
| Besiktningsresultat | | | | | |
|---|---|---|---|---|---|
| | | | X | | Under tvättstugan noterades fuktfläck runt avloppsrör. Hög fukt indikerades mot fläckarna och det rekommenderas undersökas vidare. |

| Besiktningsresultat | | | | | |
|---|---|---|---|---|---|
| Groventré/Tvättstuga | | | X | | Äldre golvbrunn förekommer i renoverat utrymme, vilket är ett avsteg från branschstandard. Då det noterades fuktfläckar under utrymmet i krypprunden rekommenderas en vidare undersökning. |

Krypgrund: Under tvättstugan noterades fuktfläck runt avloppsrör. Hög fukt indikerades mot fläckarna och det rekommenderas undersökas vidare.

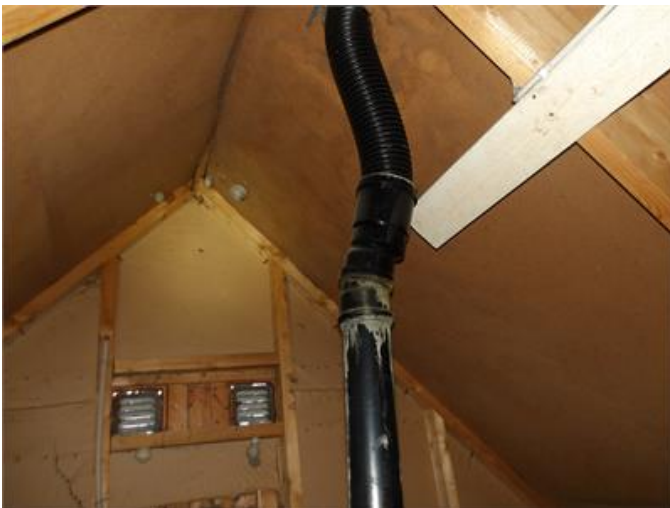
| Besiktningsresultat | | | | | |
|---|---|---|---|---|---|
| | | | | | Rinningar noterades på röret till avloppsavluftningen vilket rekommenderas kontrolleras vidare vintertid. |

Nockvind/bostadshuset: Rinningar noterades på röret till avloppsavluftningen vilket rekommenderas kontrolleras vidare vintertid.

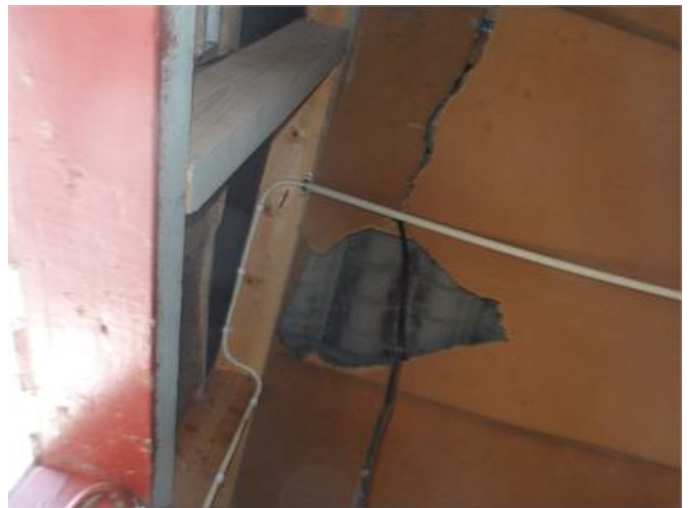
| Besiktningsresultat | | | | | |
|---|---|---|---|---|---|
| Vind/garage | | X | | | Det finns lokal skada på undertaket av Masonit innanför luckan på gaveln vilket rekommenderas att åtgärdas. Se bild på sida 6. |

Vind/garage: Det finns lokal skada på undertaket av Masonit innanför luckan på gaveln vilket rekommenderas att åtgärdas.

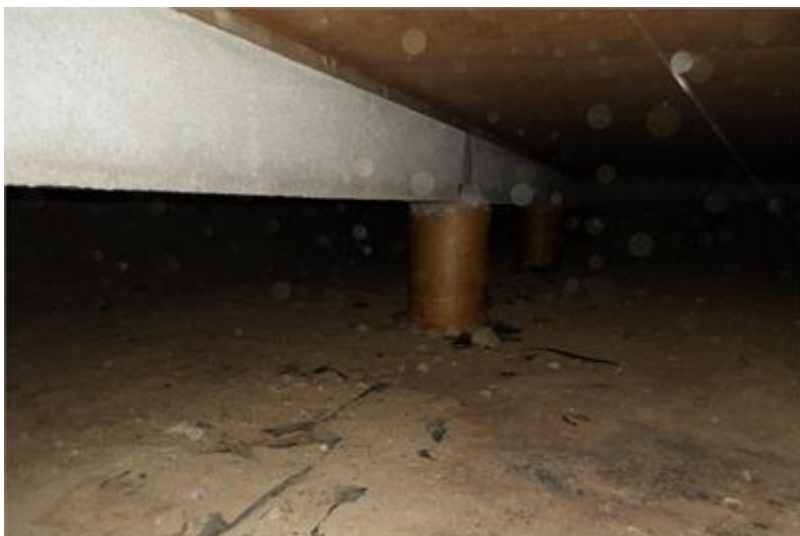
Kontroll av konstruktion visade fuktkvoter på ca 17% i bottenbjälklaget. Det kritiska gränsvärdet för mikrobiell tillväxt brukar anges till ca 16-17% fuktkvot (FK).

Fuktkvoten i en krypgrund växlar med årstiderna. I normalfallet är fuktbelastningen mot krypgrunden som högst under sommartid (juni-augusti) för att sjunka under vinterhalvåret.

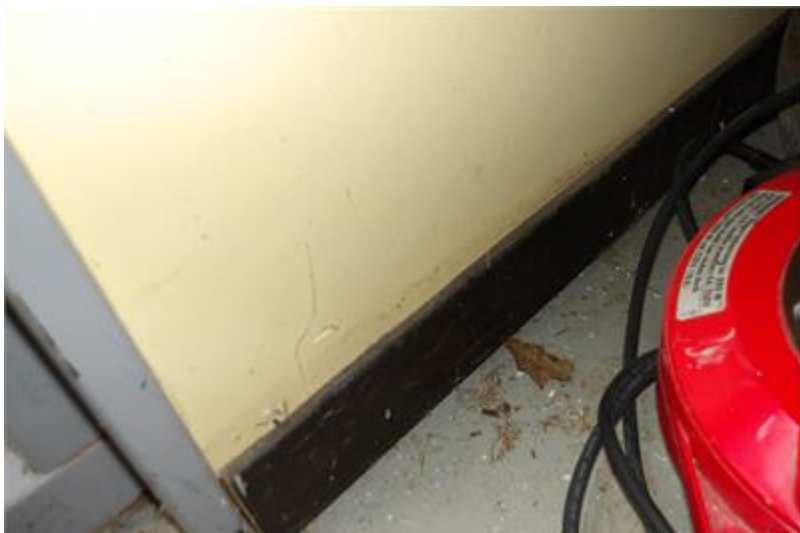
Betongplatta på mark med reglade väggar betecknas som en riskkonstruktion med avseende på fukt- och mikrobiella skador. Garaget är ouppvämt. Då det inte finns någon golvbrunn i garaget och det inte finns någon gjuten klack under de reglade väggarna rekommenderas att inget vatten tillförs utrymmet då det kan leda till att vatten rinner ut mot väggarna med risk för fuktskador som följd. Stickprovskontroll har utförts vid besiktningen se i bilagan på sida 8. En del lösöre förekommer i utrymmet och delar av utrymmet är därför inte helt besiktningsbart.

Kontroll av konstruktion visade fuktkvot på ca 19% i nedre del av reglad yttervägg. Det kritiska gränsvärdet för mikrobiell tillväxt brukar anges till ca 16-17% fuktkvot (FK).

Notera att stickprovsmässig undersökning är utförd. För att säkert fastställa konstruktionens kondition och fuktstatus måste en mer omfattande undersökning utföras.
