# Besiktningsprotokoll

Anticimex Försäkringsbesiktning i samarbete med Fastighetsbyrån

| Fastighetsadress:<br>Paddelgränd 3 | |

| Besiktningsdatum:<br>2026-07-01 | Protokollnummer:<br>69779968 |

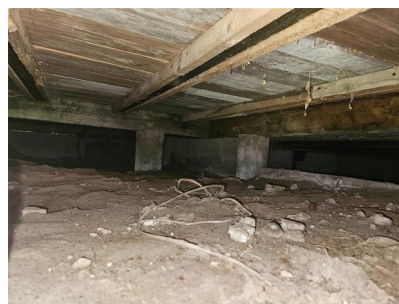
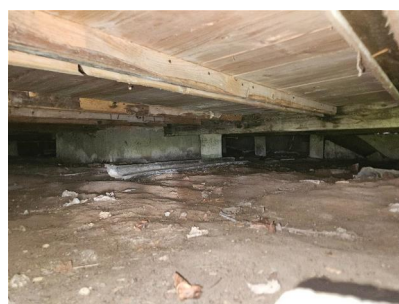
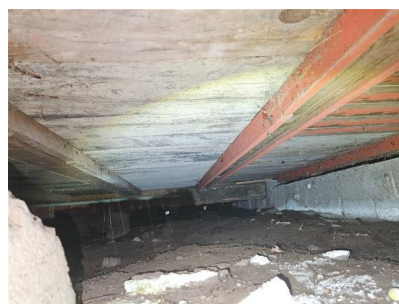
Kryp-/plintgrunden har inte kunnat besiktigas i sin helhet då inspektionslucka till utrymmet saknas. Bedömningen har därför begränsats till okulär kontroll via ventilationsöppningar. Vid denna kontroll noterades inga synliga tecken på fukt- eller rötskador.

Det noterades att delar av bjälklaget är utförda med tryckimpregnerat virke av typen K33 (Cuprinol/Koloran). Sådant virke kan i vissa fall avge en kemisk lukt som kan upplevas även inne i bostaden. Någon sådan lukt kunde dock inte konstateras vid besiktningstillfället.

Uteluftsventilerade krypgrunder med organiskt bjälklag utgör en fuktkänslig konstruktion där det finns en förhöjd risk för fukt-, mikrobiella- och i förlängningen rötskador. Eftersom krypgrunden inte varit tillgänglig för fullständig besiktning har konstruktionens skick inte kunnat verifieras.

Det rekommenderas att en inspektionslucka anordnas och att en kompletterande besiktning av krypgrunden därefter utförs.

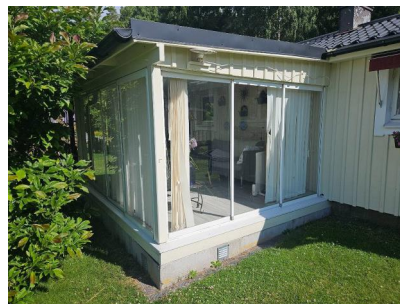
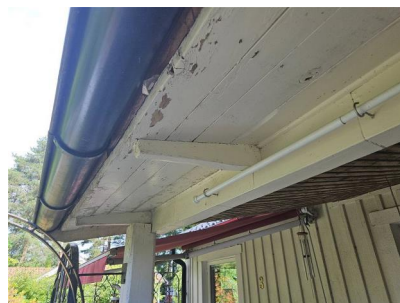
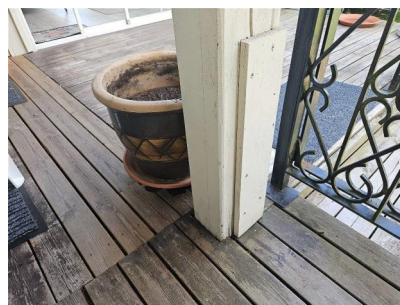
Bjälklaget under altan/uterum har inte kunnat besiktigas, då konstruktionens sockel är inklädd och försedd med ventilationsöppningar, vilket förhindrar okulär kontroll av bjälklaget.

Vid besiktningen noterades att takutsprånget vid entrén är i behov av målning och normalt underhåll.

Säljaren upplyser även om påbörjade rötskador i en bärande stolpe samt i delar av bjälklaget/trallkonstruktionen. Med hänsyn till detta rekommenderas att den aktuella pelaren byts ut och att omfattningen av eventuella rötskador i anslutande konstruktion kontrolleras och åtgärdas vid behov.

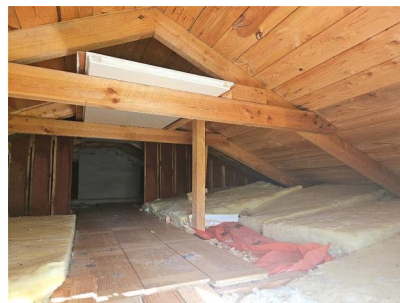
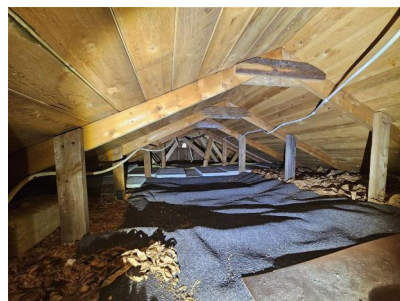
Vid kontroll av vinden uppmättes fuktvärden under kritisk fuktnivå för mikrobiell tillväxt.

Fuktkvoten i underlagstak/takbjälkar uppmättes till 8 %.

Risk för mikrobiell tillväxt föreligger om fuktkvoten överstiger 17 %.

Vid besiktningen noterades att vindsutrymmet är isolerat med olika typer och varierande tjocklek av isolering i olika fack.

Ur ett energiperspektiv kan det vara lämpligt att se över isoleringsstandarden och vid behov komplettera eller jämna ut isoleringen för att uppnå en mer enhetlig isoleringsnivå och förbättrad energieffektivitet.

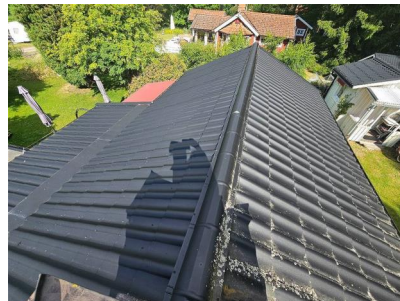
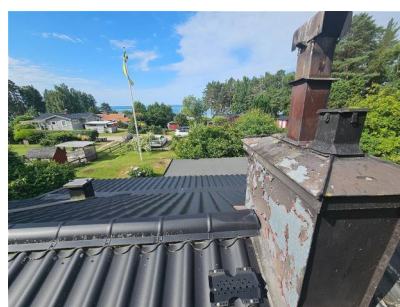
Plåtbeslag kring murstocken är av äldre utförande och uppvisar färgsläpp.

Med hänsyn till ålder och skick rekommenderas regelbundna kontroller och normalt underhåll för att tidigt upptäcka eventuella brister i plåtanslutningarnas täthet och funktion samt vid behov utföra erforderliga underhållsåtgärder.

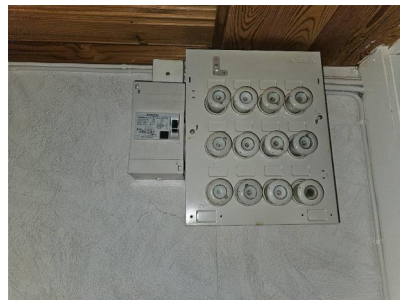
Jordfelsbrytare finns installerad vid el-centralen.

Gruppförteckning för el-centralen saknas dock. En gruppförteckning ska redovisa vilka säkringsgrupper som försörjer respektive elinstallation och utgör ett viktigt underlag vid drift, felsökning, service och framtida elarbeten.

Det rekommenderas att man upprättar och monterar en korrekt gruppförteckning i anslutning till el-centralen.

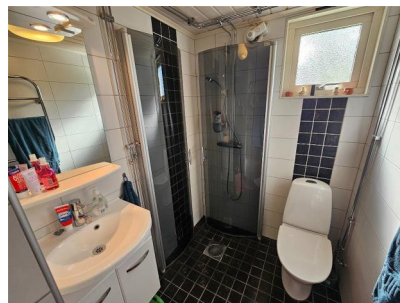
Normala fuktvärden indikerades mot klinker/kakel.

En viss fukt tränger alltid in bakom kakel/klinker via fogarna, detta är helt normalt och innebär inte att tätskiktet/ våtrumsisoleringen under kaklet/klinkern är bristfälligt eller ur funktion.

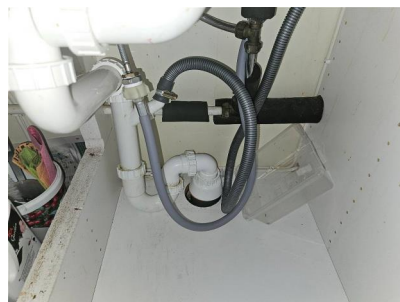
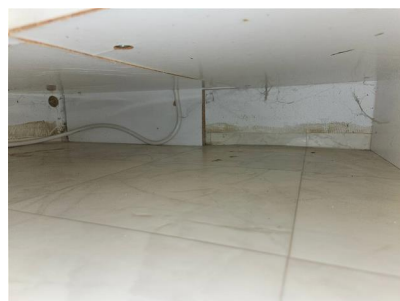
Fuktskydd saknas i diskbänksskåp samt under kyl och frys.

Avsaknad av fuktskydd försvårar tidig upptäckt av eventuella läckage från vatten- och avloppsinstallationer, vilket kan medföra risk för fuktskador i omkringliggande konstruktioner. Installation av fuktskydd rekommenderas för att underlätta upptäckt av eventuella läckage och minska risken för följdskador.

Vid besiktningen noterades dock att golvet är försett med plastmatta med uppvik, vilket ger ett förbättrat fuktskydd. Med hänsyn till detta bedöms risken för dolda läckageskador vara begränsad.

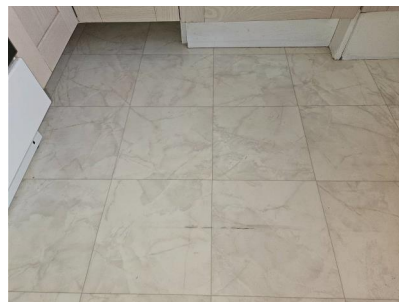
Sprickbildning noterades i golvmattan framför diskho. Vid belastning av området upplevs underliggande golvskena ha bristande infästning eller stabilitet.

Den noterade bristen bedöms inte utgöra en dold skada, men bör beaktas vid framtida golvrening. I samband med omläggning av golvet rekommenderas att den underliggande golvkonstruktionen kontrolleras och vid behov åtgärdas innan nytt ytskikt monteras.
