# Besiktningsprotokoll

Anticimex Försäkringsbesiktning i samarbete med Fastighetsbyrån

| Fastighetsadress:<br>Antenngatan 16b | |

| Besiktningsdatum:<br>2026-06-30 | Protokollnummer:<br>69780257 |

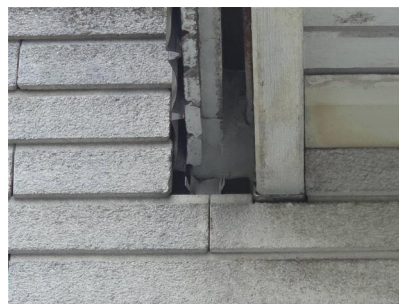
### Utvändigt / Fasad

Det saknas en fasadbit mot infästning till balkongen. Det rekommenderas att komplettera.

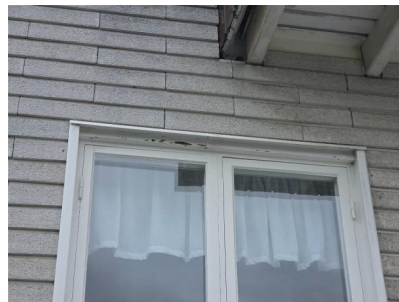
### Utvändigt / Fönster

Fönster har färgsläpp och torrsprickor.

Fönsterbågar och fönsterkarmar där målningsbehov finns riskerar att få fukt- och rötskador på grund av sämre vattenavvisande förmåga.

För att öka livslängden på fönster rekommenderas målning och underhåll.

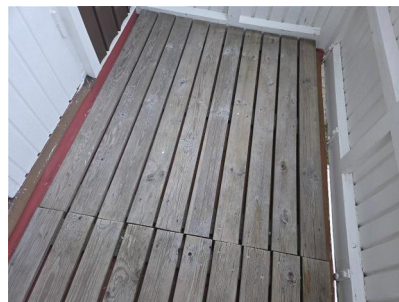
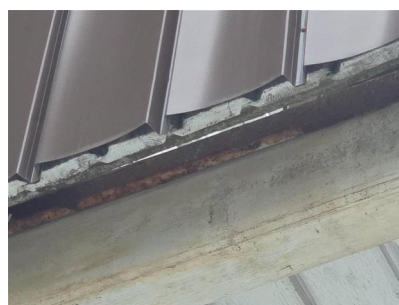
### Utvändigt / Balkong

Taket under terrass kunde inte besiktas då trallen döljer takets yta. Vidare noterades att ytrost förekommer lokalt.

Vi rekommenderas att trätrallen demonteras så att en kontroll kan utföras samt att ytrost på plåttaket åtgärdas fackmässigt.

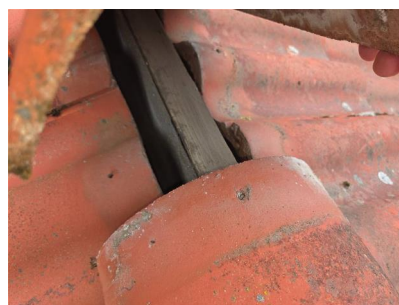
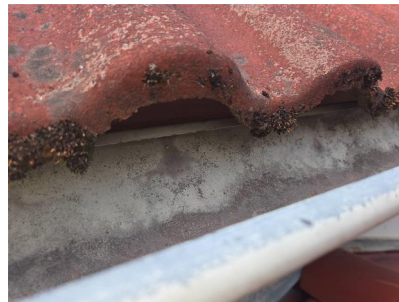
### Utvändigt / Tak

Nockpannor sitter löst på taket.

Takpannorna vidnock på lågdelen är inte fastsatta. Detta medför att takpannorna kan ändra läge, vilket i sin tur kan leda till att regnvatten kan rinna in i takkonstruktionen och orsaka mikrobiella skador (angrepp av mikroorganismer) i takbrädor och takstolar.

Takfotsplåt/takfotsläkt finns inte.

Detta innebär att nedersta pannraden ligger kloss an takpappen.

Detta kan medföra att takpannorna skaver sönder pappen och att vatten då kan ta sig in i underliggande konstruktion med fuktrelaterade skador som möjlig följd.

Nocktätning finns ej.

Då nocktätning ej är monterad, kan vid extrema väderlekar vatten tränga in under nockpannor med fuktrelaterade skador på vindsutrymmet som möjlig följd.

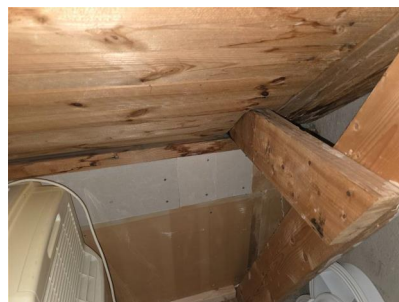
### Utvändigt / Sidovind 2

Äldre torr fuktrosa. Bedöms inte leda till följdskador.

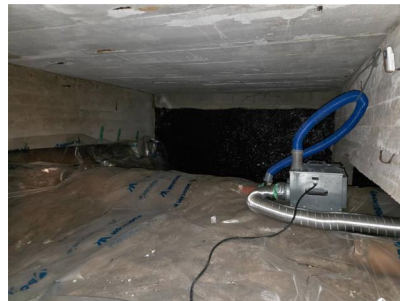
### Utvändigt / Krypgrund -vitt lättbetongbjälklag

Rostiga armeringsjärn förekommer. Det rekommenderas att hållas under uppsikt.

En krypgrund med vitt lättbetongbjälklag är att jämföra med en betongplatta på mark då luftfuktigheten i krypgrunden påverkar betongbjälklaget. När det på bjälklaget monteras organiska material finns risk att dessa påverkas av fukten med mikrobiell lukt som följd. Risk finns att denna lukt kan påverka inomhusmiljön.

Krypgrund med installerad avfuktare.

I husets krypgrund finns en krypgrundsavfuktare installerad. Syftet med denna installation är att genom avfuktning hålla fuktigheten i krypgrunden på en så låg nivå att ingen tillväxt av mikroorganismer är möjlig. För att detta ska fungera är det av vikt att installationen servas årligen.

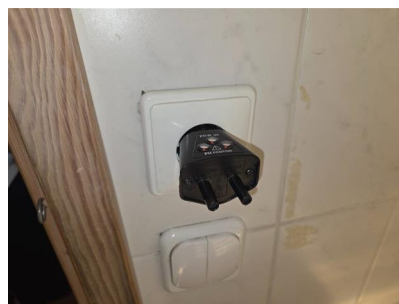
### Källarplan / Dusch/Toalett/Tvätt

Våutrymmet har äldre yt-/tätskikt.  
Bom på klinkerplattor i duschrummet.  
Golvbrunn under skåp är ej besiktningsbar.

Eftersom funktionen, som innebär att ytskiktet/tätskiktet ska vara vattentätt, kan vara nedsatt finns en ökad risk att vatten tränger igenom ytskiktet/tätskiktet med vattenskador i omkringliggande konstruktioner som följd.

Vid stickprovskontroll av jordade eluttag noterades felkoppling.

Kontakta en elektriker för kontroll och åtgärd.
