# Besiktningsprotokoll

Anticimex Försäkringsbesiktning i samarbete med Fastighetsbyrån

| Fastighetsadress:<br>Fjällbacksgatan 23 | |

| Besiktningsdatum:<br>2026-06-26 | Protokollnummer:<br>69772104 |

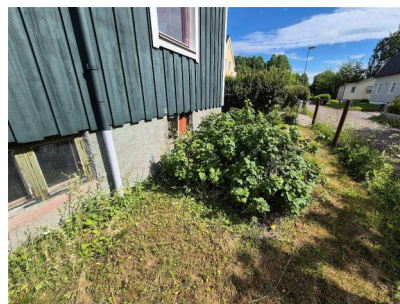
Växter finns i anslutning till byggnaden.

Området närmast huset rekommenderas att vara fritt från växtlighet.

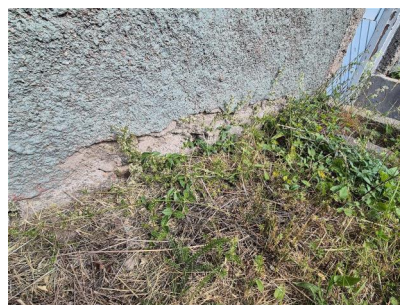
Putssläpp finns i sockel.

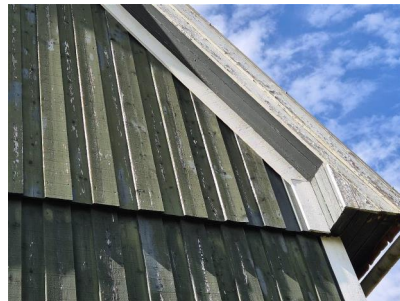
Fasadpanelen är i behov av målning/underhåll.

För att öka livslängden på fasadbeklädnaden rekommenderas målning och underhåll.

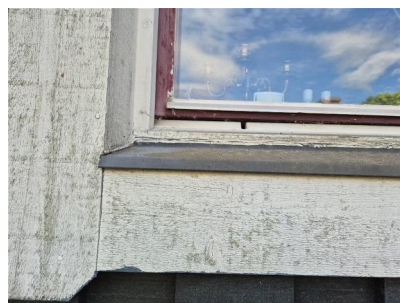
Fönsterbleck saknar uppvik

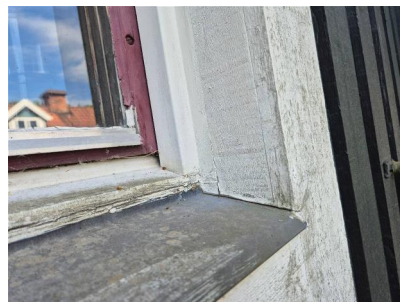
Fönster är i behov av målning/underhåll.

För att öka livslängden på fönster rekommenderas målning och underhåll.

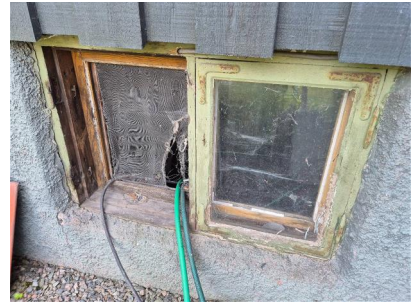
Källarfönster saknar fönsterruta.

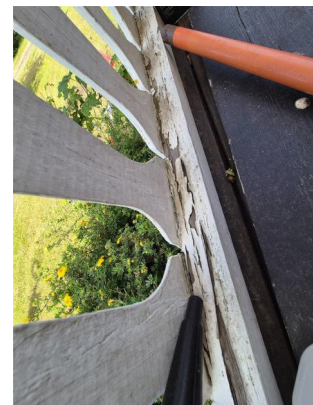
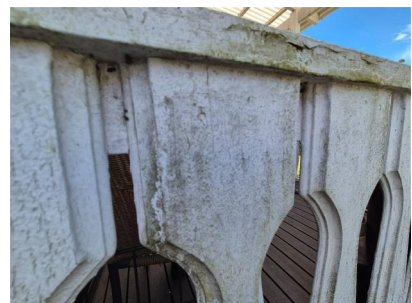
Altanräcke och träkonstruktioner är i behov av målning/underhåll.

För att öka livslängden så rekommenderas målning och underhåll.

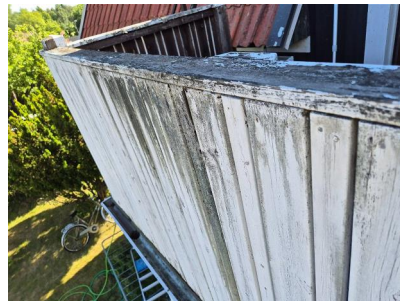
Balkongräcket är i behov av målning/underhåll.

För att öka livslängden så rekommenderas målning och underhåll.

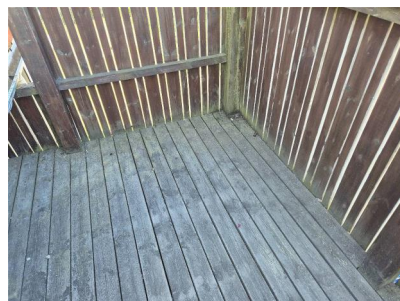
Taket under terrass kunde inte besiktas då trallen döljer takets yta.

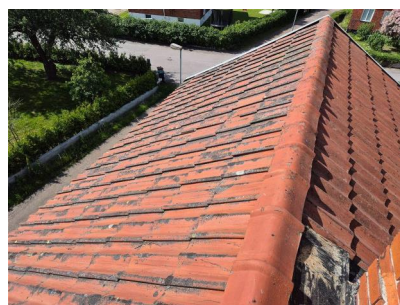
Yttertaket är äldre.

Takpannor, plåtdetaljer och underlagspapp har enligt vår bedömning en begränsad livslängd. Eftersom husets taktäckning är äldre har det ett minskat motstånd mot vatteninträngning. Detta i sin tur kan leda till fuktskador på träläkt och vidare ner i underliggande konstruktioner.

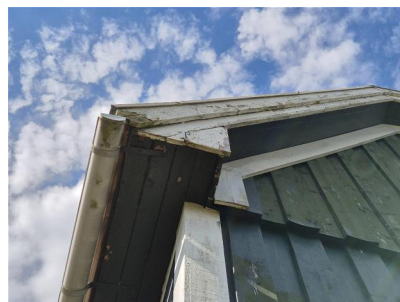
Vindskivor är i behov av målning/underhåll.

För att öka livslängden på fasadbeklädnaden rekommenderas målning och underhåll. Samt rekommenderas att de rötskadade delarna byts ut.

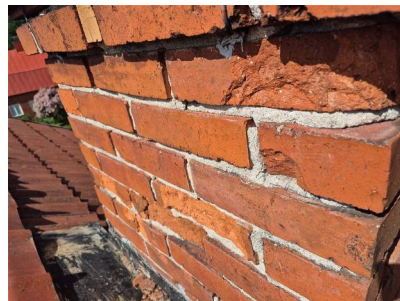
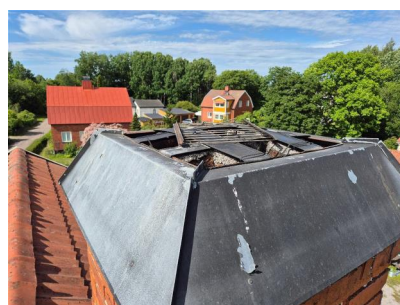
Skorstenen har skador samt saknar väderskydd.

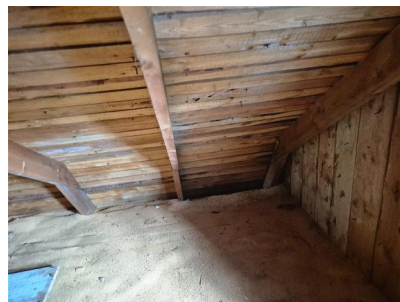
Vid kontroll av vinden uppmättes fuktvärden under kritisk fuktnivå för mikrobiell tillväxt och en normal lukt upplevdes. Fuktkvoten i underlagstak/takbjälkar uppmättes till 9%.

Det finns risk för mikrobiell tillväxt om den relativa fuktigheten (RF) i den omgivande luften är över 75 %. I furuvirke motsvarar det en fuktkvot (FK) på 17 %.

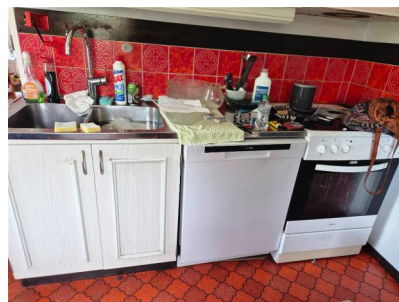
Fuktskydd och avloppsbygel saknas i diskbänksskåp.

För att upptäcka eventuella läckage, installera ett fuktskydd.

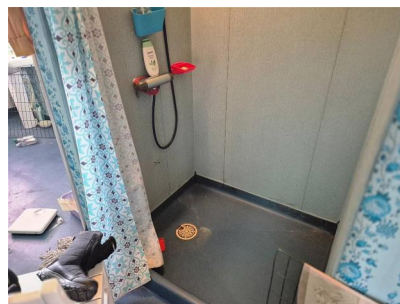
Våtutrymmet har äldre yt-/tätskikt.

Eftersom funktionen, som innebär att ytskiktet/tätskiktet ska vara vattentätt, kan vara nedsatt finns en ökad risk att vatten tränger igenom ytskiktet/tätskiktet med vattenskador i omkringliggande konstruktioner som följd.
