# Besiktningsprotokoll

Anticimex Försäkringsbesiktning i samarbete med Fastighetsbyrån

| Fastighetsadress:<br>Bergsvägen 16 | |

| Besiktningsdatum:<br>2026-06-30 | Protokollnummer:<br>69749829 |

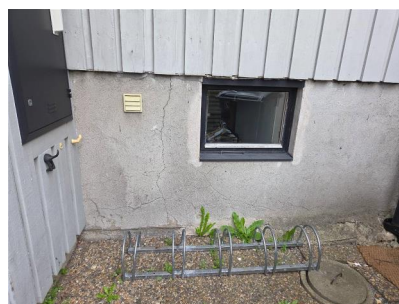
Sprickor finns i sockel.

Detta kan leda till fukt- och frysskador i konstruktionen.

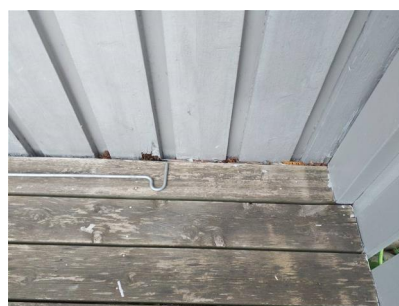
Fasadpanelen är i behov av målning/underhåll vidare noterades mindre rötskadad panel främst i anslutning till altan.

Fasadbeklädnad och träkonstruktioner där målningsbehov finns riskerar att få fukt- och rötskador på grund av sämre vattenavvisande förmåga. För att öka livslängden på fasadbeklädnaden rekommenderas målning och underhåll. I samband med ommålning rekommenderas att de rötskadade panelbrädorna byts ut. Altan/trall ligger an mot panel och bör hållas från fasaden.

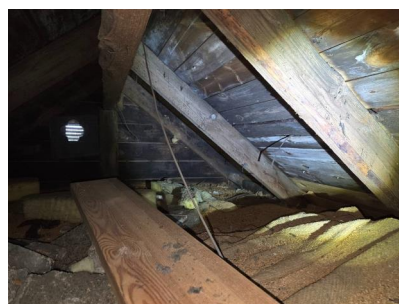
Mikrobiell påväxt finns på underlagstaket.

Den upptäckta mikrobiella påväxten på underlagstaket kan vara ett tecken på att vinden tillförs fukt inifrån bostaden och/eller uteluften.

I övrigt noteras även ojämn isolering och otäta skyddskåpor för belysning. Putssläpp noteras på murstocken.

Vi rekommenderar en fördjupad undersökning för att bedöma orsak och omfattning. Fastighetsägaren har under sin tid i bostaden utfört förbättringar av ventilationen.

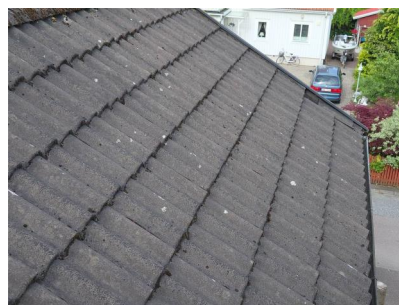
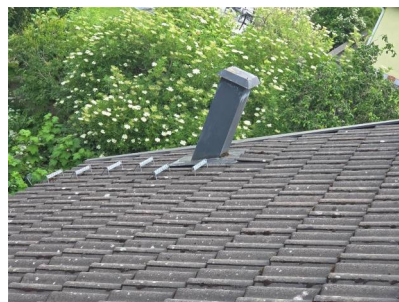
Yttertaket börjar bli äldre och det noteras bla. äldre/rostiga plåtarbeten, takpannor som hamnat ur sitt rätta läge/skadats, mosspåväxt förekommer i mindre omfattning. Fotplåt är monterad ovan läkt, ej på underlagstak. Plåt mellan mellan fasad/garagetak täcker för kort över takpannorna.

Då yttertaket är i äldre utförande och brister noterats finns en ökad risk för fuktinträngning på underliggande konstruktioner med fukrelaterade skador som möjlig följd.

Del mellan tillbyggnad/ursprunglig del har en svacka. (se även invändigt/hela huset).

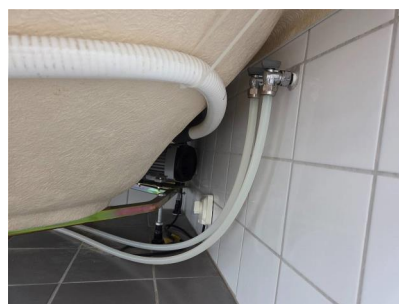
Rör genomföring finns i vägg på utsatt plats bakom badkaret. Det noteras att golvfallet är bristfälligt i delar av utrymmet. Vidare noteras det att brunsmanschetter är synlig under klämringen. Det finns inget skvallerrör till den inbyggda spolcisternen.

När det finns brister i ett våtutrymme ökar riskerna för fuktinträngning i bakomliggande konstruktioner med fukterelaterade skador som möjlig följd.

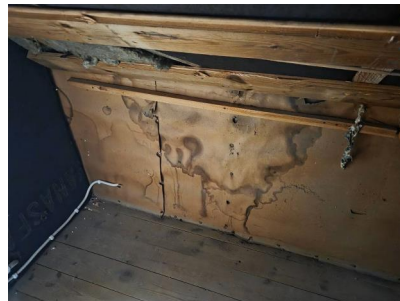
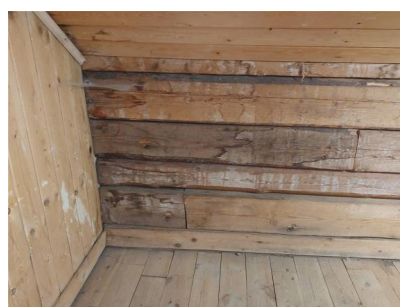
Det noteras fuktfläckar/missfärgningar på sidovindarna. Dessa var torra vid fuktindikering och bör hållas under regelbunden uppsyn för ev. förändring. Om dessa ökar/växer måste en mer omfattande undersökning utföras.

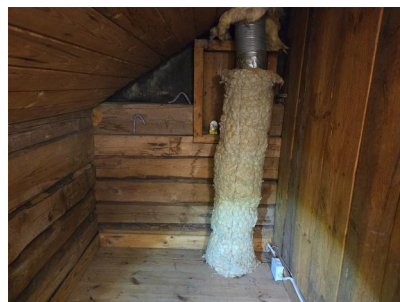
Im-kanal (köksfläkt) är bristfälligt isolerad, kontakta en fackman för erforderliga åtgärder.

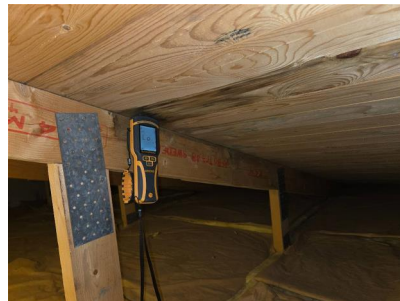
Fuktfleck noteras på underlagstak, vid fuktindikering noterades inga avvikelser. Det rekommenderas att man håller området under uppsikt och skulle förändring ske rekommenderas vidare kontroll av området.

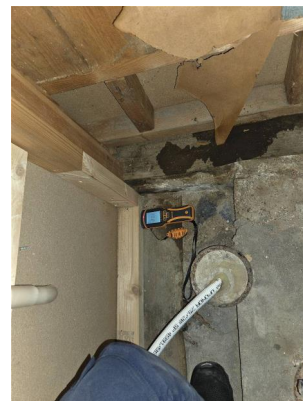
I källaren förekommer påreglade väggar i bla. tvättstugan och vissa innerväggar av trä mot betonggolvet. Putssläpp förekommer på nederkant av ett par väggar.

Vid kontroll av konstruktion noteras en avvikande/mikrobiell lukt främst i tvättstugan och de påbyggda väggarna men även vid tillträdet i källaren/garaget. Risk för mikrobiell tillväxt föreligger om den relativa fuktigheten i den omgivande luften är över 75 % vilket i furuvirke motsvarar en fuktkvot på 17 %.

Fuktkvoten uppmättes till 26 % i påreglad väggs nederkant (syll) Det rekommenderas att de organiska material som har kontakt med källarväggarna tas bort och ersätts med en fuktsäker konstruktion för att förhindra att mikrobiell lukt sprids till boendemiljön. I samband med renoveringen rekommenderas det att kringliggande konstruktioner kontrolleras för eventuella följdskador – avvikelser åtgärdas naturligtvis.

En äldre källare utsätts i regel för permanent fuktpåverkan och generellt rekommenderas därför att undvika konstruktioner av organsikt material i denna miljö.

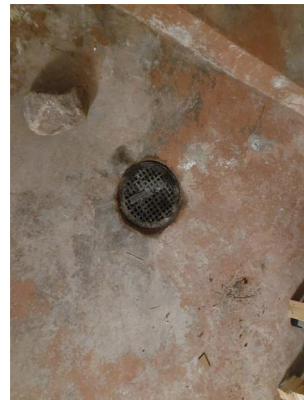
Gjutjärnsbrunnen är rostangripen.

Det finns risk att golvbrunnen rostar sönder med fuktskador som följd.

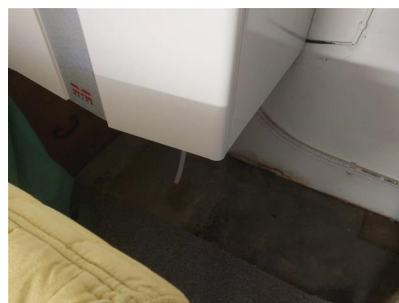
Golvbrunn finns inte i utrymmet.

I denna typ av utrymme bör en golvbrunn finnas. Avsaknaden utgör en ökad risk för fuktskador i omkringliggande konstruktioner.
