# Besiktningsprotokoll

Anticimex Försäkringsbesiktning i samarbete med Fastighetsbyrån

| Fastighetsadress:<br>Helgestahillsvägen 26 | |

| Besiktningsdatum:<br>2026-07-01 | Protokollnummer:<br>69793815 |

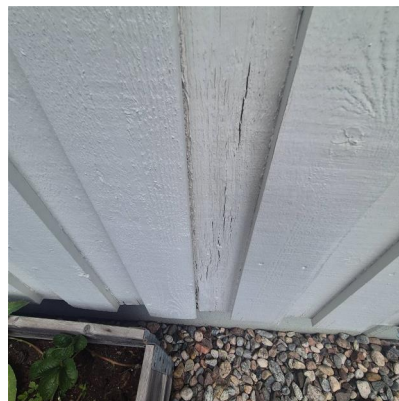
Fasadbeklädnaden har mindre rötskador.

Mindre rötskador finns i fasadpanelen. Dessa bedöms dock inte ha lett till bakomliggande skador.

För att undvika följdskador kan rötskadad träpanel bytas ut.

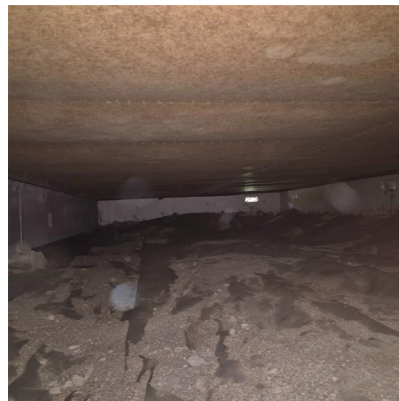
Vid kontroll av konstruktion uppmättes fuktvärden över kritisk fuktnivå.

Uteluftsventilerade krypgrunder med bjälklag av organiskt material har ofta fuktskador på grund av naturlig fuktpåverkan. Fuktnivåerna i en krypgrund varierar naturligt med årstid och klimat, där de normalt är högre under vår, sommar och höst. Detta kan resultera i mikrobiella skador.

Fuktkvoten uppmättes till 21 %.

För att undvika fortsatt fuktpåverkan behöver klimatet i krypgrunden bli torrare. Läs Anticimex faktablad om uteluftsventilerade krypgrunder för tips och råd.

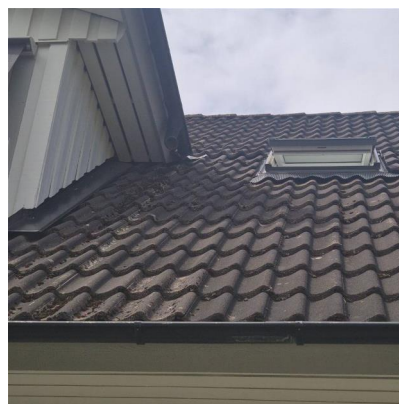
Yttertaket är äldre.

Takpannor, plåtdetaljer och underlagspapp har enligt vår bedömning en begränsad livslängd. Eftersom husets taktäckning är äldre har det ett minskat motstånd mot vatteninträngning. Detta i sin tur kan leda till fuktskador på träläkt och vidare ner i underliggande konstruktioner.

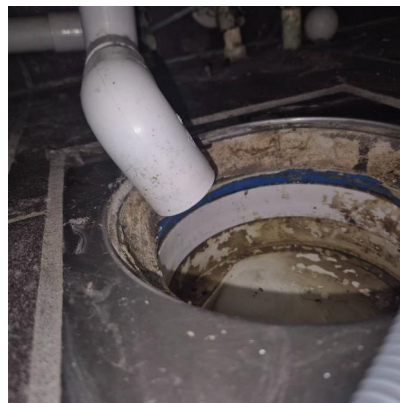
Förhöjningsring finns i golvbrunnen.

Förhöjningsringen i golvbrunnen är en riskkonstruktion eftersom det ofta förekommer otätheter mellan förhöjningsringen och brunnen. Detta kan i sin tur leda till fuktskador i omkringliggande konstruktioner.

-----  
Normala fuktvärden indikerades mot klinker/kakel.

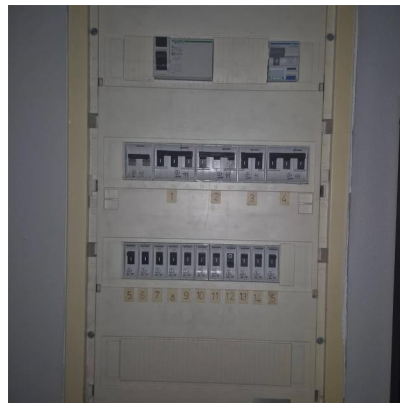
El-centralen har jordfelsbrytare.

Jordfelsbrytare finns installerad vid elcentralen.

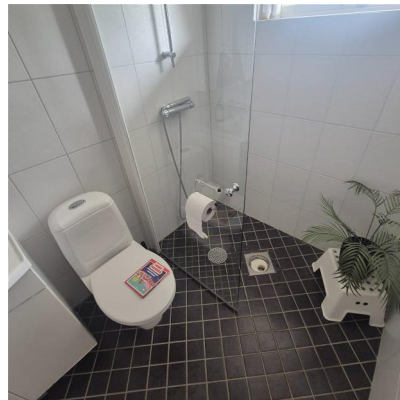
Normala fuktvärden indikerades mot klinker/kakel.

Fuktindikering mot kakel och klinker som regelbundet vattenbegjuts är svårt att utföra då även det underliggande fästmassan kan ge utslag på instrumentet utan att skada föreligger. Fuktindikering har dock utförts i delar av utrymmet som ej vattenbegjuts samt i angränsande rum/konstruktioner, utan avvikelser.

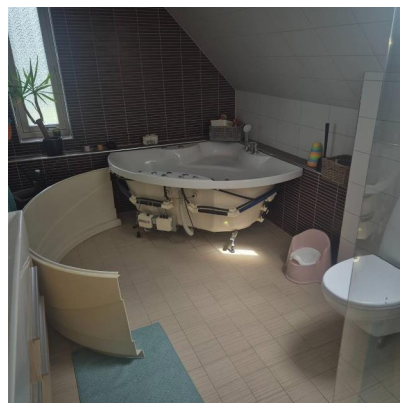
Normala fuktvärden indikerades mot klinker/kakel.

Fuktindikering mot kakel och klinker som regelbundet vattenbegjuts är svårt att utföra då även det underliggande fästmassan kan ge utslag på instrumentet utan att skada föreligger. Fuktindikering har dock utförts i delar av utrymmet som ej vattenbegjuts samt i angränsande rum/konstruktioner, utan avvikelser.

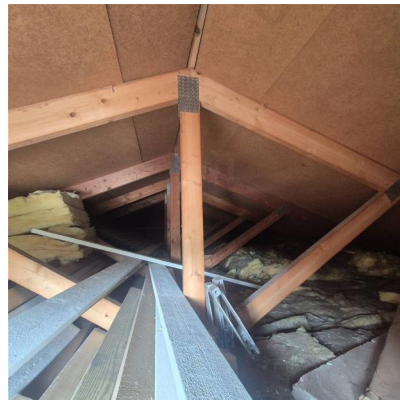
Vid kontroll av vinden uppmättes fuktvärden under kritisk fuktnivå för mikrobiell tillväxt och en normal lukt upplevdes.

Det finns risk för mikrobiell tillväxt om den relativa fuktigheten (RF) i den omgivande luften är över 75 %. I furuvirke motsvarar det en fuktkvot (FK) på 17 %.

Fuktkvoten i underlagstak/takbjälkar uppmättes till 12 %.

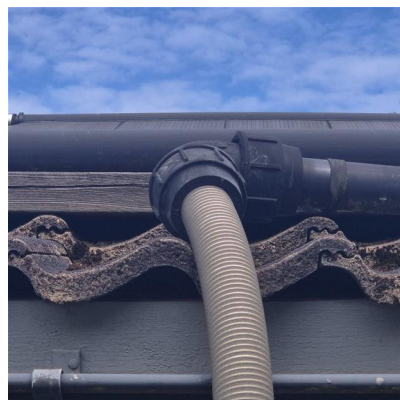
Yttertaket är äldre.

Takpannor, plåtdetaljer och underlagspapp har enligt vår bedömning en begränsad livslängd. Eftersom husets taktäckning är äldre har det ett minskat motstånd mot vatteninträngning. Detta i sin tur kan leda till fuktskador på träläkt och vidare ner i underliggande konstruktioner.

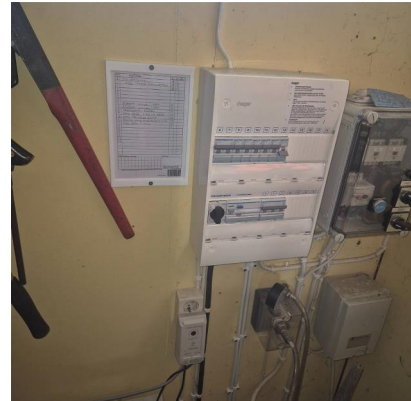
El-centralen har jordfelsbrytare.

Jordfelsbrytare finns installerad vid elcentralen.
