**Fastighetsuppgifter**

Hjällsnäs 69:184

Kälkvägen 1

| Besiktningsdatum | 2026-07-02 |

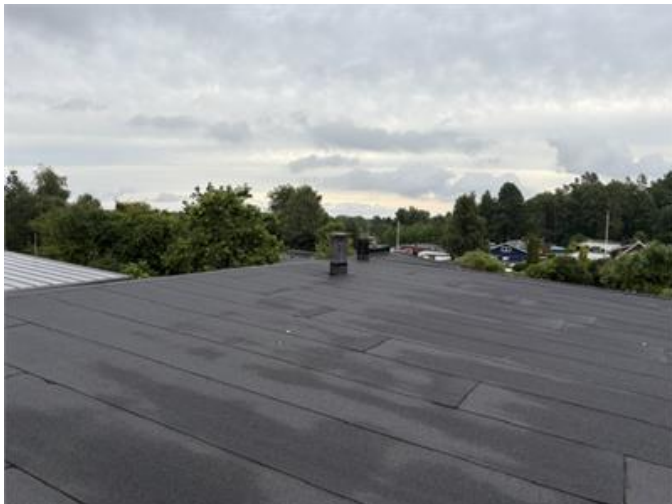
| Besiktningsresultat | | | | | |
|---|---|---|---|---|---|
| Tak | | X | | | Taktäckningen över tillbyggnaden är av äldre standard/datum, krackeleringar samt mossalav förekommer i/på ytpappen. Vissa plåtdetaljer är i behov av målning/underhåll. Se kommentar/riskanalys. Bild 1 & 2 |
| | | | X | | Rötskador noterades i vindskivor, vilket bör åtgärdas av en fackman. |

Bilden visar vy av tak.

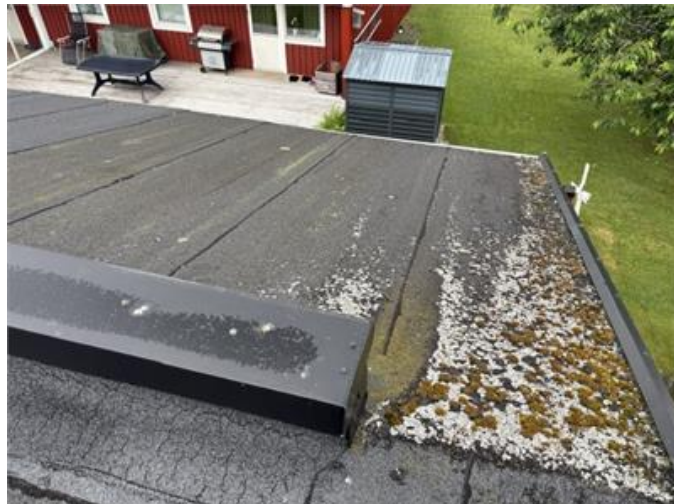
-Om taktäckningen är av äldre standard/datum och/eller när brister förekommer kan det ha ett minskat motstånd mot vatteninträngning. Detta i sin tur kan leda till fuktskador som kan påverka byggnaden negativt.

Bilden visar vy av den äldre delen av taket.

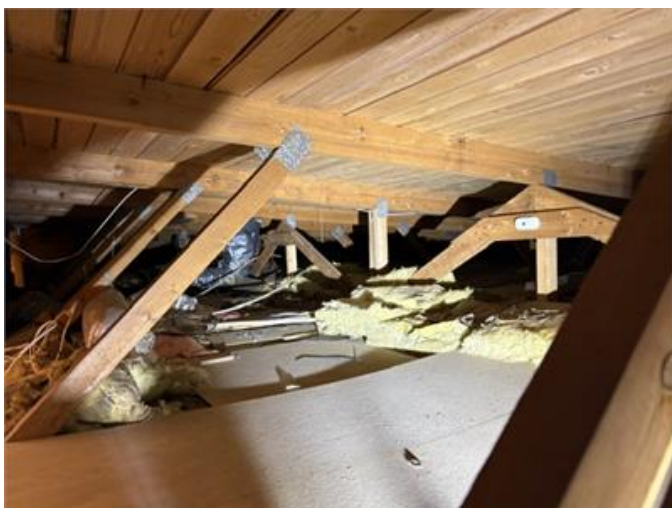
| Besiktningresultat | | | | | |
|---|---|---|---|---|---|
| Vind | | X | | | Mikrobiell påväxt förekommer i utrymmet, se kommentar/riskanalys. Bild 3 (Vinden är besiktigad ifrån landgången). |

-Om det finns brister i tätningen mellan ett kallt och ett varmt utrymme finns det en risk att relativt varm och fuktig luft läcker ut från det varma utrymmet till det angränsande kalla utrymmet och träffar en kall yta och kondenserar. Missfärgningar kan vara en indikering på att inneluften har läckt ut på vinden så att ett gynnsamt klimat för mikrobiell tillväxt har uppstått. Det kan vara en indikering på att ventilationen inomhus är undermålig. Får detta fortgå finns det en risk att man kan få skador på konstruktioner som i en förlängning påverkar byggnaden negativt.

Bilden visar vy av vind.

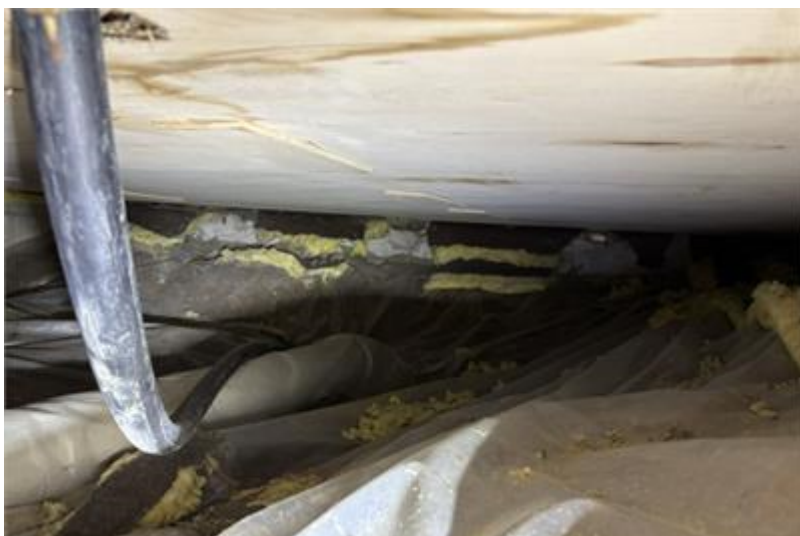
Det kritiska gränsvärdet för mikrobiell tillväxt är ca 17% fuktkvot i trä och för rötskador/svamp ca 28% fuktkvot i trä.

Vid kontroll av konstruktion mättes fuktkvoter stickprovsvis i bjälklaget vid krypgrundens lucka till ca 21% fuktkvot. Mikrobiell påväxt, missfärgningar samt en avvikande lukt noterades i utrymmet. (Krypgrunden är besiktigad ifrån luckan p.g.a. trångt utrymme/trång nedgång).

Det rekommenderas att denna besiktning kompletteras med en fördjupad undersökning för att utreda orsaken till samt omfattningen av de fuktrelaterade skadorna/bristerna.

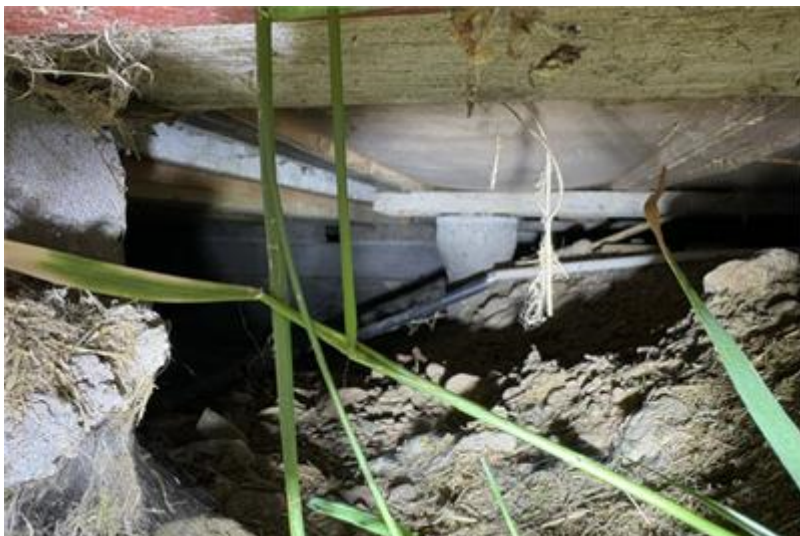
Det kritiska gränsvärdet för mikrobiell tillväxt är ca 17% fuktkvot i trä och för rötskador/svamp ca 28% fuktkvot i trä.

Vid kontroll av konstruktion mättes fuktkvoter stickprovsvis i bjälklaget genom en öppning mellan mark och bjälklag till ca 19% fuktkvot samt i en träregel dikt an marken/asfalten under det utv. förrådet i carporten till över 28% fuktkvot. Mikrobiell påväxt samt träskyddsbehandlat material förekommer. (Plintgrunden är besiktigad utifrån p.g.a. trångt utrymme).

Det rekommenderas att denna besiktning kompletteras med en fördjupad undersökning för att utreda orsaken till samt omfattningen av de fuktrelaterade skadorna/bristerna.
