Skåre 1:471

Stamvägen 5

| Uppdragsnummer | S18308 |
| Besiktningsdatum | 2026-07-02 |

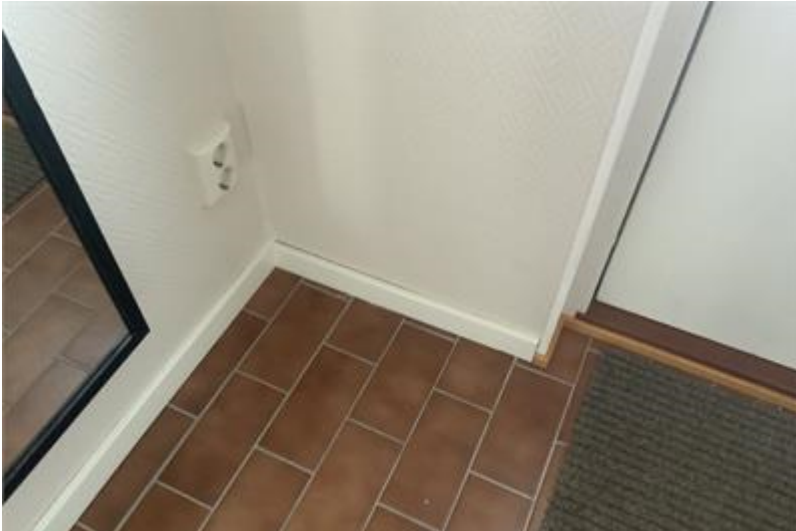
| Byggnadsdel | Yttervägg i hall |
| Konstruktionsdel | Träsyll |
| Konstruktionsuppbyggnad | Betong - Träsyll |

Fuktkvoten i träsyll uppmättes till 11% FK. Det kritiska gränsvärdet för mikrobiell tillväxt brukar anges till ca 17% fuktkvot (FK).

Fuktkvoten är under gränsvärdet för mikrobiell påväxt. Notera att stickprovsmässig undersökning är utförd samt att mätvärden normalt sett kan variera över årstiderna. För att säkert fastställa konstruktionens kondition och fuktstatus måste en mer omfattande undersökning utföras.
