# Besiktningsprotokoll

| Fastighetsbeteckning:<br>Vårdnäs-Björkeberg 1:3 | |
| Fastighetsadress:<br>Brokind Björkeberg 5 | |

| Besiktningsdatum:<br>2026-07-02 | Protokollnummer:<br>69782936 |

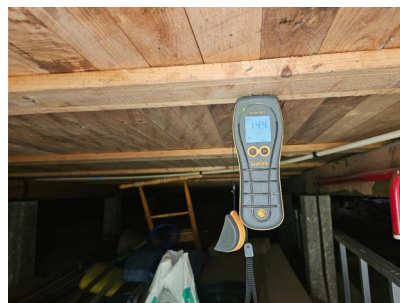
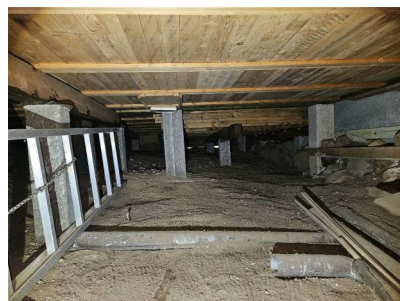
#### Utvändigt / Plintgrund

Vid kontroll av konstruktion i plintgrunden uppmättes fuktvärden under kritisk fuktnivå för mikrobiell tillväxt.

Konstruktionstypen betraktas som en riskkonstruktion med hänsyn till naturligt förekommande markfukt under byggnaden. Förutsatt att god ventilation upprätthålls mellan mark och bjälklag bedöms risken för fuktrelaterade skador som begränsad. Vid besiktningstillfället noterades inga synliga skador eller brister kopplade till grundkonstruktionen.

Fuktkvoten uppmättes till 14 % i bjälklaget.

Risk för mikrobiell tillväxt föreligger om fuktkvoten överstiger 17 %.

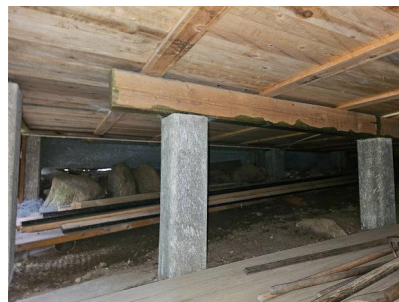
Träskyddsbehandlat virke förekommer i grunden på väggssyllar samt delar av bjälklaget.

Vissa typer av träskyddsbehandlat virke kan vid fuktpåverkan avge kemisk lukt, vilken i vissa fall kan spridas till inomhusmiljö.

Vid besiktningen noterades även förekomst av organiskt byggnadsmaterial direkt på mark. Detta medför en ökad risk för fuktpåverkan och rekommenderas att fuktsäkras genom lämplig åtgärd mellan mark och organiskt material.

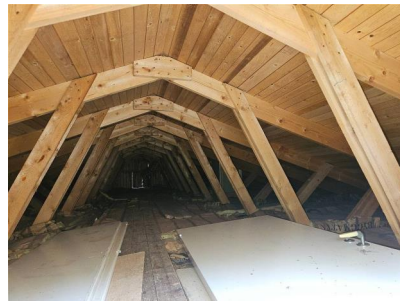
### Utvändigt / Vind

Vid kontroll av vinden uppmättes fuktvärden under kritisk fuktnivå för mikrobiell tillväxt.

Fuktkvoten i underlagstak/takbjälkar uppmättes till 8 %.

Risk för mikrobiell tillväxt föreligger om fuktkvoten överstiger 17 %.

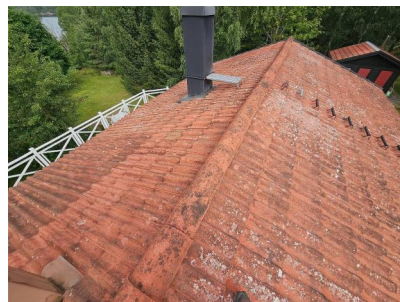
### Utvändigt / Tak

Yttertaket är av äldre utförande, men inga noterade brister har iakttagits vid besiktningstillfället.

Takpannor, plåtdetaljer och underlagspapp bedöms ha en begränsad återstående livslängd. Med hänsyn till takets ålder föreligger en successivt ökad risk för nedsatt täthet, vilket kan medföra risk för fuktinträngning med potentiella följdskador i träläkt och underliggande konstruktioner.

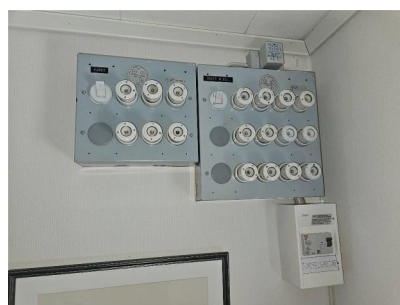
### Entréplan / Entréhall

Jordfelsbrytare finns installerad vid el-centralen.

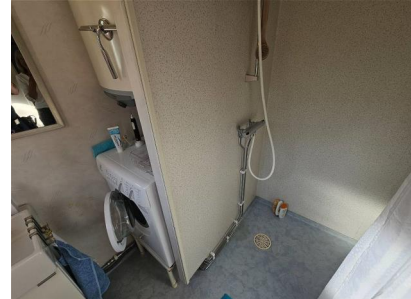
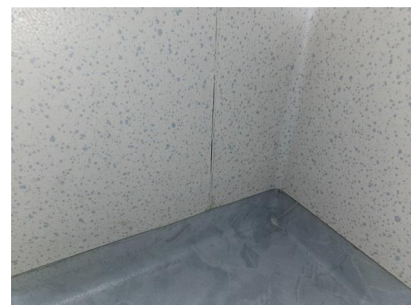
### Entréplan / Dusch/Toalett

Våutrymmet har ett äldre yt- och tätskikt.

Eftersom tätskiktets funktion kan vara nedsatt på grund av ålder föreligger en ökad risk för att vatten kan tränga igenom ytskiktet, med risk för fuktskador i angränsande konstruktioner som följd.

Vid besiktningen noterades även mindre glipor i svetsfogar i duschutrymmet. Dessa kan vid behov tätas för att minska risken för vatteninträngning.

Fuktindikering i utrymmet gav inga förhöjda fuktindikationer.

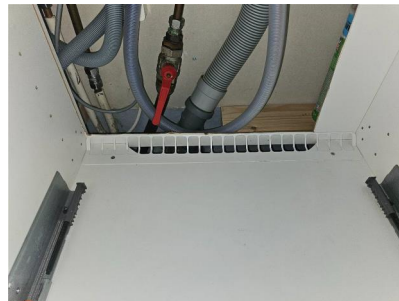
### Entréplan / Kök

Fuktskydd saknas i diskbänksskåp samt under kyl och frys. Däremot finns plastmatta på golv med uppvik på vägg under köksskåpen, vilket reducerar risken för fuktrelaterade skador i golvkonstruktionen.

Avsaknad av fuktskydd försvårar tidig upptäckt av eventuella läckage från vatten- och avloppsinstallationer, vilket kan medföra risk för fuktskador i omkringliggande konstruktioner.

Installation av fuktskydd rekommenderas för att underlätta upptäckt av eventuella läckage och minska risken för följdskador.
