**Fastighetsuppgifter**

Bondgubben 16

Birgittagatan 14

| Besiktningsdatum | 2026-07-01 |

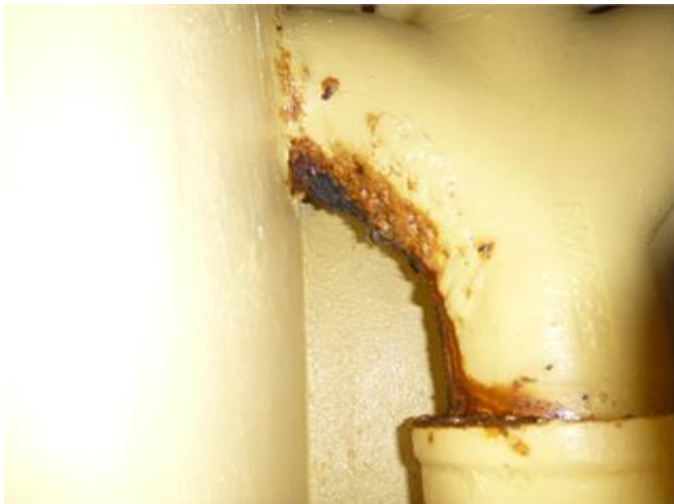
| Besiktningsresultat | | | | | |
|---|---|---|---|---|---|
| Matkällare | | | x | | Korrosion i avloppsstam av gjutjärn<br>Kontakta en fackman för översyn/åtgärd |
| Garage | | x | | | Inkommande vatten är ej byglat i vägg<br>Viss korrosion i avloppsstam av gjutjärn |

Korrosion i avloppsstam av gjutjärn

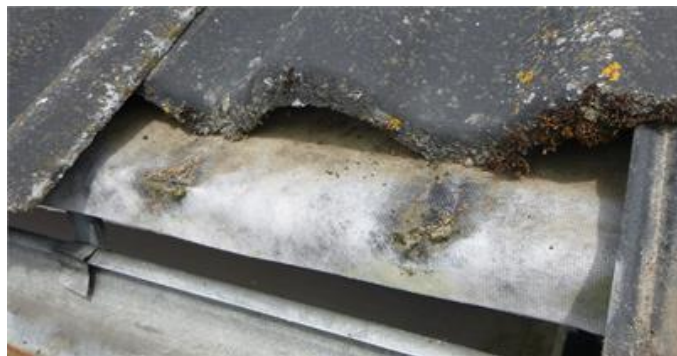
| Besiktningresultat | | | | | |
|---|---|---|---|---|---|
| Tak | | | X | | Eftersatt underhåll på tkfotens inklänad<br>Färgsläpp på målade plåtningar<br>Underlagstaksduken är ej klistrad mot genomföringar i taket<br>Det förekommer äldre plåtningar som ej byttes ut vid takbytet<br>Skorstensplåten är ej falsonerad mot takpannorna<br>Takpannorna vilar på underlagstaksduken utmed takfoten vilket ger tryckskador<br>Några vindplåtar har något kort överlapp mot takpannor |

Pannorna vilar på takduken utmed takfoten då fotplåt saknas, kilbrädan längst ner ger ett visst bakfall på underlagstaket

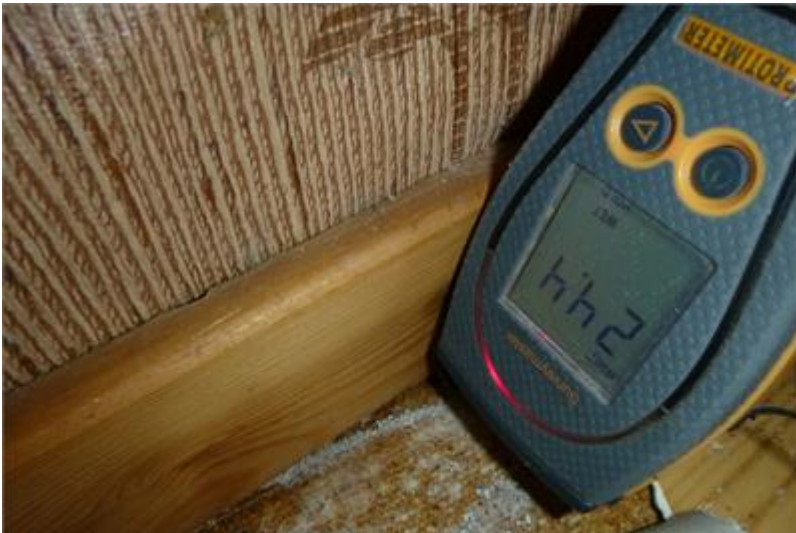
| Besiktningsresultat | | | | | |
|---|---|---|---|---|---|
| Gillestuga | | | x | | Överisolerat golv med mikrobiell lukt se kommentar B |

B Det förekommer uppreglade golv på betongplatta, vilket betecknas som en riskkonstruktion med avseende på fukt- och mikrobiella skador. Indikationer har erhållits att skador kan föreligga och det rekommenderas därför att en fortsatt teknisk undersökning utförs. Se även info på protokollets näst sista sida Pos. 9.

Förhöjda fuktvärden mättes upp i trälister utmed yttervägg och en förhöjd fuktkvot mättes upp i golvspånskivan till 24%. En mikrobiell lukt förmimades utmed golv/väggvinkeln.

Vissa fuktindikationer finns generellt i källarens betongplatta samt främst i nederkant yttervägg. Detta får man beteckna som "normalt" i en fastighet med den tidens byggnorm.

Organiska material med förhöjda fuktvärden och täta skikt bör rivas ut då de kan påverka boendemiljön negativt.
