# Besiktningsprotokoll

Anticimex Försäkringsbesiktning i samarbete med Fastighetsbyrån

| Fastighetsadress:<br>Bäckvägen 14 | |

| Besiktningsdatum:<br>2026-07-01 | Protokollnummer:<br>69759615 |

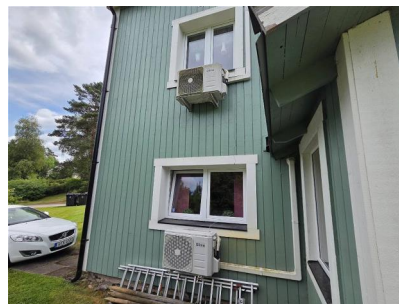
Kondensvatten från luftvärmepumpens utedel leds inte bort från husgrunden/fasad/fönster samt att placeringen av luftvärmepumpen till entréplan bedöms vara bristfällig.

Detta medför ökad risk för att vatten tränger in i anslutande konstruktioner, vilket i sin tur kan leda till fuktnrelaterade skador. Observera att besiktning av byggnadens värmesystem inte har ingått i uppdraget.

Vi rekommenderar att man kontaktar en entreprenör för att bedöma framtida åtgärd.

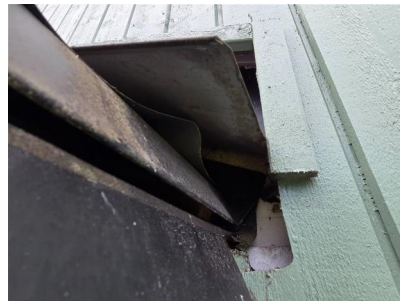
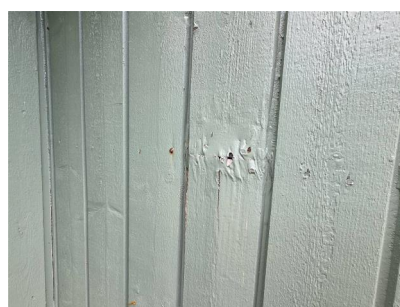
Otättheter i anslutning mellan entretak souterängplan och fasad. Detta kan leda till att vatten rinner in mellan fasadkonstruktionerna som till viss del redan har inträffat.

Mindre rötskador finns i fasadpanelns skarvningar i anslutning till området. Skarvar på fasadpanelen leder till en ökad risk för att vatten stannar i konstruktionen.

Det rekommenderas att man kontaktar byggtreprenör/plåtslagare för kontroll och åtgärd.

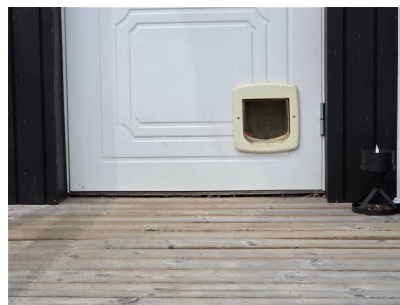
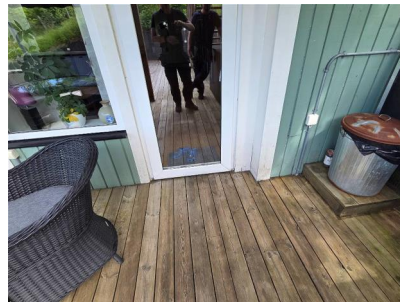
Tröskelbleck saknas under entrédörr. Risk för eventuell skada bedöms som mindre då ovanliggande skärmtak finns monterat.

Vidare noterades att träkonstruktion runt altandörr på souterängplan är i behov av underhåll.

Dörr in till pannrum/förråd är i sämre skick.

Det rekommenderas att man kontaktar entreprenör för byte av dörr.

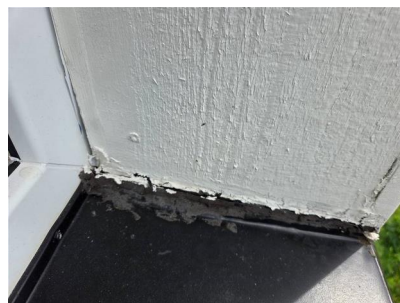
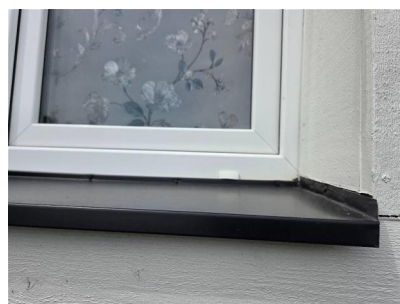
Fönsterblecken är inte monterade enligt tillverkarens anvisning, vidare noterades mindre lokala otätheter vid fönsterbleckens infästningar.

Eftersom fönsterblecken är felmonterade och otätheter finns det risk att vatten rinner in i väggen vilket i sin tur kan leda till fuktskador i bakomliggande konstruktioner.

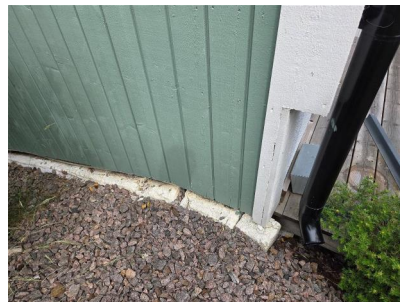
Stuprör avslutas nära husliv.

Stuprör som avslutas intill husliv (ovan mark) kan medföra en ökad fuktbelastning på grundmur/sockel med fuktrelaterade skador som följd.

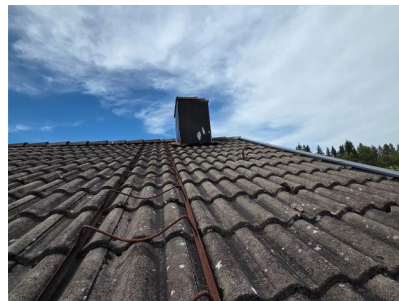
På yttertaket noterades bl.a att delar av plåtarbetena är äldre och otäheter förekommer, nocktätning saknas samt mosspåväxt förekommer på takpannorna.

Dessa brister leder till en ökad risk för att vatten tränger ner i underliggande konstruktioner med fuktrelaterade skador som möjlig följd. Det rekommenderas att man kontaktar plåtslagare för kontroll samt att man tar bort mossor från takpannor.

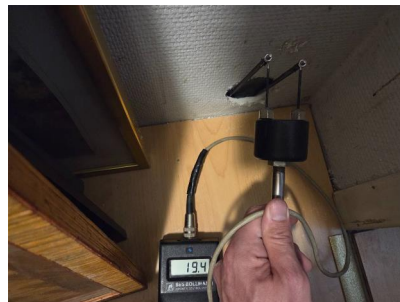
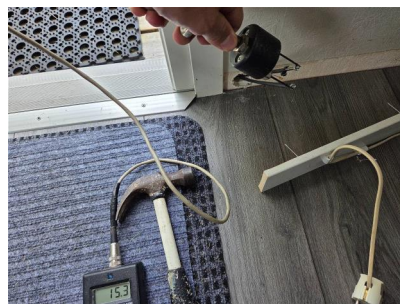
Vid kontroll av konstruktion uppmättes fuktvärden över kritisk nivå för mikrobiell tillväxt och mikrobiell lukt upplevdes.

Provhål 1 togs i motfylld vägg i förråd.

Fuktkvoten uppmättes till 19,4% i träregel liggande dikt an grundmuren. I provhålet upplevdes också avvikande lukt av mikrobiell karaktär.

Vid mätningen noterades att virket är mjukt som talar för att fuktpåverkan funnits en längre tid.

Provhål 2 togs i yttervägg i entréhall.

Fuktkvoten uppmättes till 15,3% i syll och normal lukt upplevdes i provhålet.

Provhål utfördes ej i golvkonstruktioner p.g.a för stort ingrepp på ytskikt. Dock lyftes konstruktionen upp vid trösklar och avvikande lukt av mikrobiell karaktär upplevdes i konstruktion. Detta gäller främst där uppreglade golv förekommer.

Vi rekommenderar en fördjupad undersökning för att bedöma orsak och omfattning. Det är viktigt att tänka på att denna rekommendation om fördjupad undersökning gäller hela souterrängplanet.

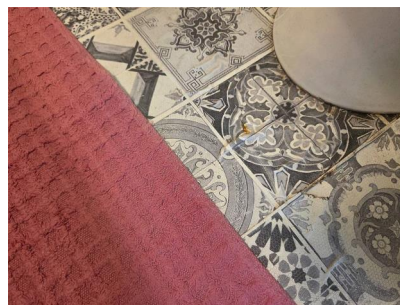
Golvet i utrymmet är inte fuktsäkrat mot väggar och tröskel sam att det noterades skadorn i golvets ytskikt.

Avsaknaden tätskikt på golvet ökar risken att vatten tränger in i angränsande konstruktioner och rum vilket i sin tur kan leda till fuktkrelaterade skador.

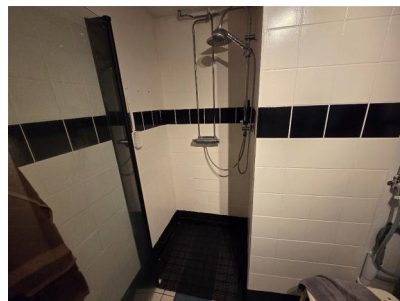
Utrymmet är äldre och har passerat tiden för sin tekniska livslängd.

Vidare noterades att golvbrunnen är äldre och rostangripen

Kontakta en behörig våtrumsentreprenör för en renovering. I samband med renoveringen bör omkringliggande konstruktioner kontrolleras för att upptäcka eventuella följdskador.
