**Fastighetsuppgifter**

Nol 1:73

Södergården 4

## Bilaga 1 för kontroll av valda konstruktioner

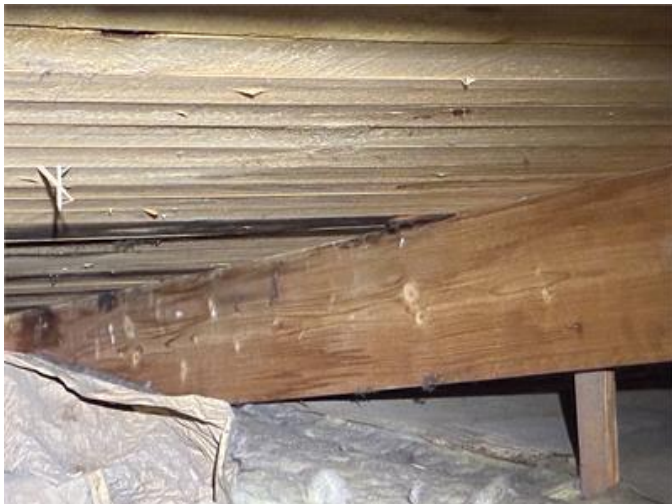
| Besiktningsresultat | | | | | |
|---|---|---|---|---|---|
| Nockvind | | X | | | Missfärgningar finns på underlagstak under låglutande takkupor, bedömt äldre då ingen förändring kan ses på foton från tidigare besiktningsprotokoll utfört runt 2015. |

Nockvind: Missfärgningar finns på underlagstak under låglutande takkupor, bedömt äldre.

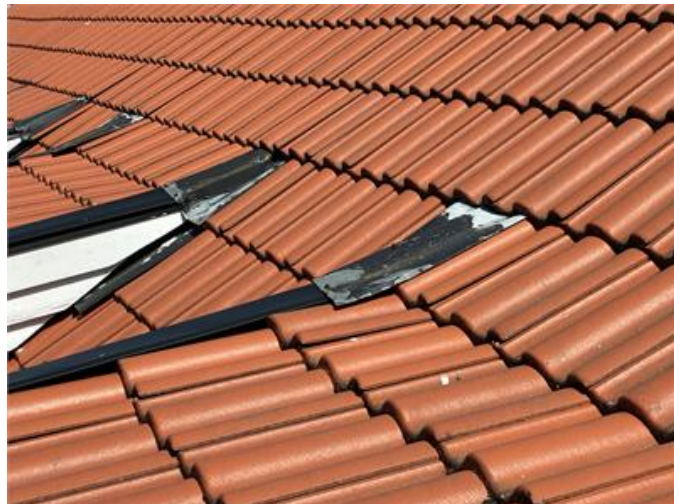
| Besiktningsresultat | | | | | |
|---|---|---|---|---|---|
| Tak | | X | | | Plåtar runt takkupor samt några huvar är sedan byggår och har underhåll/målningsbehov. Tak besiktigt från takfot/taksteg. |

Tak: Plåtar runt takkupor är sedan byggår och har underhåll/målningsbehov.

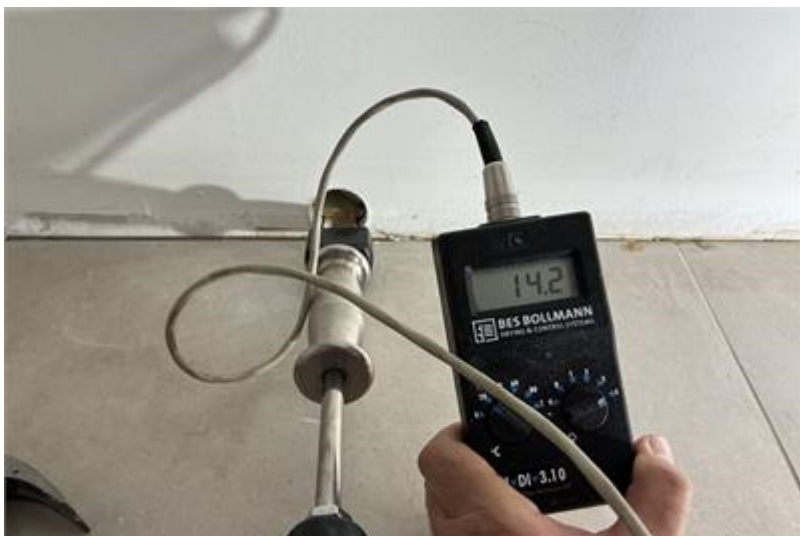
Kontroll av konstruktionen gjordes via stickprovsmässig håltagning bakom sockel under trappa (ytterväggsyll) samt bakom sockel i vardagsrum (innerväggsyll).

Fuktvärden under gränsvärdet för mikrobiell tillväxt uppmättes.

Fuktkvoten uppmättes till 14-15% i ytterväggsyll och 13-14% i innerväggsyll.

Risk för mikrobiell tillväxt föreligger vid en fuktkvot på 17%.
