# Besiktningsprotokoll

| Fastighetsbeteckning:<br>Flygmaskinen 3 | |
| Fastighetsadress:<br>Kristian IV:s väg 12 | |

| Besiktningsdatum:<br>2026-07-01 | Protokollnummer:<br>69780147 |

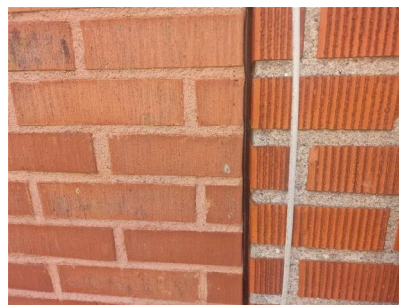
Otätheter finns vid delningar av tegelfasaden.

Otätheter i fasadens beklädnad kan leda till fuktrelaterade skador i bakomliggande konstruktioner.

Sprickor/fogsläpp samt vädernötta tegelstenar noterades lokalt i fasaden.

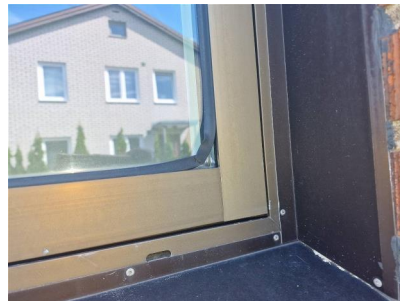
Isolerglas är äldre och lokalt har tätningslister börjat släppa.

Befintliga fönster är äldre vilket betyder att tätningen mellan fönsterrutorna kan vara sämre. Detta kan leda till att missfärgning/imma kan uppstå mellan glasrutorna.

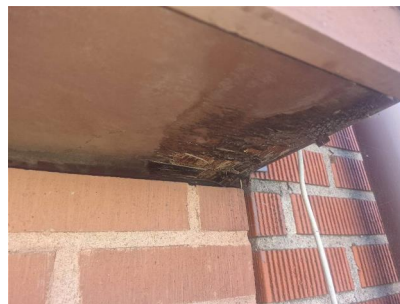
Rötskador finns i lågdelens takutsprång åt väster.

Färgsläpp finns lokalt från takplåten samt från högdelens takfotsbräda och takutsprång.

Det rekommenderas att kontakt tas med fackman för kontroll av orsak och omfattning av de skador/brister som noterats samt bedömning av eventuella åtgärder.

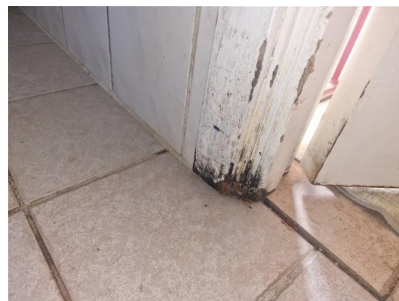
Det finns ingen klämring eller anslutet tätskikt i golvbrunnen.  
Rör genomföringar finns i golvet.  
Rötskador noterades i nederkant av dörrkarm.  
Det finns inget uppvik av tätskikt vid dörren.

Vid fuktindikering i utrymmet noterades förhöjda fuktindikationer lokalt på väggar och golv.

Vi rekommenderar en fördjupad undersökning för att bedöma orsak och omfattning.

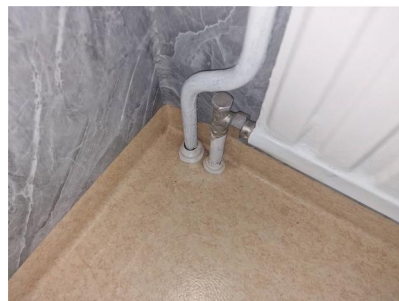
Våutrymmet har äldre yt-/tätskikt.  
Rörgenomföringar finns i golvet.  
Våtrumsmattan har lokalt börjat släppa vid radiatorrören.

Eftersom funktionen, som innebär att ytskiktet/tätskiktet ska vara vattentätt, kan vara nedsatt finns en ökad risk att vatten tränger igenom ytskiktet/tätskiktet med vattenskador i omkringliggande konstruktioner som följd.

Vid fuktindikering i utrymmet noterades inga förhöjda fuktindikationer.

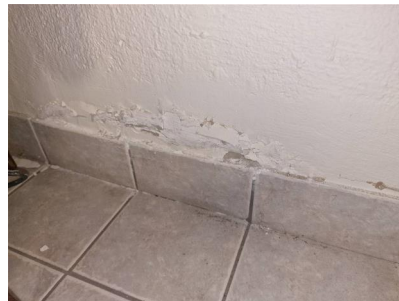
Utvändigt fuktskydd är sedan byggnationen och enstaka puts-/färgsläpp noterades lokalt i nederkant av väggar..

Eftersom källarens utvändiga fuktskydd (dagvattensystem, dräneringssystem samt källarytterväggarnas utvändiga fuktskydd) är äldre, så kan systemet ha nedsatt funktion. Detta ökar risken för invändiga fuktskador i källaren.

Gjutjärnsbrunnarna är rostiga.  
Sprickor finns lokalt i klinkergolven.

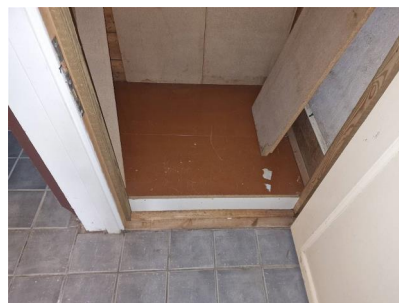
I utrymmet finns en golvkonstruktion av organiskt material samt träreglar mot betongväggar.

Vid fuktkvotsmätning i nederkant av en träregel som är placerad mot betongväggen uppmättes fuktkvoten till mellan 18-19 %.

Det finns risk för mikrobiell tillväxt om den relativa fuktigheten (RF) i luften är över 75 %, vilket i gran- och furuvirke motsvarar en fuktkvot (FK) på ca 17 %.

Upplever man en avvikande lukt från utrymmet rekommenderas att de organiska materialen rivs ut och att frilagda ytor rengörs noggrant. Om sedan nya ytskikt önskas på golv och väggar är det viktigt att fukt- och luktsäkra konstruktioner väljs.
