**Fastighetsuppgifter**

Vannesta 7:3

Brogatan 13

| Uppdragsnummer | A37465 |

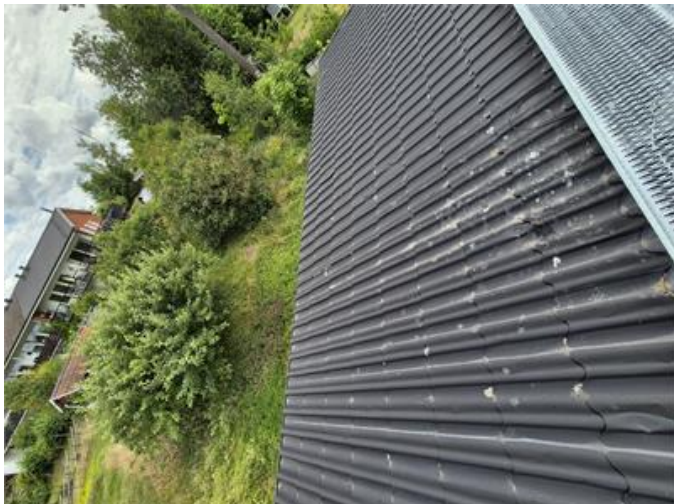
| Besiktningsresultat | | | | | |
|---|---|---|---|---|---|
| Tak | | X | | | - Plåttaket nedtrampat på enstaka ställen, se bild.<br>- Vindskivor har underhållsbehov.<br>Taket besiktades från takstege. |

Bild på taket.

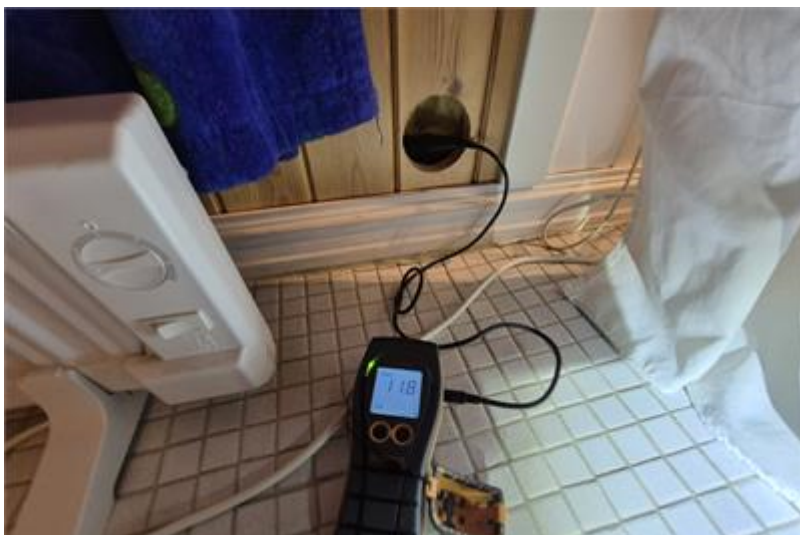
Byggnadsdel                      Utreglad vägg  
Konstruktionsdel  
Konstruktionsuppbbyggnad

- Det förekommer utreglade väggar innanför motfyllda ytterväggar, vilket betecknas som en riskkonstruktion med avseende på fukt- och mikrobiella skador. För att säkert fastställa väggkonstruktionernas kondition och utförande krävs alltid en fortsatt teknisk undersökning. Se även info på protokollets näst sista sida Pos. 7.

Det kritiska gränsvärdet för mikrobiell tillväxt brukar anges till ca 15-17% fuktkvot (FK).

FK uppmättes till 12%.

Notera att stickprovsmässig undersökning är utförd samt att mätvärden normalt sett kan variera över årstiderna. För att säkert fastställa konstruktionens kondition och fuktstatus måste en mer omfattande undersökning utföras.
