**Fastighetsuppgifter**

Eldaren 3

Hultstigen 6

| Uppdragsnummer | T11090 |

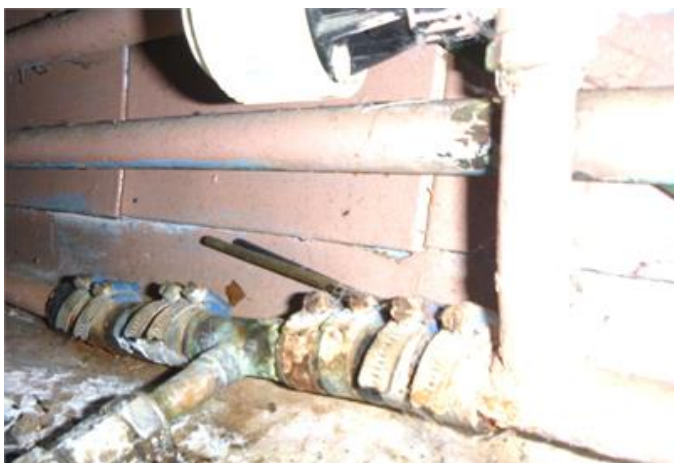
| Besiktningresultat | | | | | |
|---|---|---|---|---|---|
| | | x | | | Tillfälligt lagat värmerör med slang viss korrosion på anslutande rör<br>Manometern till värmepumpen visade inget tryck i systemet<br>Kontakta en fackman för översyn |

Tillfälligt lagat radiatorrör i tvättstugan

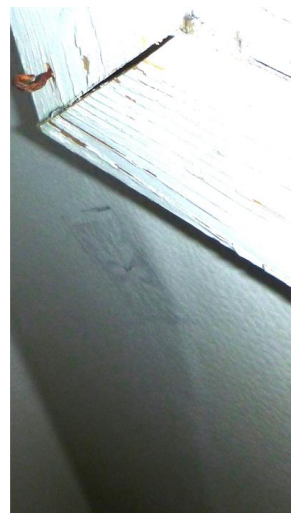
| Besiktningresultat | | | | | |
|---|---|---|---|---|---|
| Dusch | | | x | | Mattsläpp mot dörrpost<br>Rör genomföringar i golv samt i duschzonens vägg<br>Läckage från handfatets vattenlås ner på handfatets möbel<br>Fönster är beläget i duschzon med otätheter<br>Uttorkad fuktskada kring fönster med bakomliggande skada<br>Fuktindikering ok<br>Kontakta en fackman för omfattning av skadan med återställning |

Otättheter kring fönstret i duschen på entréplanet med förändring i väggen

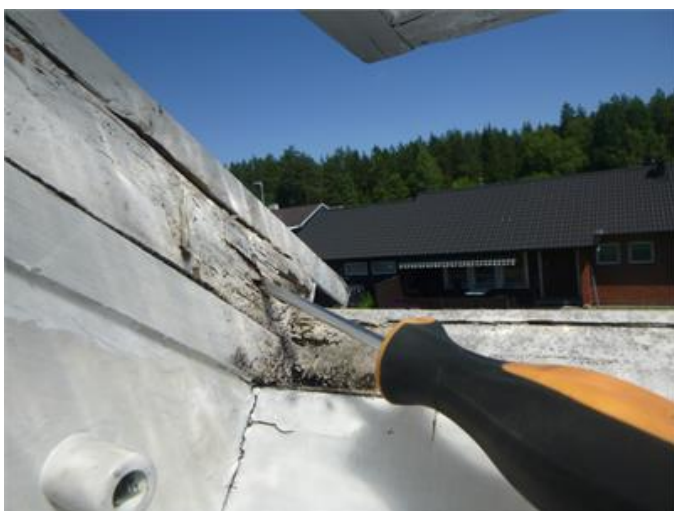
| Besiktningresultat | | | | | |
|---|---|---|---|---|---|
| Fönster | | x | | | Delvis lösa överbleck<br>Röta förekommer i takfönster mot garagesidan |

Rötskadat takfönster

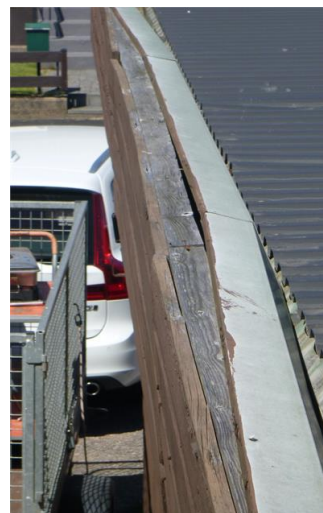
| Besiktningresultat | | | | | |
|---|---|---|---|---|---|
| Garage | | | X | | Missfärgat innertak<br>Eftersatt underhåll med förekommande röta i panelens ändträ<br>Bleck saknas kring fönster<br>Släppande plåtning kring taksarg<br>Låglutande tak med tecken på tidigare stående vatten, se därför info på protokollets näst sista sida pos. 1<br>Syllkonstruktionen är en riskkonstruktion |

Släppande plåt på taksarg kring garage

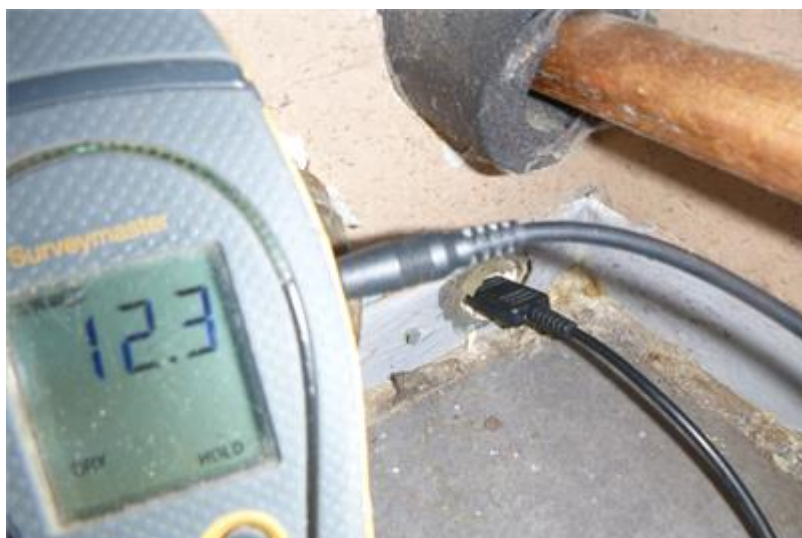
Vid stickprovskontroll i ytterväggsyllen mättes en fuktkvot på 12,3% och i innerväggsyllen en fuktkvot på 11%. Ingen avvikande lukt kunde förnimmas i provhål.

Det kritiska gränsvärdet för mikrobiell tillväxt brukar anges till ca 15-17% fuktkvot (FK).
