**Fastighetsuppgifter**

Fastighetsbeteckning  
Toffelblomman 10  
Adress  
Västermalmsgatan 2  
632 30 Eskilstuna

| Uppdragsnummer | A37477 |
| Besiktningsdatum | 2026-07-02 |

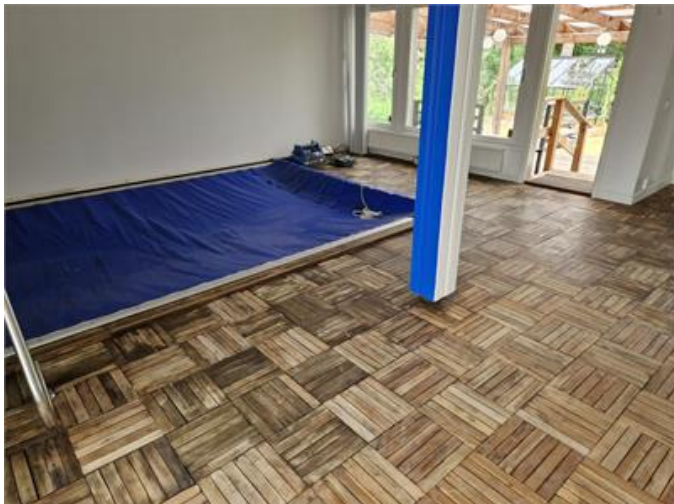
| Besiktningsresultat | | | | | |
|---|---|---|---|---|---|
| Poolrum | | X | | | - Betonggolv med ovanpåliggande trall.<br>- Plastmatta under trall närmast pool bedöms ha äldre standard.<br>- Väggar målade med våtrumsfärg.<br>- Syllar/väggar åtgärdade. |
| | | | | X | Golv/ytskikt på golv har ej kunnat besiktas på grund av ovanpåliggande trall. Se även bild sid 6. |

Poolrum:

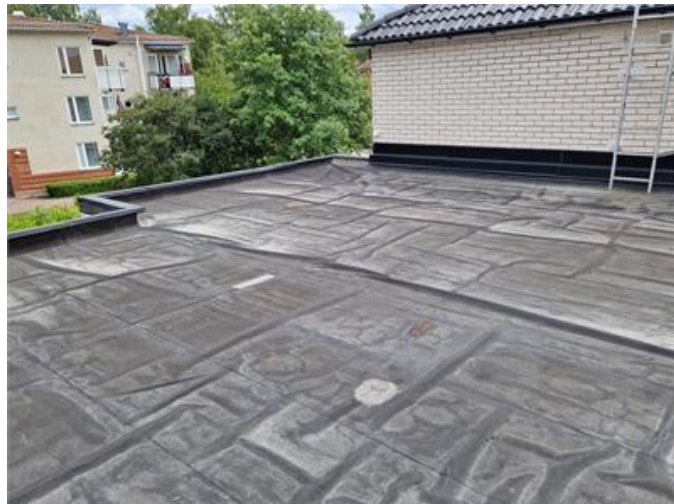
| Besiktningsresultat | | | | | |
|---|---|---|---|---|---|
| | | | X | | - Takpappen bubblig<br>- Otätheter, skador och lagningar förekommer i taktäckningen.<br>- Lagningar har delvis släppt.<br>Kontakt bör tas med fackman för avgörande om åtgärdsbehov. Se även bilder sid 6. |

Tak (låg lutande)

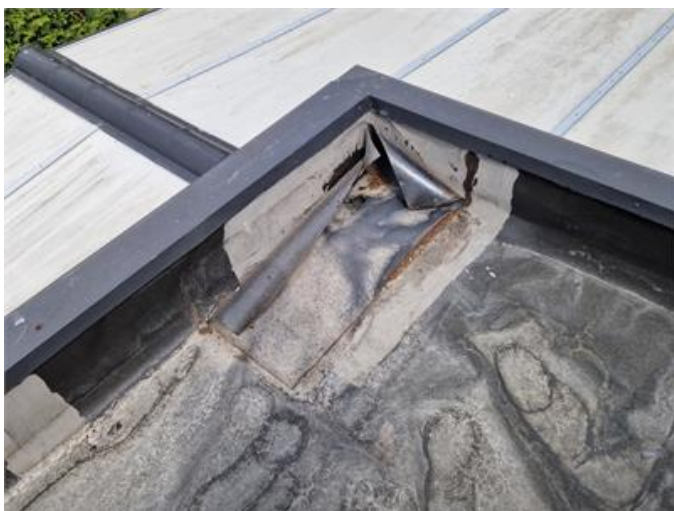
Tak (låg lutande)

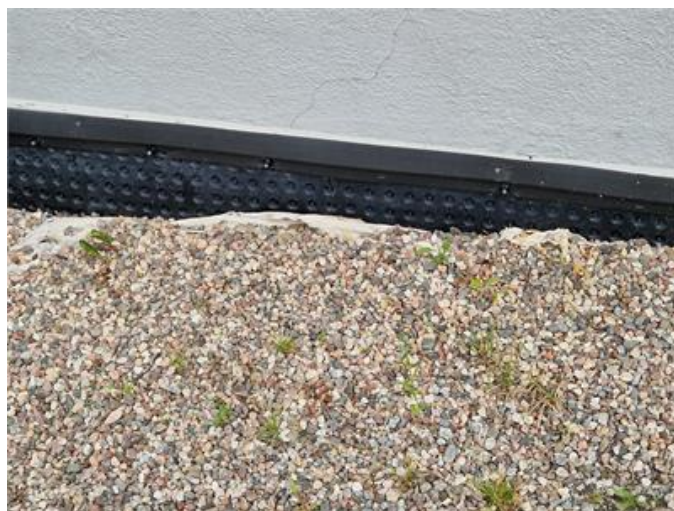
| Besiktningsresultat | | | | | |
|---|---|---|---|---|---|
| Fasad och Sockel | | X | | | - Sprickor förekommer i tegelfasad. Bör kontrolleras regelbundet för att se om förändringar sker.<br>- Utvändigt fuktskydd synligt ovan mark.<br>Delar av utvändigt fuktskydd som utsätts för solljus blir sprött och riskerar att spricka vilket försämrar funktion och teknisk livslängd. Se även bild sid 6. |

Sockel:  
Utvändigt fuktskydd synligt ovan mark.
