# Besiktningsprotokoll

Anticimex Försäkringsbesiktning i samarbete med Fastighetsbyrån

| Fastighetsadress:<br>Harsa Datavägen 4 | |

| Besiktningsdatum:<br>2026-07-01 | Protokollnummer:<br>69779005 |

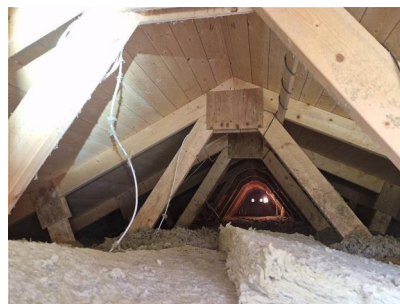
Vid kontroll av vinden uppmättes fuktvärden under kritisk fuktnivå för mikrobiell tillväxt och en normal lukt upplevdes. Fuktkvoten i underlagstak/takbjälkar uppmättes till 8%.

Det finns risk för mikrobiell tillväxt om den relativa fuktigheten (RF) i den omgivande luften är över 75 %. I furuvirke motsvarar det en fuktkvot (FK) på 17 %.

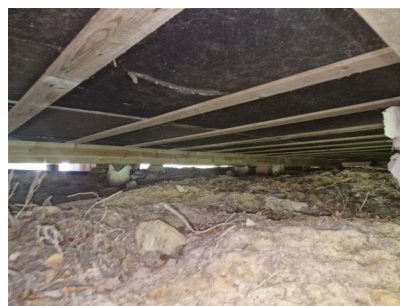
Observera att hela grunden ej kunnat kontrollerats pga låg höjd..

Vid kontroll av konstruktionen i plintgrunden uppmättes fuktvärden under kritisk fuktnivå för mikrobiell tillväxt och normal lukt upplevdes.

Golvbjälklaget ovan den uteluftsventilerade plintgrunden riskerar att drabbas av fuktskador på grund av naturlig fuktpåverkan. Detta kan i sin tur leda till mikrobiella skador (angrepp av mikroorganismer) som kan leda till att mikrobiell lukt sprids till boendemiljön. Fuktkvoten uppmättes till 12 %.

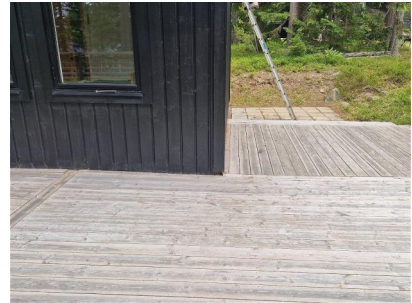
Sättningar/ svikt noteras på altandäcket. (se bild).

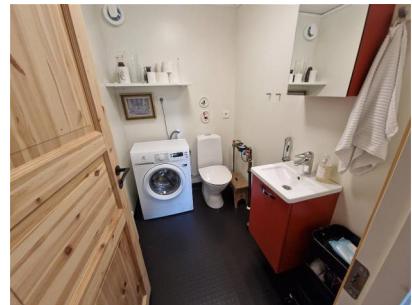
Inget att notera.

Fuktindikering i utrymmet gav inga förhöjda fuktindikationer.

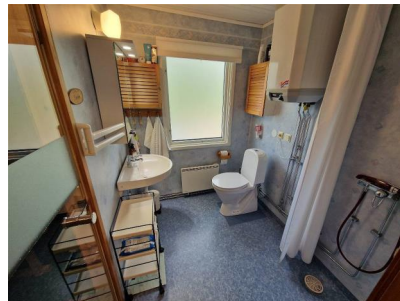
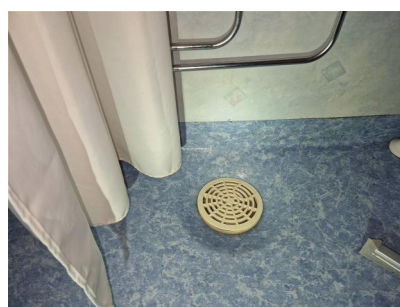
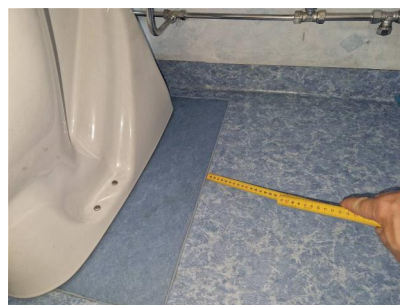
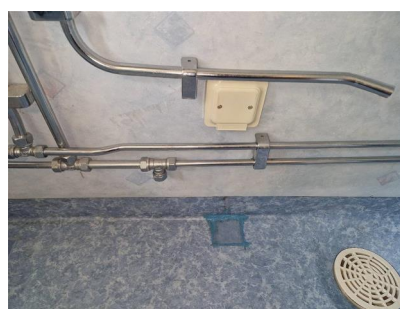
Utreda de förhöjda fuktvärdena i badrummet kring den otäta mattskarven.

Golvbrunnen är placerad för nära vägg.

Det finns risk att tätskiktet inte har kunnat anslutas på rätt sätt, vilket kan leda till fuktskador.

Fuktindikering i utrymmet gav förhöjda fuktindikationer.

Otät mattskarv vid toalettstol.

Vi rekommenderar en fördjupad undersökning för att bedöma orsak och omfattning.

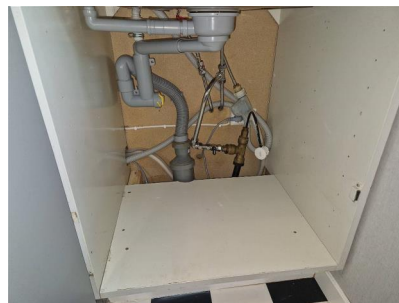
Fuktskydd saknas i diskbänksskåp.

Utan fuktskydd är det svårt att upptäcka läckage från rörledningar. Vatten kan då tränga in i omkringliggande konstruktioner och orsaka fuktskador.

För att upptäcka eventuella läckage, installera ett fuktskydd.
