# Besiktningsprotokoll

Anticimex Försäkringsbesiktning i samarbete med Fastighetsbyrån

| Fastighetsadress:<br>Vindilen 5 | |

| Besiktningsdatum:<br>2026-06-10 | Protokollnummer:<br>69736167 |

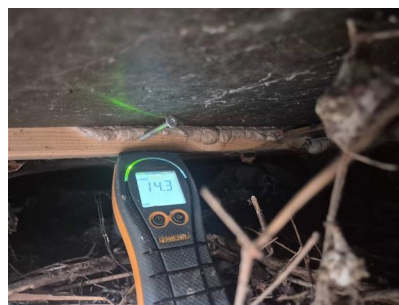
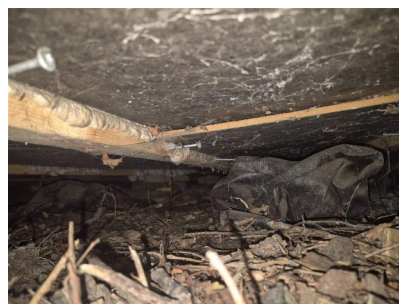
- Vid kontroll av konstruktionen i plintgrund uppmättes fuktvärden under kritisk fuktnivå för mikrobiell tillväxt och normal lukt upplevdes.

Fuktkvoten uppmättes till 14 %.

Gränsvärdet för mikrobiell tillväxt är 17 %.

Golvbjälklaget ovan den uteluftsventilerade plintgrunden riskerar att drabbas av fuktskador på grund av naturlig fuktpåverkan. Detta kan i sin tur leda till mikrobiella skador (angrepp av mikroorganismer) som kan leda till att mikrobiell lukt sprids till boendemiljön.

Endast en mindre del av grunden går att inspektera då utrymmet inte är krypbart.

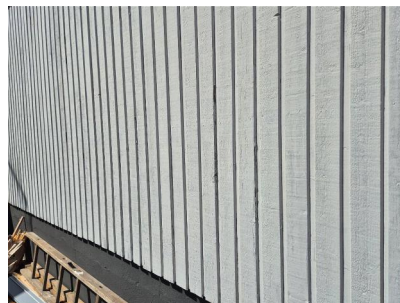
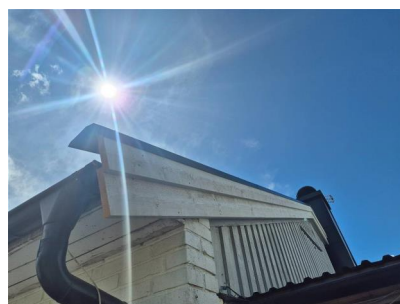
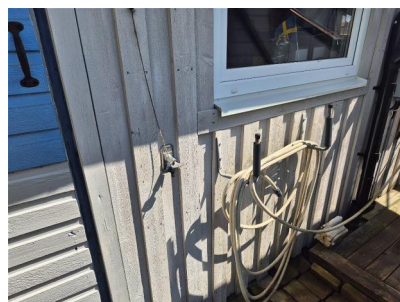
- Träfasad är i behov av målning/underhåll.
- Nyligen utbytta panelbrädor och vindskivor är endast grundmålade.

Fasadbeklädnad och träkonstruktioner där målningsbehov finns riskerar att få fukt- och rötskador på grund av sämre vattenavvisande förmåga. För att öka livslängden på fasadbeklädnaden rekommenderas målning och underhåll.

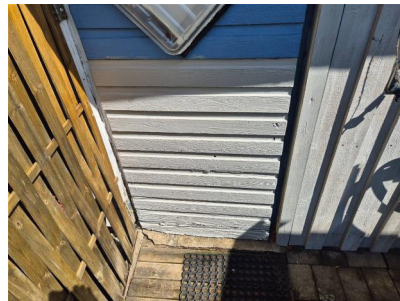
- Dörr på baksidan är i dåligt skick.

Kontakta fackman för kontroll och lämpliga åtgärder.

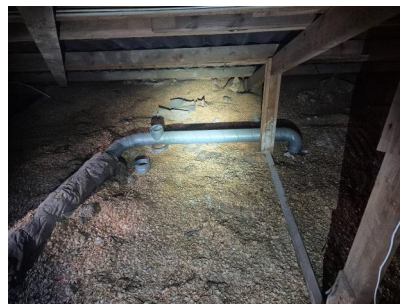
- Ventilationsrör i ouppvärmvt vindsutrymme är delvis oisolerat.

Risk för kondensbildning med fuktskador på underliggande konstruktioner som följd.

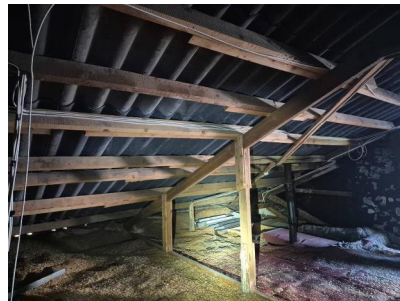
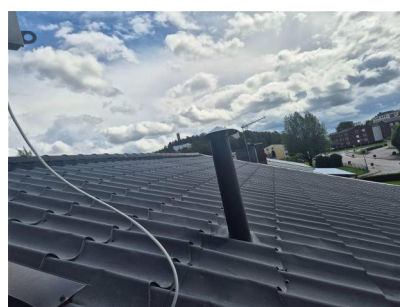
- Underlagstaket av eternitskivor är äldre.

Underlagstak har enligt vår bedömning en begränsad livslängd. Eftersom husets underlagstak är äldre har det ett minskat motstånd mot vatteninträngning. Detta i sin tur kan leda till fuktskador på träläkt och vidare ner i underliggande konstruktioner.

Yttertaket är besiktigat från carportens tak.

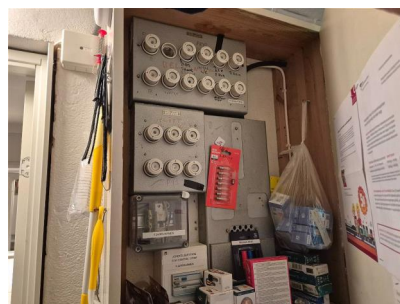
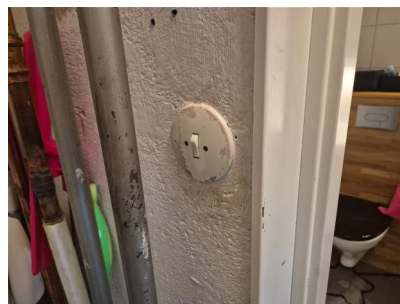
- Mindre del av elanläggningen är äldre.

Äldre elanläggningar och elkablar är en säkerhetsrisk som kan orsaka både personskador och brand.

Kontakta en elektriker för kontroll och åtgärd.

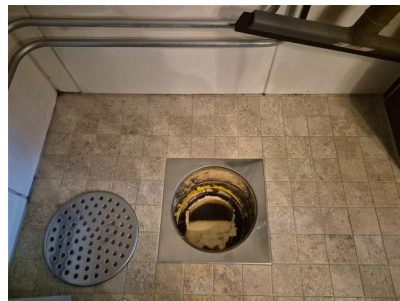
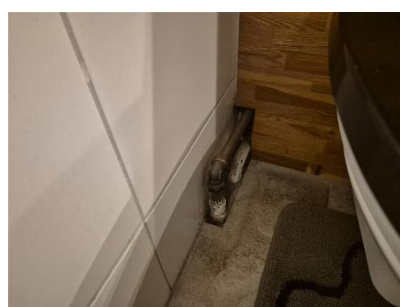
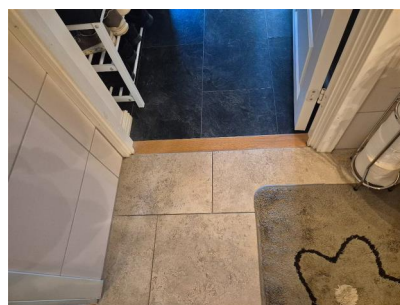
- Golvbrunnen är inte utbytt i samband med renovering.
- Rörgenomföringar finns i golvet.
- Trösklar sitter för lågt.

Risk finns att det nya tätskiktet inte har kunnat anslutas till golvbrunnen på ett riktigt sätt, vilket kan leda till fuktskador i omkringliggande konstruktioner.

Normala fuktvärden indikerades mot klinker/kakel.

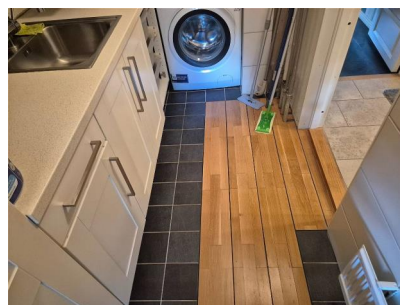
- Träggolv i tvättstuga.

Då funktionen, som innebär att ytskiktet/tätskiktet ska vara vattentätt, kan vara nedsatt finns en ökad risk att vatten tränger igenom ytskiktet/tätskiktet med vattenskador i omkringliggande konstruktioner som följd.

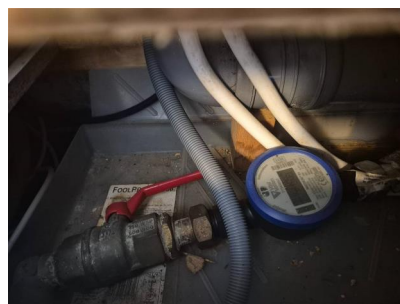
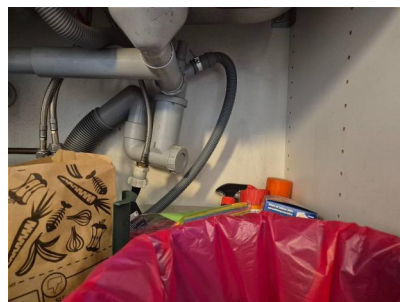
- I utrymmet under diskbänken är vattenmätare och inkommande vatten placerat.
- Avloppslang från diskmaskinen är inte fastsatt i underkant av diskbänken.

I utrymme med inkommande vatten bör en golvbrunn finnas. Avsaknaden utgör en ökad risk för fuktskador i omkringliggande konstruktioner.
