# Besiktningsprotokoll

Anticimex Försäkringsbesiktning i samarbete med Fastighetsbyrån

| Fastighetsadress:<br>Kopphusvägen 130 | |

| Besiktningsdatum:<br>2026-07-01 | Protokollnummer:<br>69792908 |

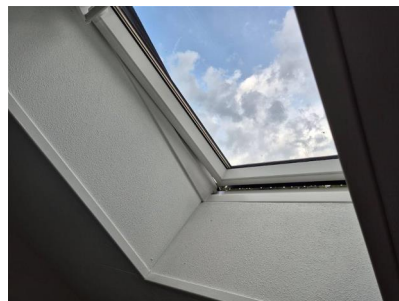
Takfönster finns monterade. Då dessa fönster är mer utsatta för väderleken är övriga fönster, är rådet att gärna hålla översikt på tätningar runt fönstren.

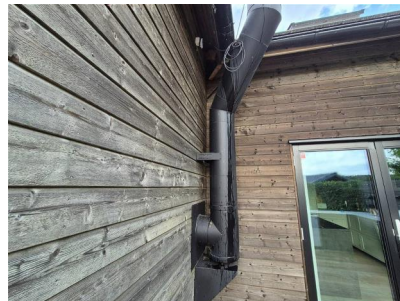
Läckage finns vid skarv på hängrännor mot innerhörnet på baksidan (vid rökröret från kaminen).

Detta kan innebära risk för fuktskador på fasad, sockel och i bakomliggande konstruktioner.

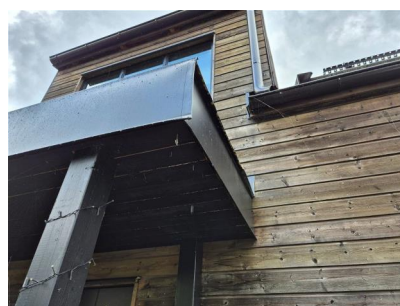
Vidare kan med fördel avrinningen från skärmtaket över entrén förbättras. Regnvatten rinner/stänker ner och hamnar på altanen/stolpen

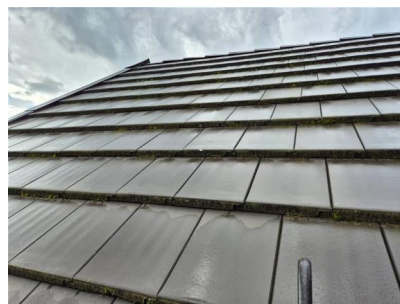
Taket är besiktat från marken och uppställd stege mot takfoten då takstege saknas. Därifrån finns inget att notera.

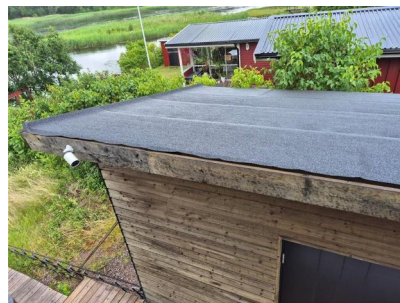
Takkonstruktionen ser inte ut att vara färdigställd. Jag observerade att plåtbleck saknas runt taksarger samt en "bula" under takpappen.

Ej färdigställda delar på taket ökar risken för fuktskador samt att orsak/omfattning till "bulan" bör kontrolleras av en fackman.

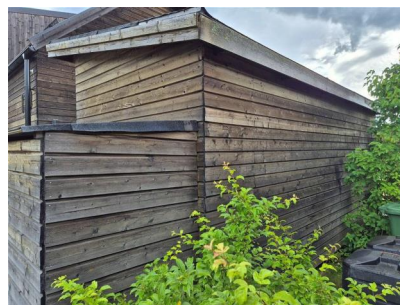
Hängrädda saknas och bör kompletteras för att skydda fasad och grund mot ökad fuktbelastning och skaderisk.

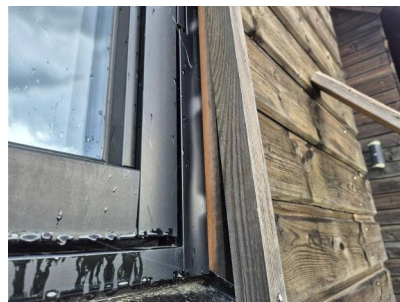
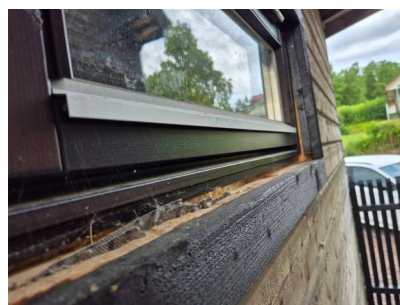
Otättheter finns vid fönstersmygar och ett underbleck saknas. Detta bör åtgärdas för att förebygga skador i intilliggande konstruktioner.

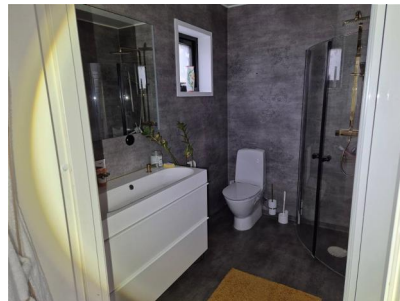
Frånluftsventilation saknas i utrymmet. Frånluftsventilationens uppgift är att transportera bort bland annat emissioner, fukt, lukt och föroreningar från huset. Konsultera gärna med en fackman för råd/åtgärd angående detta.

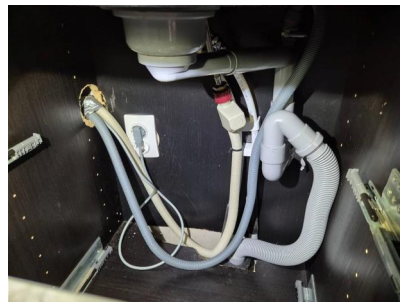
Fuktskydd saknas i diskbänksskåp samt under kyl/frys och kan med fördel kompletteras för att lättare upptäcka och skydda mot eventuella läckage.

Vidare bör slangar klamras fast bättre.

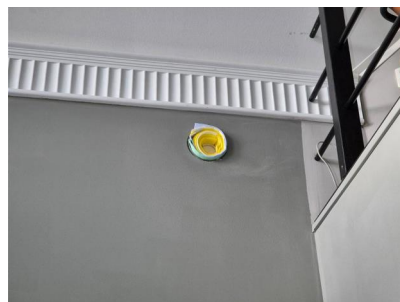
Galler saknas på en väggventil.

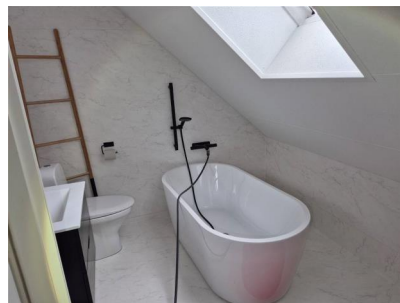
Frånluftsventilation saknas i utrymmet. Frånluftsventilationens uppgift är att transportera bort bland annat emissioner, fukt, lukt och föroreningar från huset. Konsultera gärna med en fackman för råd/åtgärd angående detta.

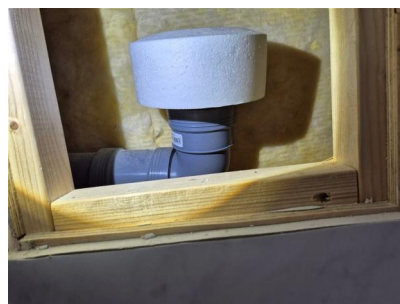
I ett litet installationsutrymme i väggen finns en backventil placerad (för avloppsventilationen). Ibland kan dessa ventiler fastna i öppet läge vilket gör att avloppslukt leds ut. Lösningen är då oftast att byta ut ventilen.
