# Besiktningsprotokoll

Anticimex Överlåtelsebesiktning av småhus - nivå 1

| Fastighetsadress:<br>Hämnen 2 | |

| Besiktningsdatum:<br>2026-07-02 | Protokollnummer:<br>69771917 |

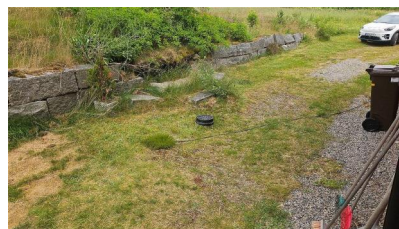
Marken lutar mot huset.

Detta innebär en ökad fuktbelastning mot grunden vilket i sin tur kan orsaka fuktskador i huset.

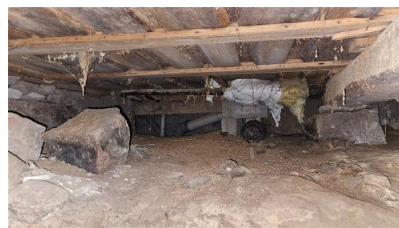
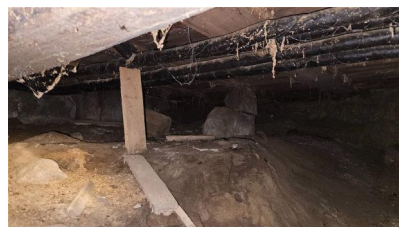
Krypgrunden har fuktrelaterade skador.

- På markytan ligger delvis gammalt byggmaterial.
- Angrepp av strimmig trägnagare förekommer i blindbotten och bärande konstruktioner som är ganska vanligt förekommande.
- Utrymmet bör hållas torrt för att minska påverkan.

Vi rekommenderar en fördjupad undersökning för att bedöma orsak och omfattning.

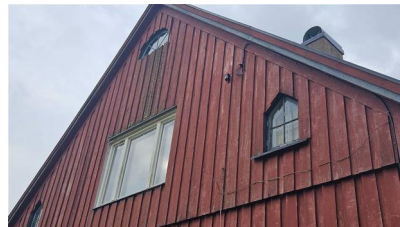
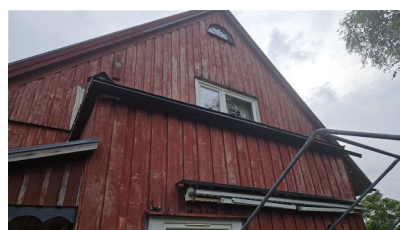
Rötskador finns i fasadpanelen.

Rötskador i fasaden är ett tecken på bristande fuktskydd/hög fuktpåverkan, som även kan leda till fuktrelaterade skador i bakomliggande konstruktioner.

Vi rekommenderar en fördjupad undersökning för att bedöma orsak och omfattning.

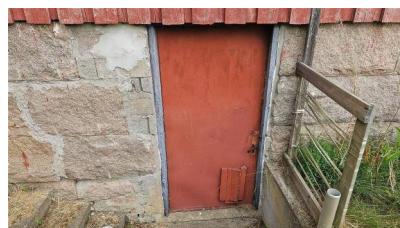
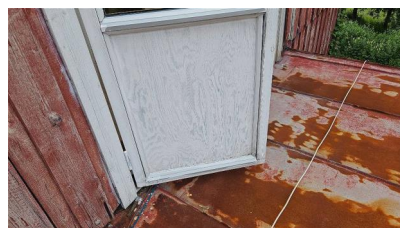
Rötskador finns i källarens dörrkarm.

- Balkongdörren är i behov av underhåll och komplettering med tröskelbleck.

De upptäckta skadorna kan bero på olika saker, exempelvis bristfälligt underhåll, målning, skruvar och beslag etc.

Vi rekommenderar en fördjupad undersökning för att bedöma orsak och omfattning.

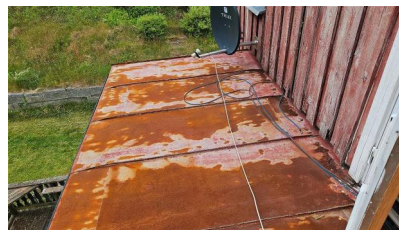
Plåttaket har rostangrepp.

Brister i taktäckningen kan leda till att regn- eller smältvatten tränger ner i underliggande takkonstruktion och orsakar fuktskador.

Vi rekommenderar en fördjupad undersökning för att bedöma orsak och omfattning.

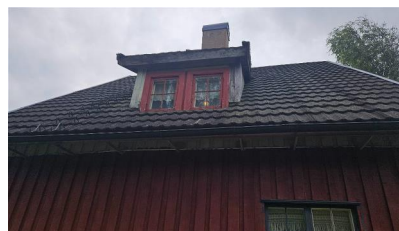
Yttertaket är äldre. Bestående av typ Decra plåttak.

Taket har enligt vår bedömning en begränsad livslängd. Eftersom husets taktäckning är äldre har det ett minskat motstånd mot vatteninträngning. Detta i sin tur kan leda till fuktskador på träläkt och vidare ner i underliggande konstruktioner.

- Puts på skorstenen ser ut att delvis ha släppt.

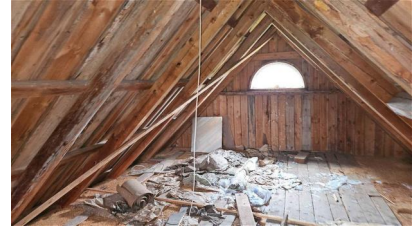
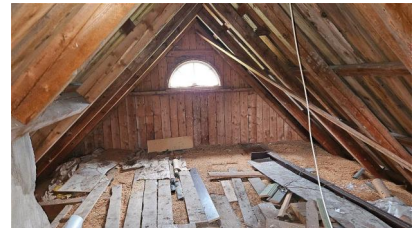
Underlagstak och takkonstruktionen ser bra ut.

- Vinden bör rensas något och det förekommer spillning från fladdermöss och fågel, så se till att försöka tätas bäst möjligt.

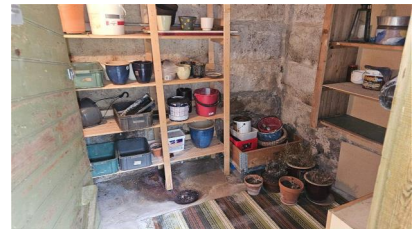
Relativt torrt i utrymmet. Det kommer in lite fukt in på golvet som man ofta kan förvänta med denna typ av grundläggning.

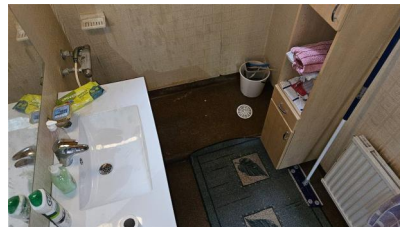
Utrymmet är i behov av renovering.

Allvarliga brister finns i utrymmet vilket kan leda till fuktskador i bakomliggande och intilliggande konstruktioner.

Fuktindikering kunde inte genomföras eftersom huset varit obebott under en längre tid.

Vi rekommenderar en fördjupad undersökning för att bedöma orsak och omfattning.

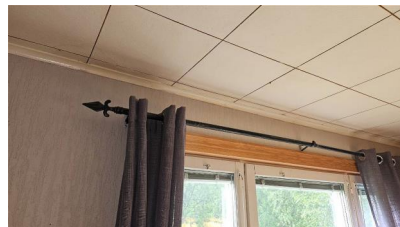
Mindre fuktfläckar förekommer längs taklisten som ser gammalt ut och verkar ha skett vid enskilt tillfälle.

Bedöms som mindre brist.
