# Besiktningsprotokoll

Anticimex Försäkringsbesiktning i samarbete med Fastighetsbyrån

| Fastighetsadress:<br>Djurövägen 75 | |

| Besiktningsdatum:<br>2026-07-01 | Protokollnummer:<br>69721342 |

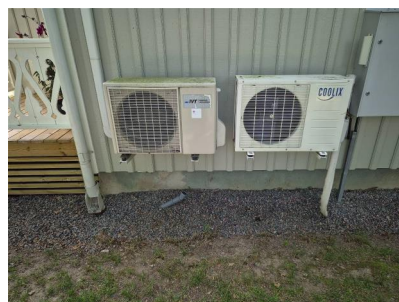
Kondensvatten från luftvärmepumparnas utedelar leds inte bort från husgrunden.

Detta medför ökad risk för att vatten tränger in i anslutande konstruktioner, vilket i sin tur kan leda till fuktrelaterade skador.

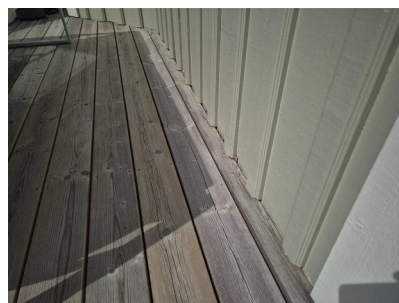
Altantrall och bärlina närmast huset ligger dikt an fasad. Risk finns för fuktuppsug över tid i träpanel.

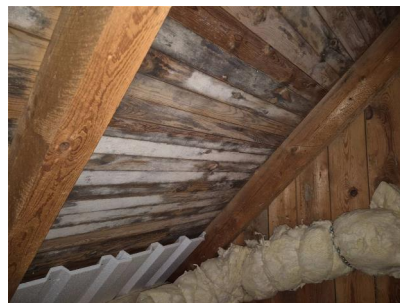
Mikrobiell påväxt finns på underlagstaket.

Detta kan vara ett tecken på att vinden tillförs eller har tillförts fukt inifrån bostaden. Dessa bedöms äldre då det har installerats fler ventiler i huset vilket minskar luftfuktigheten i huset.

Enligt fastighetsägare har dessa varit oförändrade sedan tillträdet.

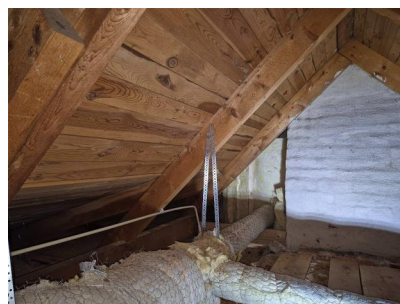
Vid kontroll av vinden uppmättes fuktvärden under kritisk fuktnivå för mikrobiell tillväxt.

Fuktkvoten i underlagstak uppmättes till strax under 8%.  
Risk för mikrobiell tillväxt föreligger om fuktkvoten överstiger 17 %.

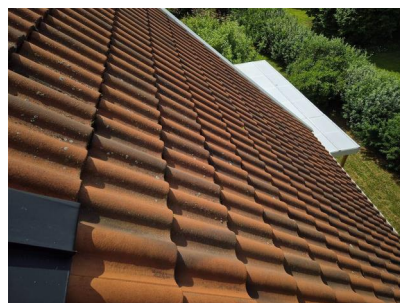
Inget att notera.

Tak besiktat via takstege.

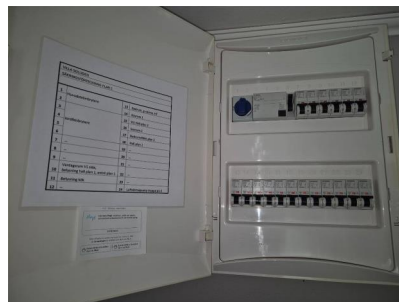
El-centralen har jordfelsbrytare.

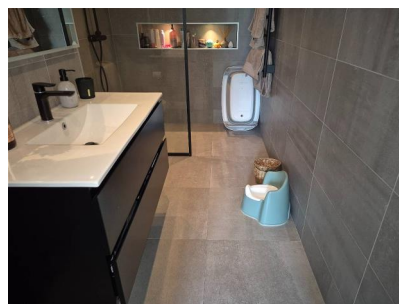
Normala fuktvärden indikerades mot klinker/kakel.

En viss fukt tränger alltid in bakom kakel/klinker via fogarna, detta är helt normalt och innebär inte att tätskiktet/ våtrumsisoleringen under kaklet/klinkern är bristfälligt eller ur funktion.

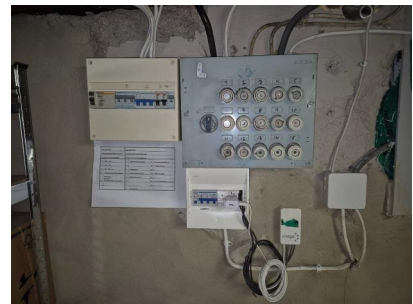
Jordfelsbrytare finns installerad vid el-centralen.

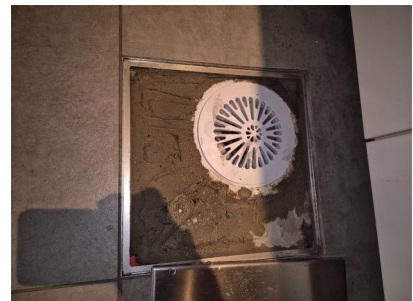
Noteringar:

- Tätskikt finns inte i golvbrunn.
- Frånluftsventilation finns ej i utrymmet.
- Bristfälligt fall mot golvbrunn.
