# Besiktningsprotokoll

Anticimex Försäkringsbesiktning i samarbete med Fastighetsbyrån

| Fastighetsadress:<br>Norrsvägen 54 | |

| Besiktningsdatum:<br>2026-07-02 | Protokollnummer:<br>69784393 |

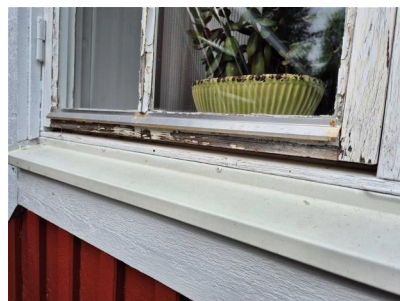
### Utvändigt / Fönster

Vissa av fönstren är i behov av målning/underhåll.

Fönsterbågar och fönsterkarmar där målningsbehov finns riskerar att få fukt- och rötskador på grund av sämre vattenavvisande förmåga.

För att öka livslängden på fönster rekommenderas målning och underhåll.

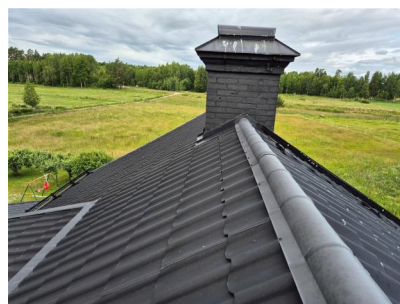
### Utvändigt / Tak

Besiktning av yttertaken har genomförts från tak samt takstege. Inget finns att notera på taken.

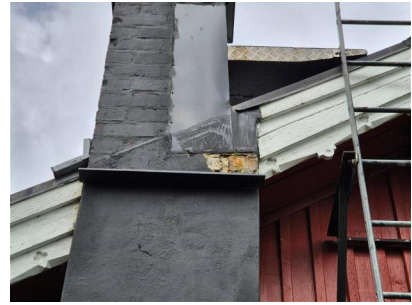
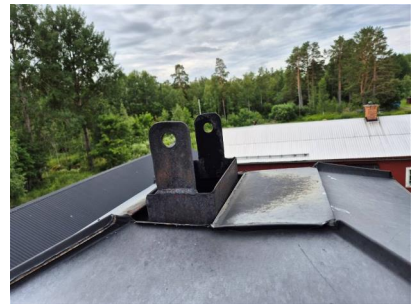
- Köket har renoverats och i samband med detta förbättrades murstocken i samma utrymme.
- Skorstenar har putsats om, dock har lite puts börjat släppa på murstocken vid pannrummet.

Lokala putssläpp observerades på den östra skorstenen. Väderskydd kan monteras för att skydda mot nederbörd som annars kan orsaka fuktskador och frostsprängning i skorstenen/ murstocken.

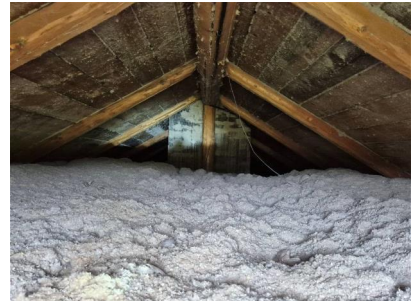
### Utvändigt / Vind

Vinden är begränsat besiktad från vindsluckan av säkerhetskäl. Inget finns att notera.

Vid kontroll av vinden närmas luckan uppmättes fuktvärden under kritisk fuktnivå för mikrobiell tillväxt och en normal lukt upplevdes. Fuktkvoten uppmättes till ca 8 % i underlagstaket (risk finns för mikrobiell tillväxt i furuvirke vid en fuktkvot på ca 17 %).

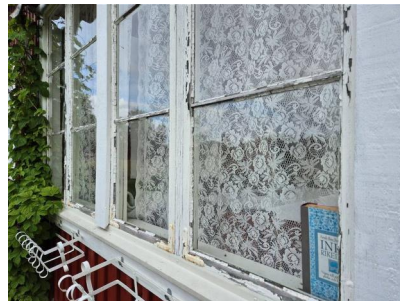
### Utvändigt / Altan / inglasat uterum

Ett underhållsbehov finns på fasad/fönsterkonstruktioner.

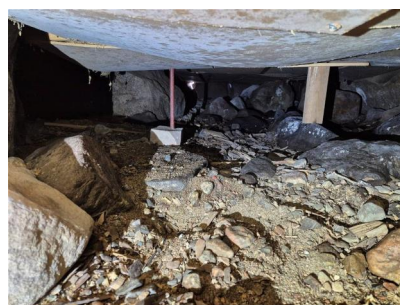
### Utvändigt / Krypgrund

På alla hus, nya som gamla, finns alltid något att pyssla med. Exempelvis observerade jag viss påväxt på undersida golvbjälklag i krypgrunden vilket tyder på att grunden delar av året är så pass fuktig att mikroorganismer utvecklas. För att undvika detta så måste krypgrundens klimat bli torrare och en vanlig metod är genom installation av en krypgrundsavfuktare.

Vid kontroll av krypgrunden har fuktvärden strax över kritisk fuktnivå för mikrobiell tillväxt uppmätts. Ingen avvikande lukt känns i utrymmet, dock finns viss mikrobiell påväxt på bjälklagets undersida.

Påväxt på bjälklagets undersida indikerar att grunden under delar av året är så pass fuktig att mikroorganismer utvecklas. Detta kan i sin tur leda till rötskador i konstruktionen. För att undvika detta så måste krypgrundens klimat bli torrare. Fuktkvoten uppmättes till ca 18 % i undersida golvbjälklag.

Läs Anticimex faktablad om uteluftsventilerade krypgrunder för tips och råd.
