# Besiktningsprotokoll

Anticimex Försäkringsbesiktning i samarbete med Fastighetsbyrån

| Fastighetsadress:<br>Steninge Skattagård 429 | |

| Besiktningsdatum:<br>2026-06-29 | Protokollnummer:<br>69769099 |

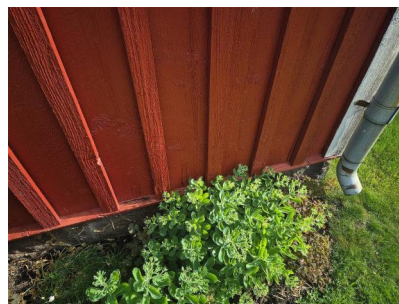
Rötskador noteras i fasaden, vattbräda och i foderbrädor.

När träkonstruktioner är i behov av målning/underhåll riskerar de samt omkringliggande konstruktioner att drabbas av fuktrelaterade skador på grund av sämre vattenavvisande förmåga.

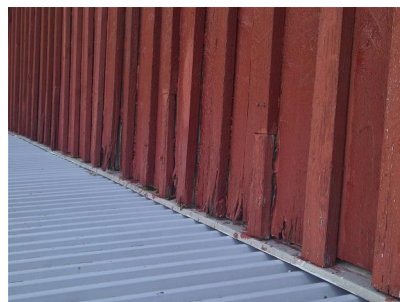
Plåtbleck ovan uterummstaket är för kort.

Bristen medför ökad risk att vatten kan tränga ner i bakomliggande konstruktion med fuktrelaterade skador som möjlig följd.

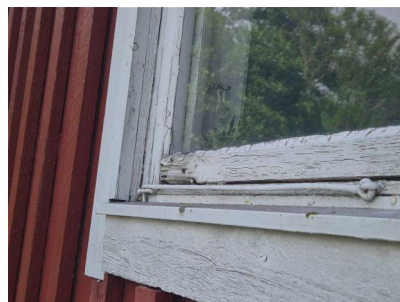
Rötskador noteras i fönster i gavelspetsarna.

Det rekommenderas att kontakt tas med fackman för kontroll av orsak och omfattning samt för bedömning av eventuella åtgärder.

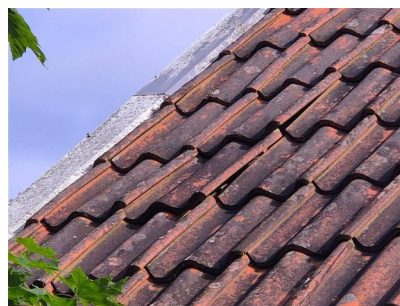
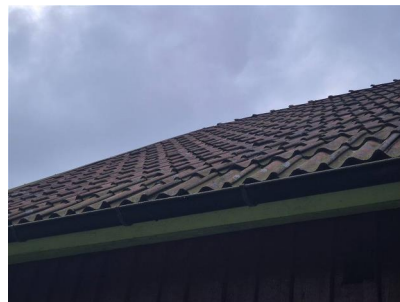
Yttertaket är äldre.  
Rostangrepp noteras från plåtarbete till skorstenen.  
Underlagstaket består av stickor.  
Takpannor ligger lokalt i fel position.  
Rötskada noteras i vindskiva mot väster.  
Färgsläpp och rostangrepp noteras från ränndalar och plåttak.  
En takpanna ligger i ränn dalen ovan groventrén.  
Nedersta raden med takpannor mot norr hänger lokalt ner.  
Fogsläpp noteras från skorstenen.

Yttertaket har enligt vår bedömning en begränsad livslängd. Eftersom husets taktäckning är äldre har det ett minskat motstånd mot vatteninträngning. Detta i sin tur kan leda till fuktskador på träläkt och vidare ner i underliggande konstruktioner.

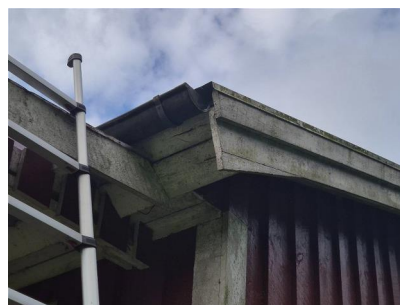
Rötskada noteras i takfotsbräda vid utbyggnad mot norr.

Det rekommenderas att kontakt tas med fackman för kontroll av orsak och omfattning samt för bedömning av eventuella åtgärder.

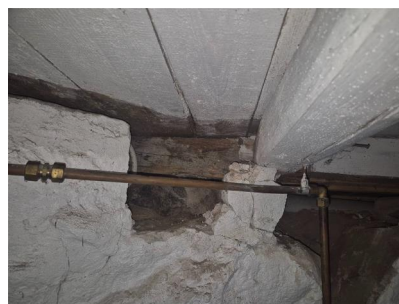
Torpargrunden har ej besiktigats då lucka till utrymmet saknas.

Uteluftsventilerade grunder med bjälklag av organiskt material riskerar på grund av naturlig fuktpåverkan att drabbas fuktskador, som kan resultera i mikrobiella skador (angrepp av mikroorganismer) och i värsta fall rötskador. Grunden har inte kunnat besiktigas eftersom det inte finns någon inspektionslucka in till krypgrunden.

Vid fuktkvotsmätning i bjälklaget i källaren intill torpargrunden uppmäts en fuktkvot på 14-11%.

Risk för mikrobiell tillväxt föreligger om den relativa fuktigheten (RF) i den omgivande luften är över 75% vilket i gran- och furuvirke motsvarar en fuktkvot (FK) på ca 17%. Vid en långvarig fuktkvot på >28% finns risk för rötskador.

Torpargrunden bedöms inte vara krypbar. Det rekommenderas att man undersöker om det är möjligt att installera en inspektionslucka för att kontrollera grunden.

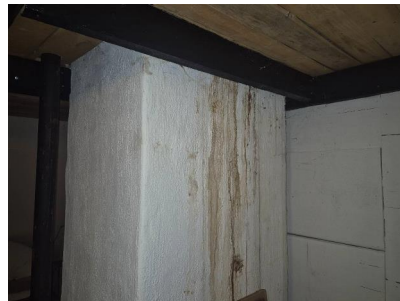
Rinnmärken noteras på murstocken.

Vid fuktindikering i området noterades inga förhöjda fuktindikationer.

Fuktfläckar kan bero på olika saker, och kan vara ett tecken på en tidigare eller ett pågående läckage.

Vi rekommenderar en fördjupad undersökning för att bedöma orsak och omfattning.

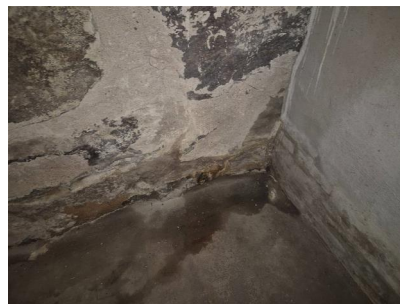
Fuktfläckar noteras bitvis på källarens väggar och golv.

Vid fuktindikering mot missfärgningar kunde förhöjda fuktindikationer påvisas.

Vill man åtgärda detta kan källarens utvändiga fuktskydd behöva förbättras. Läs Anticimex faktablad om källare för tips och råd.
