# Besiktningsprotokoll

Anticimex Försäkringsbesiktning i samarbete med Fastighetsbyrån

| Fastighetsadress:<br>Rackstad Södra Haget 1 | |

| Besiktningsdatum:<br>2026-07-02 | Protokollnummer:<br>69793219 |

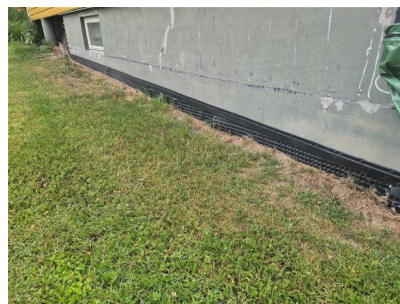
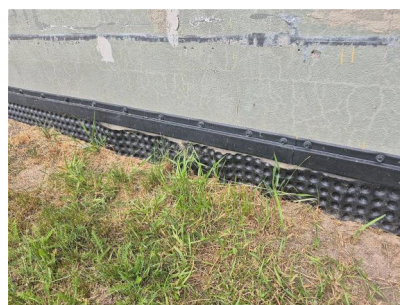
Platonmattan har släppt från överkantslist på omdränerad del.

Detta bör åtgärdas för att slippa att fukt blir stående mellan grunmur och platonmatta.

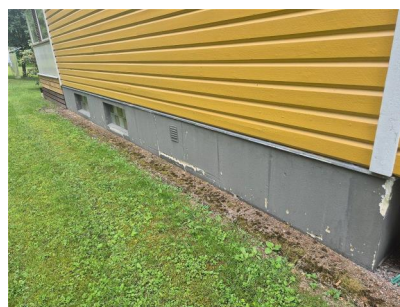
Grundmur klädd med målad cellplast. Cellplasten är lokalt skadad- se bild.

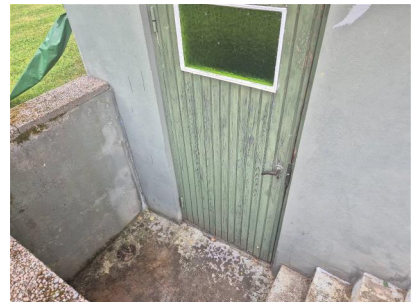
Källardörren har underhållsbehov.

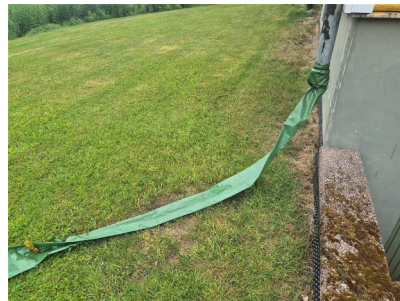
Fastighetsägare upplyser att: dagvattenledning i husets knut invid källaringång tätnade och gav en uppfuktning invändigt i källaren.

Spår av detta finns kvar än idag och man valde att låta regn/smältvatten rinna ovan mark i plastkanal.

Samtliga stuprör är inte anslutna till markledning- se muntliga upplysningar.

Undersökning möjligheten att rensa det täta markröret och återanslut med lövsil ovan mark.

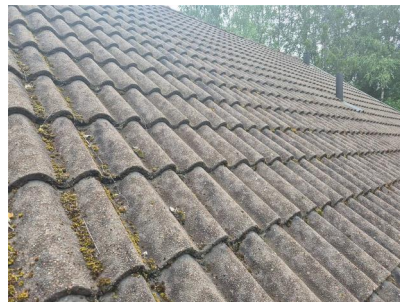
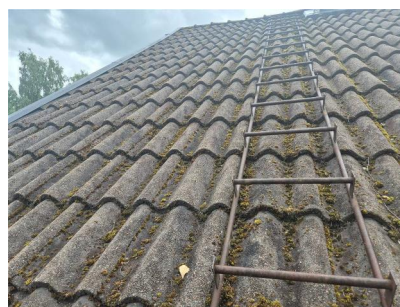
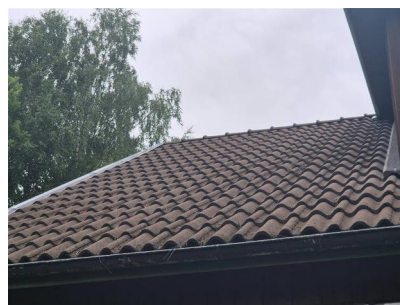
Yttertaket är äldre, underlagspappen är något uttorkad och fotplåtar finns ej.

Vindskivor kommer behöva bytas.

Takbeklädning och underlagstak har enligt vår bedömning en begränsad livslängd. Eftersom husets taktäckning är äldre har det ett minskat motstånd mot vatteninträngning. Detta i sin tur kan leda till fuktskador på träläkt och vidare ner i underliggande konstruktioner.

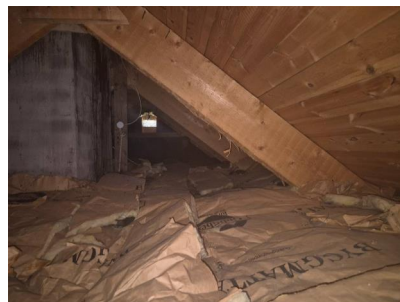
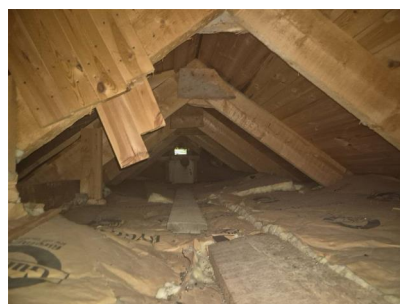
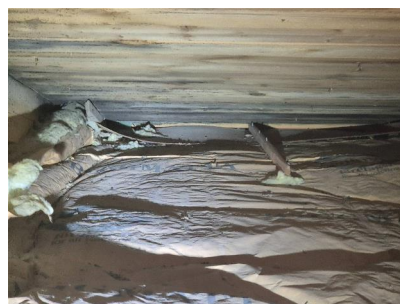
Fuktkvoter uppmättes i takstolar och underlagstak till mellan 8-9% Risk för mikrobiell tillväxt inträffar vid 75% relativ luftfuktighet vilket motsvarar 17% fuktkvot i furuvirke. Observera att fuktigheten på vinden ändras över säsongen, fuktigast är det vindtertid.

Lokala spår av påväxt finns närmast takfot.

Sannolikt handlar detta om allmänventilationen i bostaden.

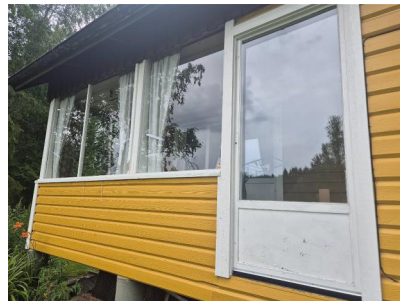
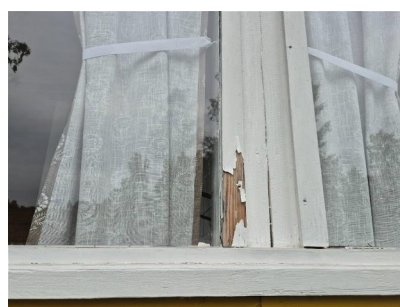
Punkt med målningsbehov- se bild.

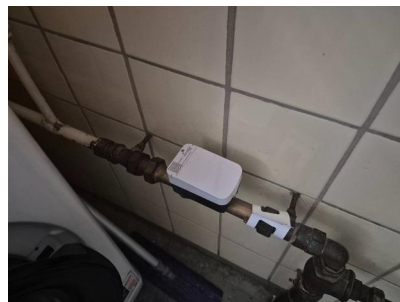
Vattenmätaren saknar vattenmätarkonsol och har äldre avstängningskran.

Detta kan komma som ett krav vid framtida vattenmätarbyte från kommunen.

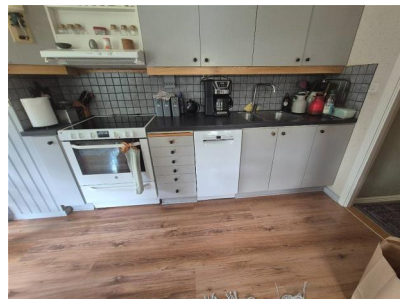
Droppskydd finns ej under kyl/frys eller i diskbänksskåp.

Montera droppskydd alternativt läckagelarm.

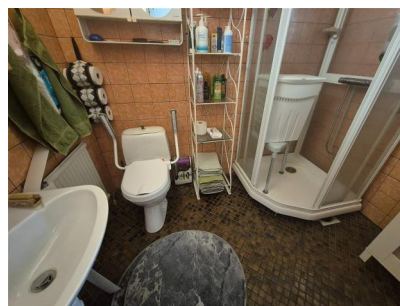
Våtutrymmet har äldre yt-/tätskikt samt äldre gjutjärnsbrunn. Rör genomföringar finns i golv.

Eftersom funktionen, som innebär att ytskiktet/tätskiktet ska vara vattentätt, kan vara nedsatt finns en ökad risk att vatten tränger igenom ytskiktet/tätskiktet med vattenskador i omkringliggande konstruktioner som följd.

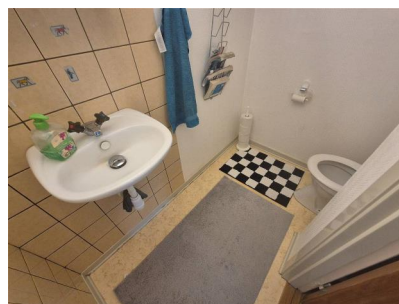
Rör genomföring finns i golv.

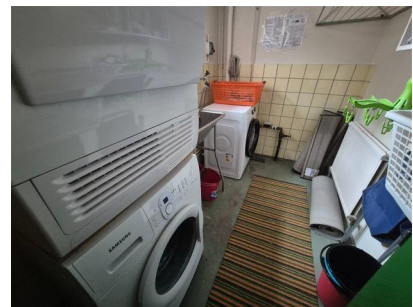
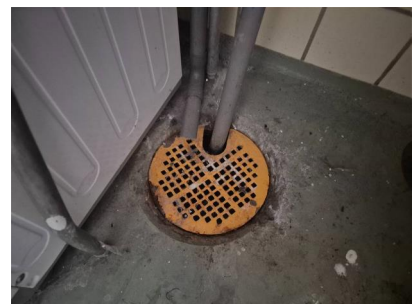
Äldre gjutjärnsbrunn i utrymmet.

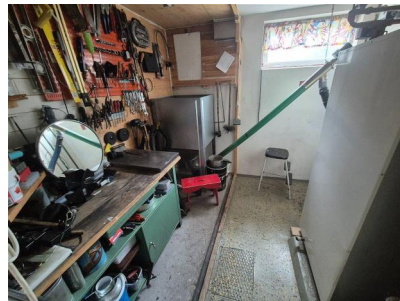
Marmorfloormålat betonggolv med mindre färgsläpp.

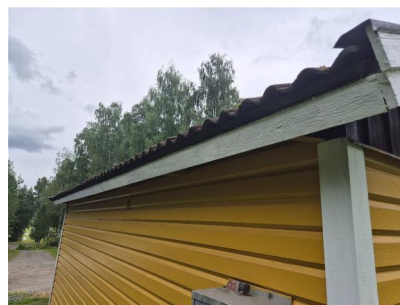
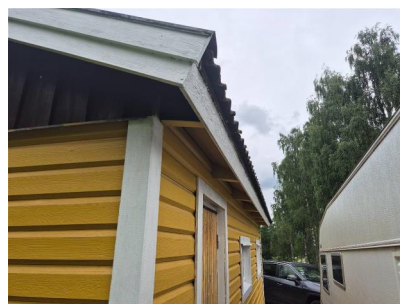
Takavvattning saknas.

När hängrännor saknas utsätts fasad och grund för ökad fuktbelastning, vilket i sin tur kan leda till fuktskador i bakomliggande konstruktioner.
