# Besiktningsprotokoll

Anticimex Försäkringsbesiktning i samarbete med Fastighetsbyrån

| Fastighetsadress:<br>Åsporten 11 | |

| Besiktningsdatum:<br>2026-06-29 | Protokollnummer:<br>69787364 |

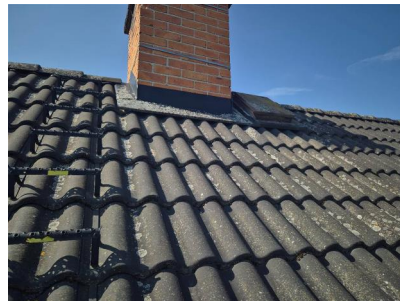
### Utvändigt / Vind

Vindsutrymmet kunde inte besiktas då säker transportväg till luckan saknas.

Max höjd för en ej väggfast stege är 4 meter.

Det som jag dock vill informera om är att vinden inte gick att besikta då det inte finns en säker vägg fram till luckan som finns på yttertaket. Det rekommenderas att en ny lucka tages upp inifrån huset och att en kompletterande besiktning utförs.

Vi rekommenderar en kompletterande besiktning när säker transportväg installerats.

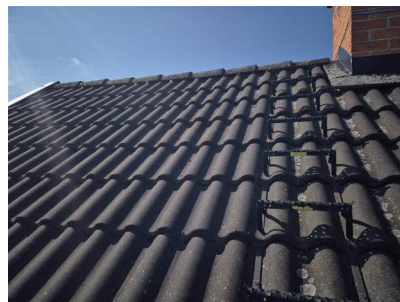
### Utvändigt / Tak

Inget att notera.

Taket besiktat från marken och takstegen.

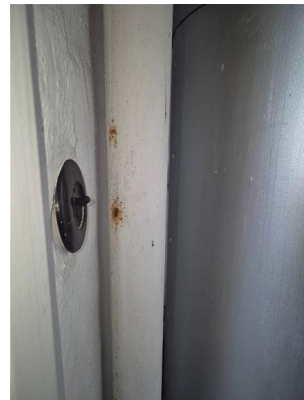
### Källarplan / Tvättstuga

I tvättstugan så noterades det att det finns avloppsrör av gjutjärn som är rostangripna. Det rekommenderas att kontakt tages med en rörmokare för en vidare kontroll.

Rostangripet avloppsrör noterades i utrymmet.

Kontakta en rörmokare för kontroll samt ett eventuellt åtgärdsförslag.

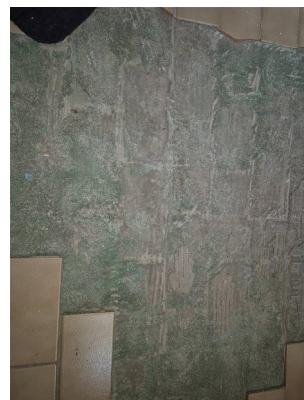
### Källarplan / Förråd

Klinker har släppt från underlaget ("Bom").

Felet som uppstått är att vidhäftningen mellan klinker och underlag har upphört. Sk "bom/ bomljud".

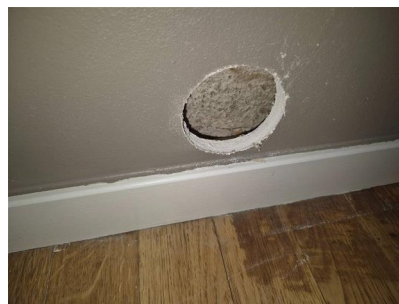
### Källarplan / Sovrum

Vid kontroll av konstruktion uppmättes fuktvärden under kritisk nivå för mikrobiell tillväxt och normal lukt upplevdes.

Källargrundmurar med påreglade isolerade ytterväggar.  
Fuktkvoten uppmättes till 10 %, och en normal lukt kunde kännas i golv/vägg vinkel.

Befintlig påreglad vägg och eventuella väggsyllar riskerar att drabbas av fuktskador på grund av naturlig fuktpåverkan. Detta i sin tur kan leda till mikrobiella skador (angrepp av mikroorganismer) som kan resultera i att mikrobiell lukt sprids till boendemiljön. Om regler/syllar är tryckimpregnerade kan även en kemisk lukt förekomma.

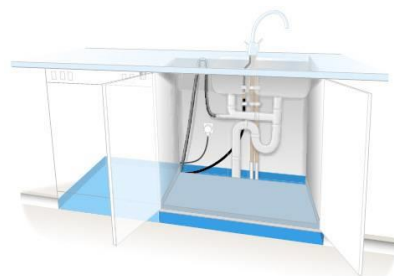
### Entréplan / Kök

Fuktskydd saknas i diskbänkskåp.

Utan fuktskydd är det svårt att upptäcka läckage från rörledningar. Vatten kan då tränga in i omkringliggande konstruktioner och orsaka fuktskador.

Vid stickprovskontroll av jordade eluttag noterades inga avvikelser.

För att upptäcka eventuella läckage, installera ett fuktskydd.

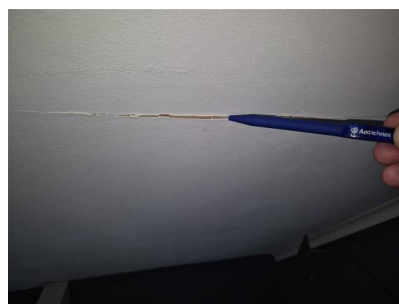
### Övre plan / Hall

Spricka finns i tak.

Dessa bedöms inte ha lett till bakomliggande skador.

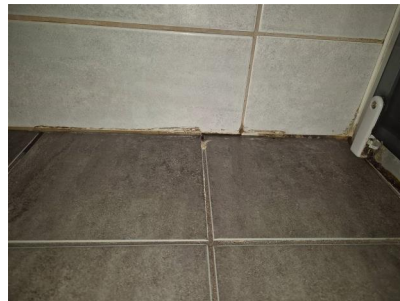
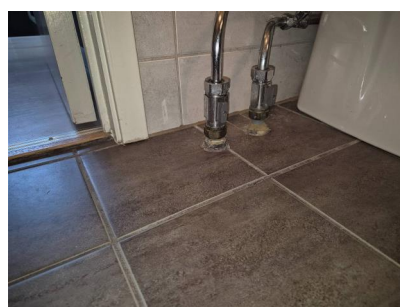
### Övre plan / Dusch/Toalett

I duschrummet på övreplan så noterades det en anmärkning som är vanligt förekommande i våtutrymmen från 00-talet. Min bedömning är dock att det fortfarande går att använda duschen som det är. Men att man ska vara noggrann med att göra rent golvbrunnen så att det inte blir stopp. Samt foga igen mellan kakelplattorna där fogen har släppts. Det uppmärksades inte håller några förhöjda fuktvärden i utrymmet.

Tätskikt är felmonterat i golvbrunnen. Sticker ut under klämringen.  
Fogsläpp noterades i golv/vägg vinkel.  
Rör genomföring finns i golv.

Ovanstående noteringar ökar risken för fuktskador i omkringliggande konstruktioner.

Normala fuktvärden indikerades mot klinker/kakel.

Fuktindikering mot kakel och klinker som regelbundet vattenbegjuts är svårt att utföra då även det underliggande fästmassan kan ge utslag på instrumentet utan att skada föreligger. Fuktindikering har dock utförts i delar av utrymmet som ej vattenbegjuts samt i angränsande rum/konstruktioner, utan avvikelser.
