# Besiktningsprotokoll

Anticimex Försäkringsbesiktning i samarbete med Fastighetsbyrån

| Fastighetsadress:<br>Haggatan 4 | |

| Besiktningsdatum:<br>2026-07-01 | Protokollnummer:<br>69779623 |

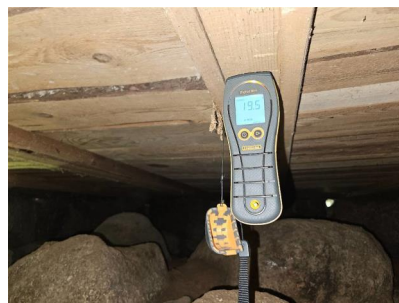
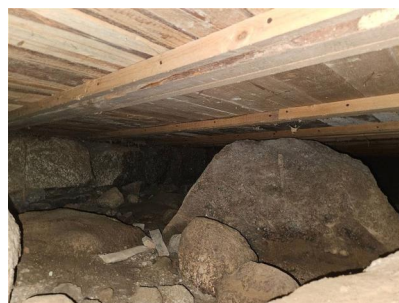
Vid kontroll av krypgrunden uppmättes fuktnivåer över kritisk nivå för mikrobiell tillväxt i bjälklaget.

Fuktkvoten uppmättes ställvis till cirka 20 %.

Risk för mikrobiell tillväxt föreligger om fuktkvoten överstiger 17 %.

Uteluftsventilerade krypgrunder med organiskt bjälklag är generellt känsliga för fuktpåverkan från utomhusluft och mark, vilket kan medföra risk för mikrobiell påväxt och i förlängningen rötskador. Vid besiktningstillfället noterades dock inga synliga skador i bjälklaget.

För att minska risken för framtida fuktrelaterade skador rekommenderas åtgärder för att sänka fuktnivån i grunden, exempelvis genom installation av avfuktare.

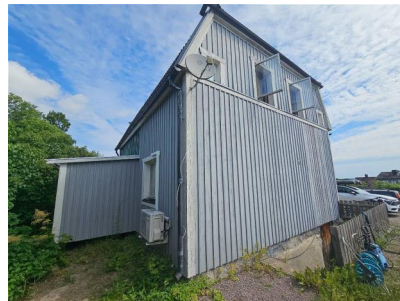
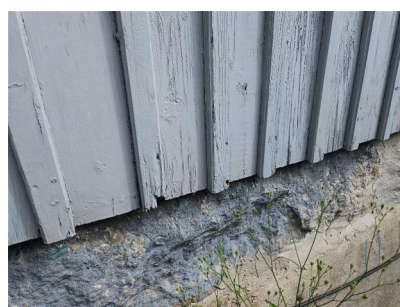
Fasadpanelen uppvisar generellt ett eftersatt underhåll och är i behov av ommålning.

Lokalt förekommer mindre rötskador i enstaka panelbrädor. Bristande ytskydd medför försämrade vattenavvisande funktion, vilket ökar risken för fuktinträning och vidare rötskador i träkonstruktionen.

I samband med planerat underhåll och ommålning rekommenderas att skadade panelbrädor byts ut för att säkerställa fasadens funktion och livslängd.

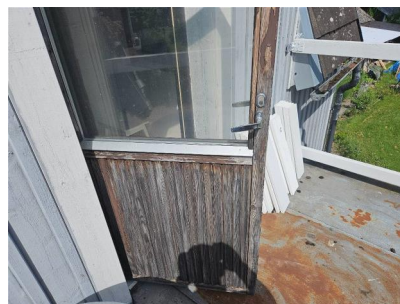
Dörrar uppvisar ett eftersatt underhåll och är i behov av ommålning.

Bristande ytskydd medför försämrade vattenavvisande förmåga, vilket ökar risken för fuktinträning och därmed rötskador i dörrkonstruktionerna.

För att säkerställa funktion och förlänga livslängden rekommenderas att erforderligt underhåll i form av målning och översyn utförs.

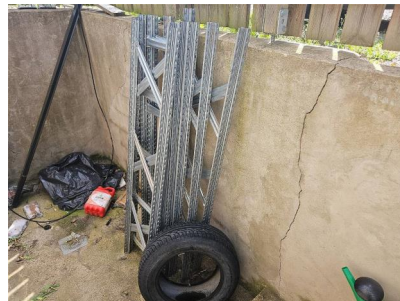
Sprickbildning och skador noterades i källartrapp och anslutande konstruktioner till trappan.

Det rekommenderas att sprickor åtgärdas vid behov samt att angränsande stödkonstruktioner/stödmur kontrolleras för att säkerställa att funktionen är intakt och att inga tecken på rörelser eller instabilitet föreligger.

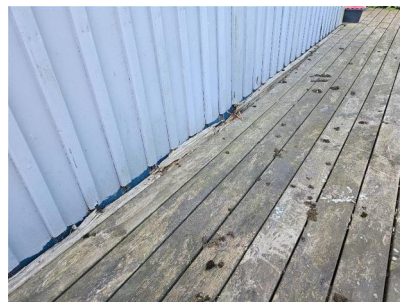
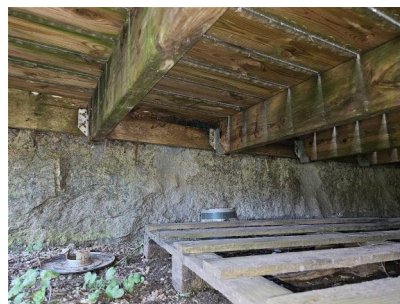
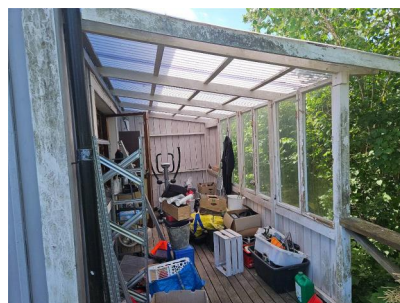
Rötskador har noterats i bärlinan mot vägg i anslutning till altanen.

Förekomst av rötskador i altan- och bjälklagskonstruktion indikerar bristande fuktskydd och/eller långvarig fuktpåverkan.

Skadade konstruktionsdelar rekommenderas att bytas ut. I samband med detta bör en översyn och underhållsrenovering av altan- och uterumskonstruktionen utföras. Även målnings- och underhållsbehov föreligger på uterumsdel i anslutning till altanen.

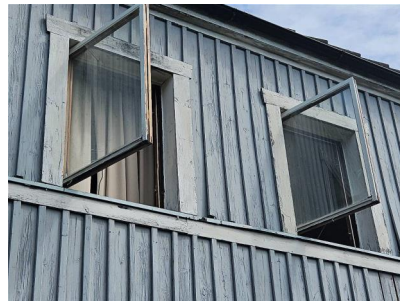
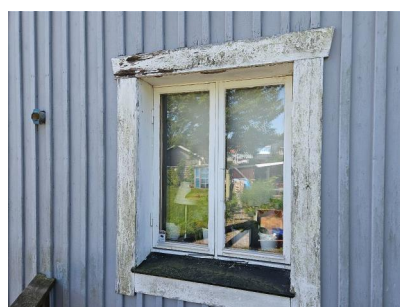
Fönster uppvisar ett eftersatt underhåll och är i behov av ommålning.

Foder och smygar har lokalt rötskador, vilket indikerar bristande fuktskydd. Vid åtgärd av dessa bör även bakomliggande konstruktioner kontrolleras och vid behov åtgärdas.

Bristande ytskydd medför försämrade vattenavvisande funktion, vilket ökar risken för fuktinträngning och rötskador i fönsterbågar och karmar.

För att säkerställa funktion och förlänga livslängden rekommenderas att erforderligt underhåll i form av målning, samt åtgärd av skadade partier, utförs.

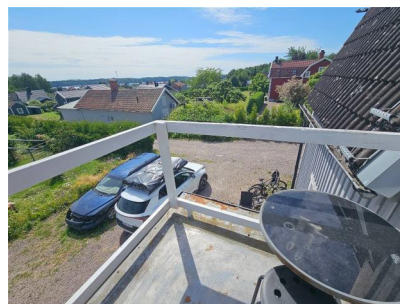
Balkongräcket är inte fullständigt färdigställt då brädor saknas, vilket medför en ökad risk för fallskada.

Stommens infästning i räcket upplevs vara bristfälligt utförd med viss instabilitet, vilket bör åtgärdas för att säkerställa konstruktionens stabilitet och säkerhet.

Plåtbeklädnad golv uppvisar rostangrepp. Åtgärd i form av behandling eller utbyte rekommenderas i samband med underhåll eller renovering.

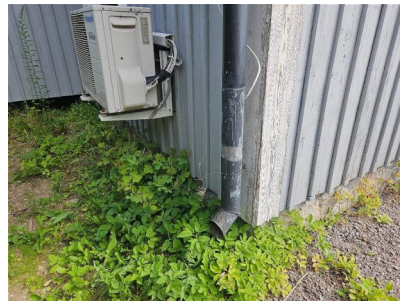
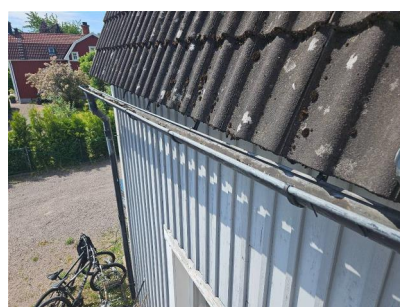
Stuprör är inte anslutna till markledning. Detta kan medföra att vatten avleds direkt intill grund och sockel, vilket innebär en ökad risk för fuktbelastning och fuktrelaterade skador i grundkonstruktionen.

Vid besiktningen noterades även att hängrännor på husets framsida har släppt i sina infästningar. Detta kan medföra bristande avvattningsfunktion och risk för att vatten inte leds bort på avsett sätt, vilket i sin tur kan påverka fasad och grund negativt.

Kondensvatten från luftvärmepumpens utedel avleds inte från husgrunden. Detta innebär en lokal vattenbelastning intill grund, vilket kan medföra ökad risk för fuktpåverkan i närliggande konstruktioner. Notera att värmesystem och värmepump i övrigt inte omfattas av detta besiktningsuppdrag.

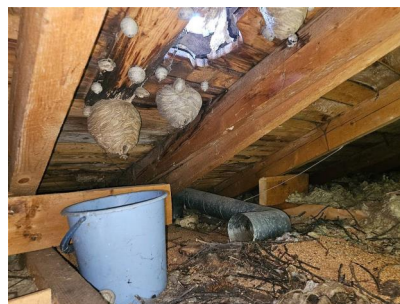
Vid besiktningen noterades fuktfläckar samt mindre påväxt på underlagstaket i anslutning till genomföring för avluftning av avloppssystem.

Det framkom även att delar av rörgenomföringen saknas, vilket medför att öppning finns direkt mot yttertaket. Spår av påverkan från regnvatten kan iakttas, vilket indikerar bristande tätning.

Bristerna medför risk för fortsatt fuktinträngning med potentiell påverkan på underlagstak och vindsutrymme. Åtgärd rekommenderas för att säkerställa korrekt tätning och funktion.

Med hänsyn till iakttagelserna rekommenderas en fördjupad teknisk undersökning för att fastställa orsak, omfattning och eventuellt åtgärdsbehov.

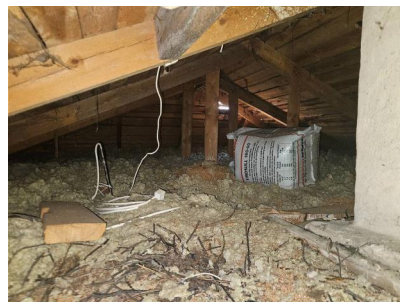
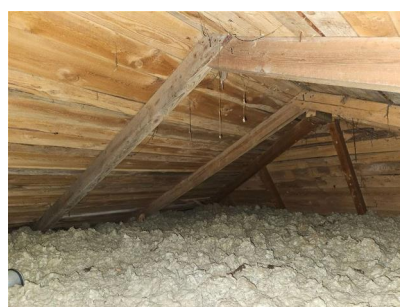
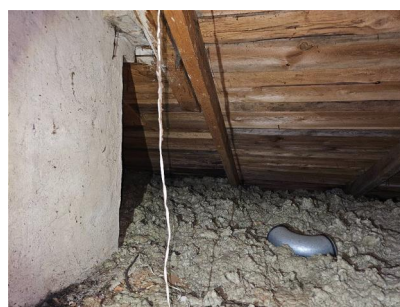
Vindsutrymmet saknar gångbryggor/landgångar, vilket medfört begränsningar i tillgängligheten. Hela utrymmet har därför inte kunnat besiktigas, och vissa delar bakom murstocken har inte varit åtkomliga för inspektion.

Vid den okulära kontroll som utfördes från vindsluckan noterades mindre missfärgningar i anslutning till murstockens baksida. Dessa kan indikera lokala fukt- eller ventilationspåverkningar, men någon närmare bedömning av omfattning har inte kunnat göras.

Det rekommenderas att landgångar anordnas och att en kompletterande besiktning därefter utförs för att möjliggöra fullständig kontroll av vindsutrymmet.

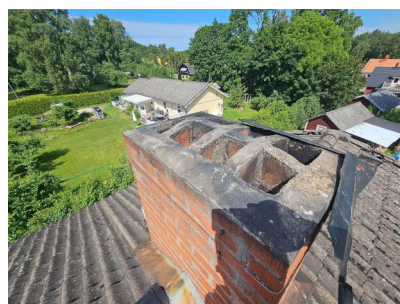
Murstocken saknar väderskydd. Plåtdetaljer kring murstocken har delvis släppt och är i behov av åtgärd.

Avsaknad av väderskydd kan medföra ökad exponering för nederbörd, vilket i sin tur kan orsaka fuktrinträngning samt risk för frostsprängning i murverket över tid.

Det rekommenderas att en fackkunnig kontroll utförs för att bedöma behov och lämpligt utförande av väderskydd samt åtgärd av befintliga plåtdetaljer.

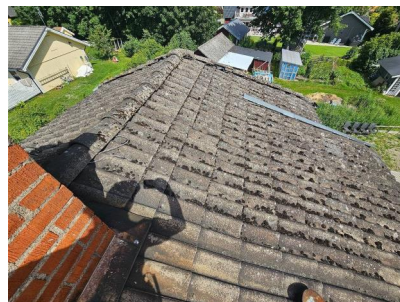
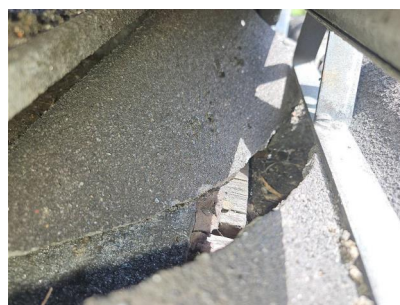
Yttertaket är av äldre utförande. Takpannor, plåtdetaljer och underlagspapp bedöms ha passerat sin tekniska livslängd. Med hänsyn till takets ålder och skick föreligger en ökad risk för nedsatt täthet, vilket kan medföra risk för fuktinträngning med följdskador i träläkt och underliggande konstruktioner.

Vid besiktningen noterades enstaka trasiga takpannor samt indikationer på skada i underliggande takpapp i anslutning till dessa. Taket har besiktigats från takstege på grund av fallhöjd, vilket kräver fallskyddsutrustning (sele). Övriga delar av takytan har därför inte kunnat inspekteras närmare vid besiktningstillfället.

Trasiga takpannor bör bytas ut. I samband med detta rekommenderas att angränsande underlagstak och konstruktioner kontrolleras för att utesluta eventuella följdskador.

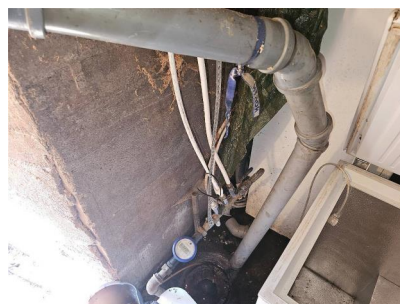
Enligt uppgift från säljaren är avloppslösningen inte fullt korrekt utförd. Det framgår att avlopp från kök är anslutet och leds till golvbrunn i källarplan.

Denna typ av lösning avviker från normalt fackmässigt utförande och bör kontrolleras av behörig fackman för bedömning av funktion, utförande och eventuellt åtgärdsbehov.

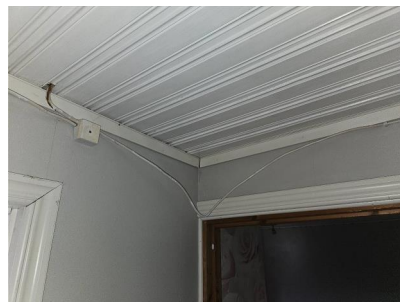
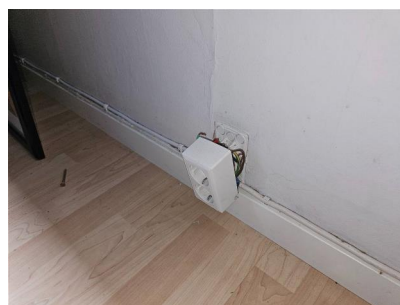
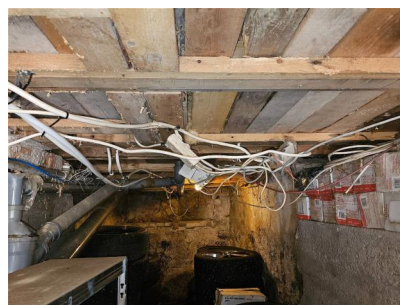
Vid besiktningen noterades indikationer på brister i elinstallationen i flera utrymmen.

I källarplan samt i delar av bostaden förekommer bland annat lösa elkablar och löst monterade vägguttag. Dessa iakttagelser kan innebära en förhöjd risk för driftstörningar samt i vissa fall ökad risk för personskada och brand.

Det rekommenderas att behörig elektriker anlitas för genomgång, bedömning och åtgärd av elinstallationens skick och säkerhet.

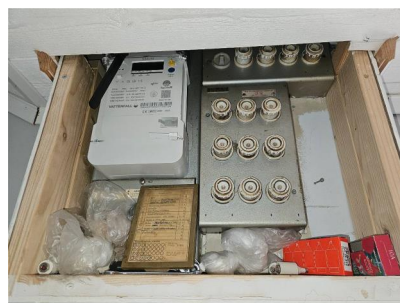
Jordfelsbrytare finns ej.

Det finns inget krav att hus byggda före år 2000 ska ha jordfelsbrytare. Jordfelsbrytaren minskar dock risken för personskador och brand orsakade av elanläggningen.

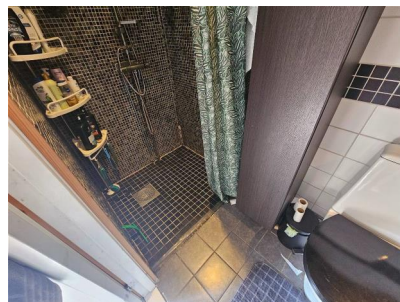
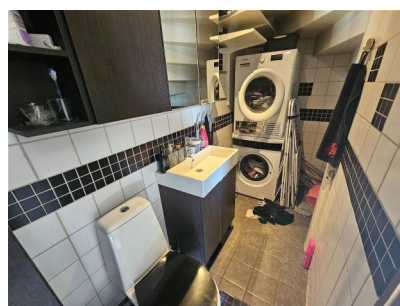
Våtutrymmet är i behov av renovering. Utrymmet har äldre plastmatta under keramik samt golvbrunn av äldre typ. Skador och slitage har noterats i ytskikt, inklusive bristfälligt skick i golv- och väggbeklädnad i duschdel med klinker respektive mosaik.

De noterade bristerna medför en ökad risk för fuktrinrängning i bakomliggande och angränsande konstruktioner.

Med hänsyn till skicket och utförandet av renoveringen på befintlig äldre plastmatta rekommenderas en renovering. I samband med friläggning av ytskikt bör bakomliggande konstruktioner kontrolleras för att identifiera eventuella fukt- eller följdskador.

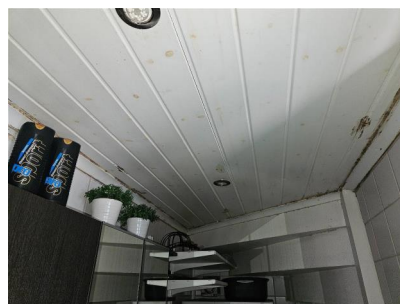
Mikrobiell påväxt samt missfärgning har noterats i taket.

Detta bedöms sannolikt bero på bristfällig ventilation i utrymmet. Bristen bör åtgärdas och beaktas i samband med framtida renovering, samt följas upp för att säkerställa tillfredsställande ventilationsförhållanden.

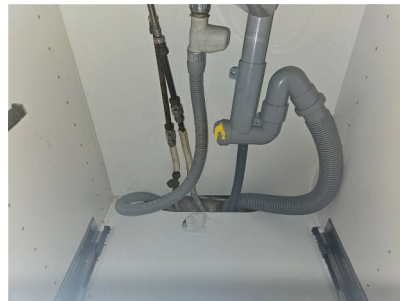
Fuktskydd saknas i diskbänksskåp samt under kyl/frys.

Utan fuktskydd är det svårt att upptäcka läckage från rörledningar. Vatten kan då tränga in i omkringliggande konstruktioner och orsaka fuktskador.

För att upptäcka eventuella läckage, installera ett fuktskydd.

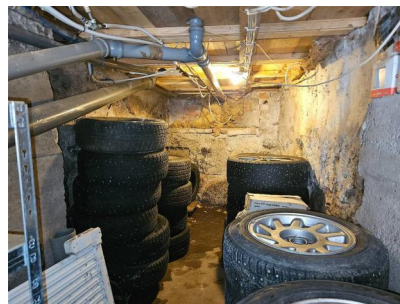
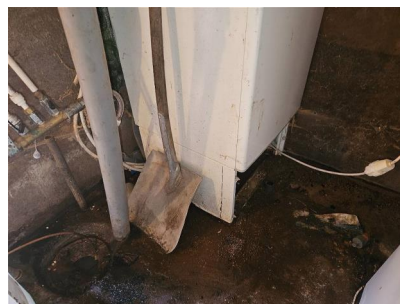
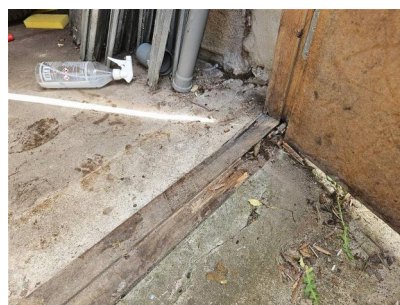
Vid besiktningen noterades mindre fuktpåverkan på betongplattan i anslutning till varmvattenberedaren. Orsaken till fuktpåverkan har inte kunnat fastställas och kan härröra från exempelvis avloppsledning från kök, varmvattenberedare eller inträngande fukt utifrån.

Rötskadad dörrtröskel finns och bör bytas ut.

Det rekommenderas att förhållandet följs upp och att en fackmässig kontroll utförs för att klargöra orsak och eventuell åtgärdsbehov.
