# Besiktningsprotokoll

Anticimex Försäkringsbesiktning i samarbete med Fastighetsbyrån

| Fastighetsadress:<br>Stationsvägen 2 | |

| Besiktningsdatum:<br>2026-06-30 | Protokollnummer:<br>69762579 |

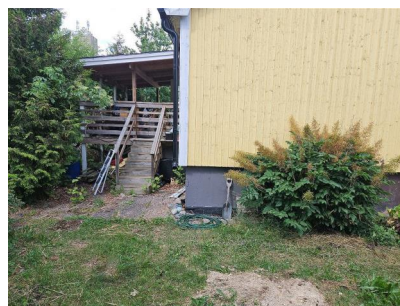
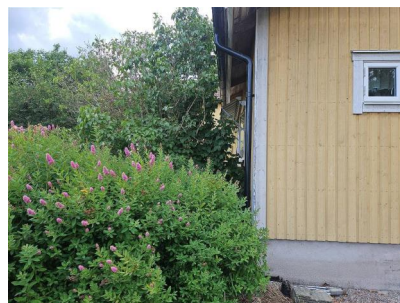
Växter finns i anslutning till byggnaden.

När det finns rabatter och växter nära byggnaden finns risk att fukt stannar kvar i väggarna. Detta kan i sin tur orsaka invändiga fuktskador. Växternas rötter kan också skada grundmuren och sätta dräneringsledningen ur funktion.

Området närmast huset rekommenderas att vara fritt från växtlighet.

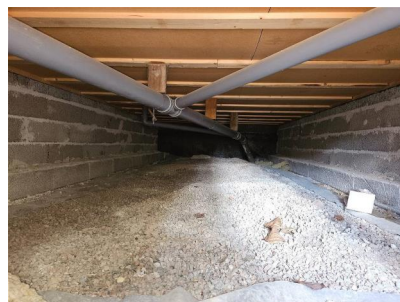
Vid kontroll av konstruktionen i krypgrund uppmättes fuktvärden under kritisk fuktnivå för mikrobiell tillväxt och normal lukt upplevdes.

Golvbjälklaget ovan den uteluftsventilerade krypgrunden riskerar att drabbas av fuktskador på grund av naturlig fuktpåverkan. Detta kan i sin tur leda till mikrobiella skador (angrepp av mikroorganismer) som kan leda till att mikrobiell lukt sprids till boendemiljön.

Fuktkvoten uppmättes till 16% i väggsyllar. Under syllan ovan grundmuren ligger ett fuktskydd bestående av tjärpapp. Blindbotten består av träfiberskivor typ masonite.

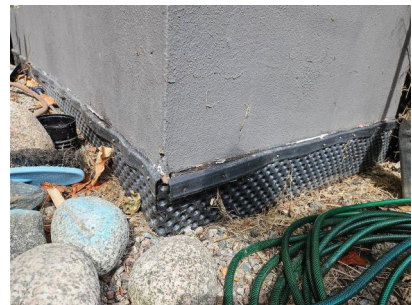
Utvändigt fuktskydd ligger oskyddat ovan mark.

Risk finns att det utvändiga fuktskyddet skadas och funktionen försämras.

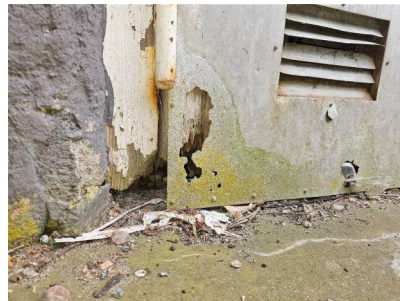
Otättheter, hål i källardörrar.

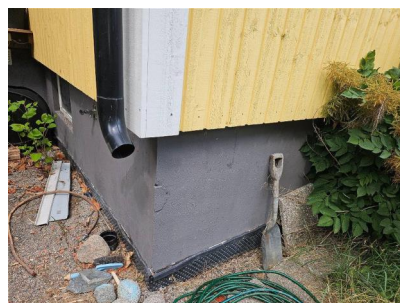
Stuprör avslutas nära husliv.

Stuprör som avslutas intill husliv (ovan mark) kan medföra en ökad fuktbelastning på grundmur/sockel, källare med fuktrelaterade skador som följd.

Jag tycker avslutningsvis att man gör gott i att rensa bort växtlighet i anslutning till huset samt att man leder bort vatten från stuprör som slutar nära husgrunden. Detta i syfte att minska fuktbelastningen på källaren.

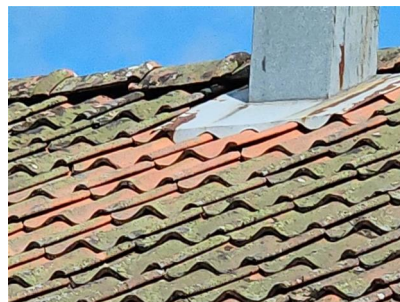
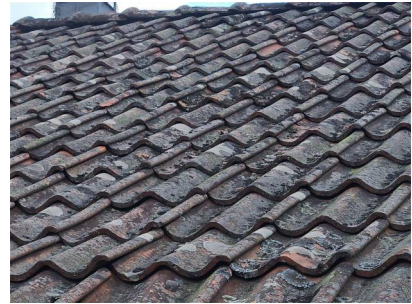
Yttertaket är delvis äldre.  
Taket besiktat från marken och anliggande steg.

Takpannor, plåtdetaljer och underlagspapp har enligt vår bedömning en begränsad livslängd. Eftersom husets taktäckning är äldre har det ett minskat motstånd mot vatteninträngning. Detta i sin tur kan leda till fuktskador på träläkt och vidare ner i underliggande konstruktioner.

Taket på den gamla delen av huset är i behov av omläggning skulle jag säga och om man väntar allt för länge med takbytet kommer fördröjande åtgärder i form av att man även behöver byta delar av underlagstaket.

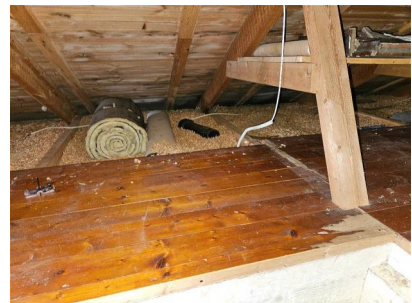
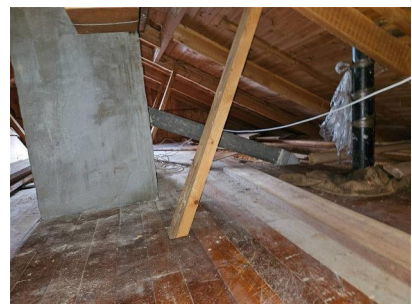
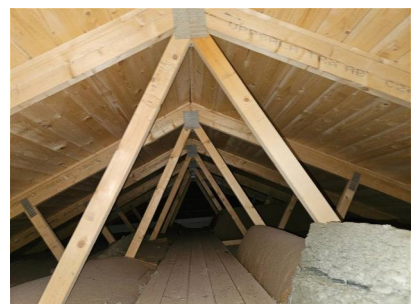
Vid kontroll av vinden uppmättes fuktvärden under kritisk fuktnivå för mikrobiell tillväxt och en normal lukt upplevdes. Fuktkvoten i underlagstak/takbjälkar uppmättes till under 7 %.

Spår av fuktpåverkan, mikrobiell påväxt förekommer på underlagstaket.

Vindsutrymmet över tillbyggnaden , inget att notera.

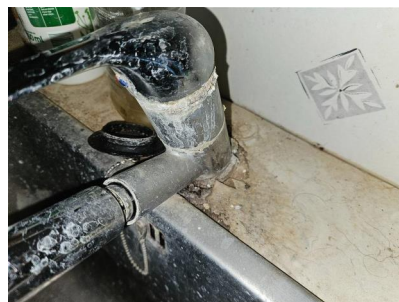
Diskbänksskiva fuktskadad.

Fuktindikering utförd utan anmärkning i utrymmet.

Kontakta byggherren för utbyte.

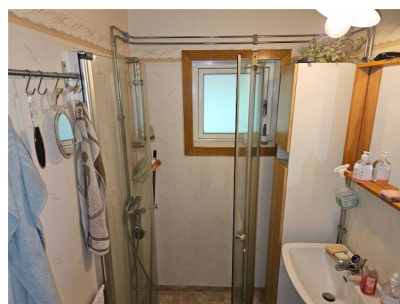
Fönster är olämpligt placerat.

Fönstrets placering i våtutrymmet utgör en risk för fuktskador i fönster- och väggkonstruktionen.

Rör genomföring finns i golvet, bedöms ej öka risken för framtida fuktskador.

För att minska risken för fuktskador på fönster och väggkonstruktion rekommenderas att man skyddar fönstret mot vattenbegjutning.

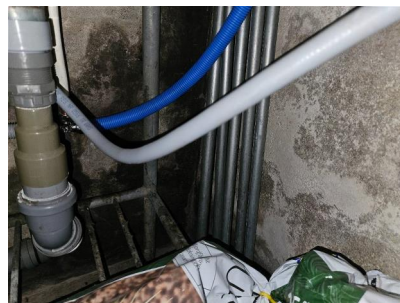
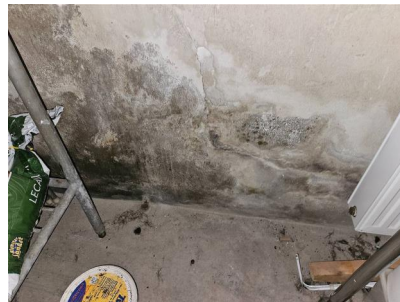
Fuktpåverkan finns lokalt på källarväggar.

Bedöms helt eller delvis härledas till tiden före dräneringen.

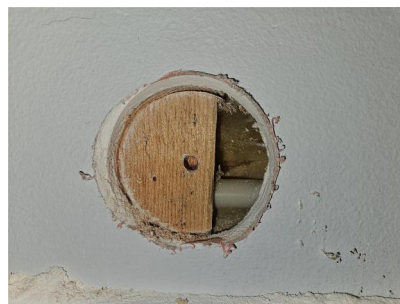
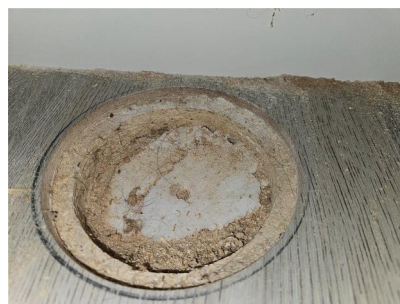
Vid kontroll av konstruktion uppmättes fuktvärden under kritisk nivå för mikrobiell tillväxt och normal lukt upplevdes.

Fuktkvoten uppmättes till 13 %, i träregel i provhål i vägg i kontoret och en normal lukt kunde kännas i golv/vägg vinkel.

Normal lukt upplevdes i provhål i det flytande golvet i kontoret.

Befintlig påreglad vägg och flytande golv riskerar att drabbas av fuktskador på grund av naturlig fuktpåverkan. Detta i sin tur kan leda till mikrobiella skador (angrepp av mikroorganismer) som kan resultera i att mikrobiell lukt sprids till boendemiljön. Om reglar/syllar är tryckimpregnerade kan även en kemisk lukt förekomma.
