**Fastighetsuppgifter**

Kattugglan 22

Ugglevägen 115

## Bilaga 1 för kontroll av valda konstruktioner

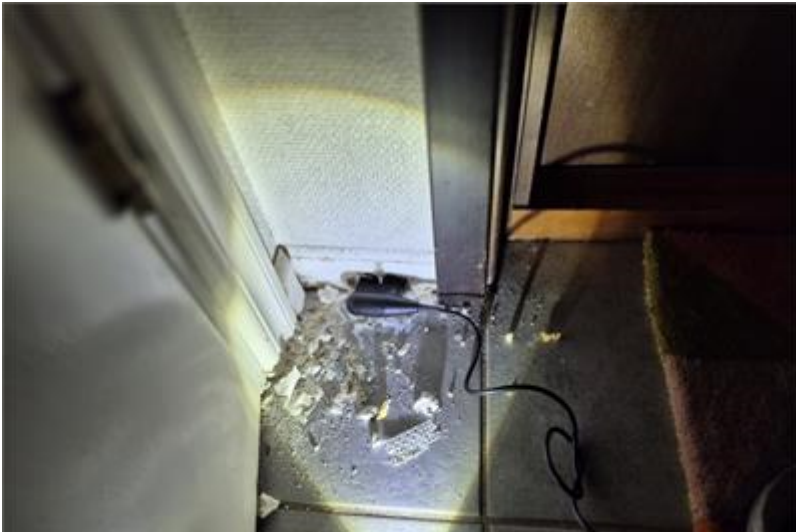
Byggnadsdel                      Ytterväggssyll  
Konstruktionsdel  
Konstruktionsuppbyggnad

Det kritiska gränsvärdet för mikrobiell tillväxt brukar anges till ca 15-17% fuktkvot (FK).

FK uppmättes till 8%.  
Notera att stickprovsmässig undersökning är utförd samt att mätvärden normalt sett kan variera över årstiderna.  
För att säkert fastställa konstruktionens kondition och fuktstatus måste en mer omfattande undersökning utföras.
