# Besiktningsprotokoll

Anticimex Försäkringsbesiktning i samarbete med Fastighetsbyrån

| Fastighetsadress:<br>Surteby Bäckabo 2 | |

| Besiktningsdatum:<br>2026-06-30 | Protokollnummer:<br>69747891 |

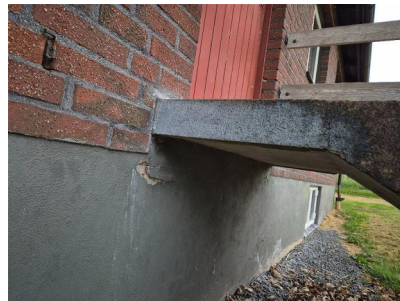
Sprickor finns i sockel.  
 Detta kan leda till fukt- och frysskador i konstruktionen.  
 Störst sprickor noterades under entrétrappa och där rekommenderas att en murare kontaktas för bedömning och åtgärdsförslag.

Det finns inget tak över källartrappan och dagvattenbrunnen leds in till golvbrunnen i pannrummet.

Viktigt att rensa brunnen från skräp och löv för att inte vatten ska tränga in genom dörren, och även för att skydda dörren från fuktskador.

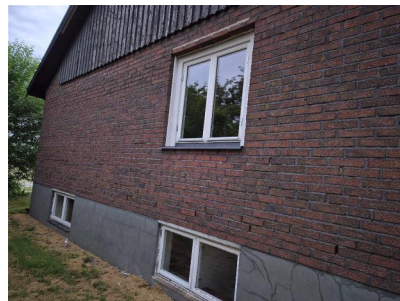
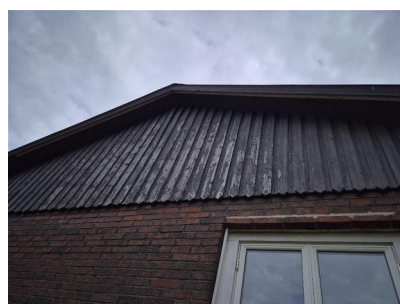
Tegelfasaden är äldre med förväntat väderslitage (med hänsyn tagit till ålder)

Sprickor samt urgröpta fogar finns i fasaden.  
 Detta kan leda till fukt- och frysskador i konstruktionen.

Delar av träpanelen på gavelspets är i behov av målning/underhåll, sprickbildning förekommer och delar av panelbrädor har rötskador nertill, främst på södergaveln.

Detta medför en ökad risk för att få fukt- och rötskador på grund av sämre vattenavvisande förmåga, som i viss del redan skett. I samband med ommålning rekommenderas att de rötskadade panelbrädorna byts ut.

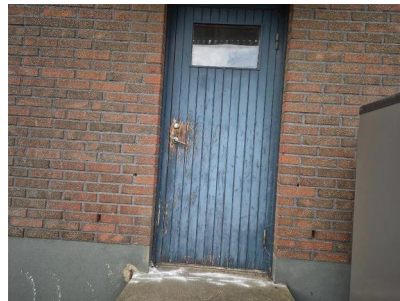
Dörrar är i behov av målning/underhåll.

Dörrar där målningsbehov finns riskerar att få fukt- och rötskador på grund av sämre vattenavvisande förmåga.

För att öka livslängden på dörr rekommenderas målning och underhåll.

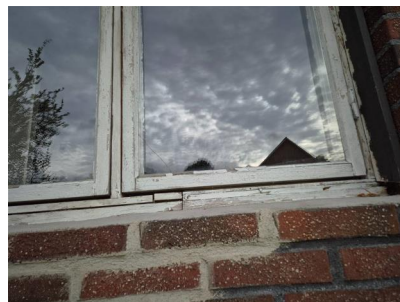
Fönster är i sämre skick och i behov av renovering alt. byte.

Lokala rötskador noteras i källarfönster. Vidare noteras otätheter runt fönster och det saknas fönsterbleck lokalt. Vissa av fönster har skador på glas.

Kontakta en entreprenör/fönsterreparatör för bedömning och lämplig åtgärd.

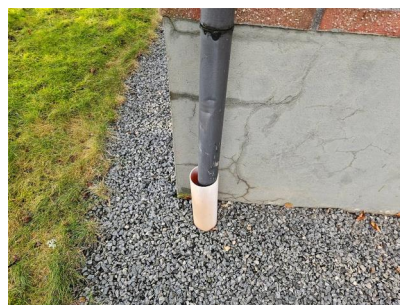
Lövsilar finns inte.

När det saknas lövsilar så finns det risk att det blir stopp i dagvattenledningen.

För att hindra stopp i dagvattenledningar rekommenderas komplettering av lövsilar.

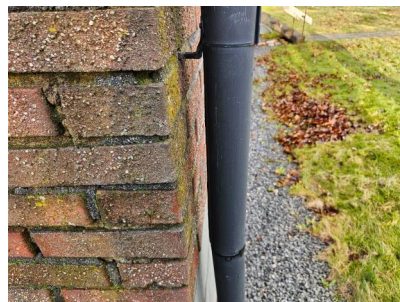
Fals på stuprör vänd mot fasad.

Falsen på stuprören kan med fördel vändas ut från fasaden för att lättare se om röret blivit skadat efter vinterns påfrestningar samt för att undvika skador på fasad vid ett eventuellt läckage.

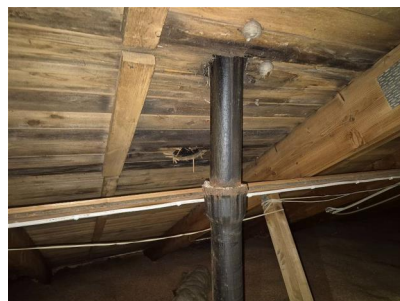
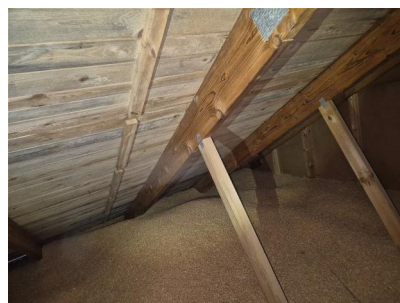
Vid kontroll av vinden har fuktvärden under kritisk fuktnivå för mikrobiell tillväxt uppmätts, dock finns mikrobiell påväxt på underlagstak.

Fuktkvoten i underlagstak/takbjälkar uppmättes till 10%.

Den upptäckta mikrobiella påväxten på underlagstaket är ett tecken på att vinden har tillförts eller tillförs fukt inifrån bostaden. Observera att besiktning av bostadens ventilationssystem inte har ingått i uppdraget.

Nuvarande fastighetsägare har låtit installera nya våtrumsfläktar vilket kan ha hjälpt till att minska fukttillförseln från bostaden. Det rekommenderas att vinden kontrolleras minst två gånger per år för att säkerställa att åtgärden har önskad effekt.

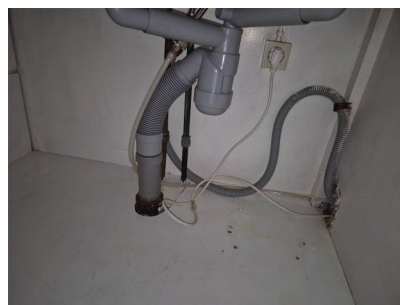
Fuktskydd saknas i botten på diskbänksskåp och under kyl & frys. Vidare noteras att upphängningsbygel saknas på avloppslang från diskmaskinen.

Utan fuktskydd är det svårt att upptäcka läckage från rörledningar. Vatten kan då tränga in i omkringliggande konstruktioner och orsaka fuktskador.

För att upptäcka eventuella läckage, installera ett fuktskydd och för att hindra brott på avloppsslang, rekommenderas komplettering av upphängningsbygel.

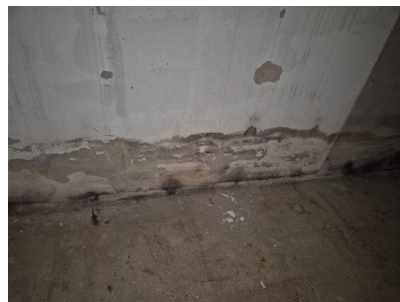
Delar av källarens utvändiga fuktskydd är äldre (omdränering gjort på tre sidor). Vidare noterades att det förekommer lokala fuktgenomslag och puts/färg/tapetsläpp vid grundmurar i källaren.

Eftersom delar av källarens utvändiga fuktskydd (dagvattenssystem, dräneringssystem samt källarytterväggarnas utvändiga fuktskydd) är äldre, så kan systemet ha nedsatt funktion. Detta ökar risken för invändiga fuktskador i källaren.

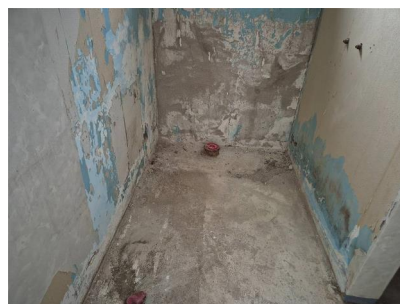
Nuvarande ägare har påbörjat rivning för att kunna renovera utrymmet.

Kontakta en behörig våtrumsentreprenör för en renovering. I samband med renoveringen bör omkringliggande konstruktioner kontrolleras för att upptäcka eventuella följskador.

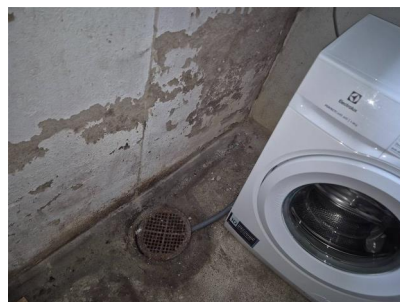
Gjutjärnsbrunnen är rostangripen.

Golvbrunn i tvättstuga är i dåligt skick.

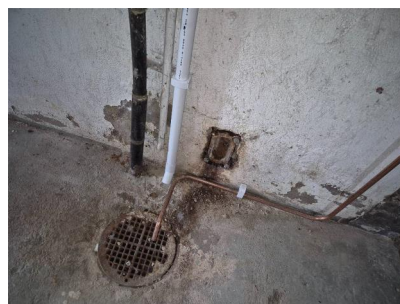
Vid besiktning noterades att rensluckan till avlopp i vägg läcker något och rensplugg saknas i golvbrunnen intill. Avloppsvatten från rensluckan rinner således ner i golvbrunnen

Kontakta en rörläggare för bedömning och ev. åtgärder.
