# Besiktningsprotokoll

Anticimex Försäkringsbesiktning i samarbete med Fastighetsbyrån

| Fastighetsbeteckning:<br>Bagaren 13 | |
| Fastighetsadress:<br>Dalagatan 3 | |

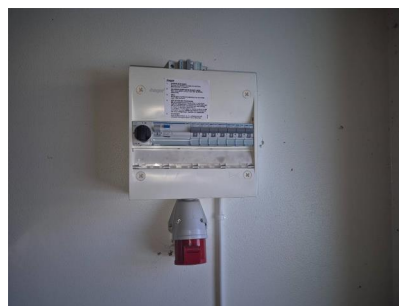
### Utvändigt / Garage

El-centralen har jordfelsbrytare.

Jordfelsbrytare finns installerad vid elcentralen.

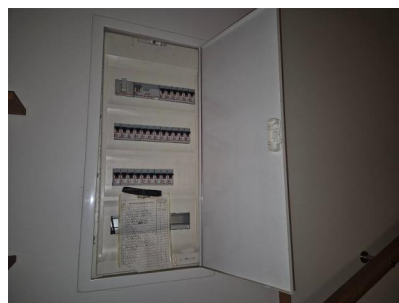
### Entréplan / Entréhall

El-centralen har jordfelsbrytare.

Jordfelsbrytare finns installerad vid elcentralen.

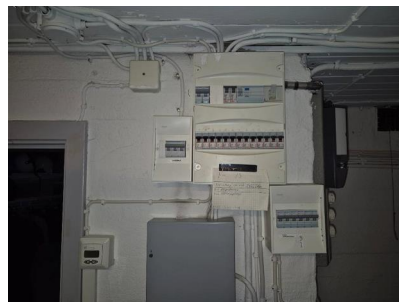
El-centralen har jordfelsbrytare.

Jordfelsbrytare finns installerad vid elcentralen.
