# Besiktningsprotokoll

Anticimex Försäkringsbesiktning i samarbete med Fastighetsbyrån

| Fastighetsadress:<br>Strömvägen 16 | |

| Besiktningsdatum:<br>2026-07-02 | Protokollnummer:<br>69777955 |

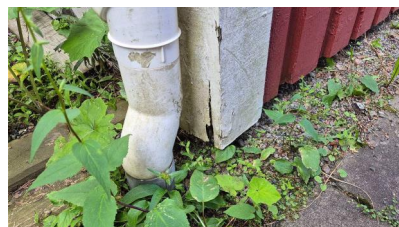
#### Utvändigt / Fasad

Mindre rötskador finns i fasadpanelen.

Dessa bedöms inte ha lett till bakomliggande skador.

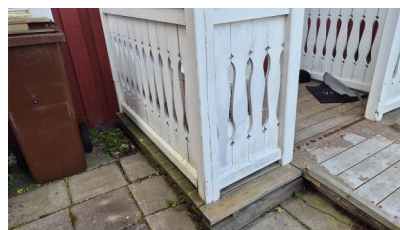
### Utvändigt / Farstukvist

Räcke och träkonstruktioner är i behov av målning/underhåll.

Vi rekommenderar att du utför målning/underhåll av farstukvisten.

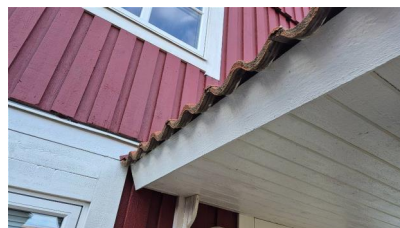
Hängrännor och stuprör saknas.

När hängrännor och stuprör saknas utsätts fasad och grund för ökad fuktbelastning, vilket i sin tur kan leda till fuktskador i bakomliggande konstruktioner.

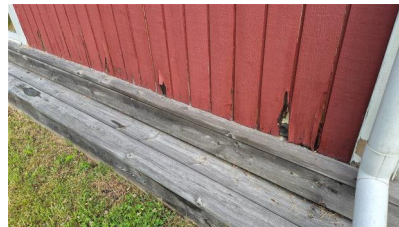
### Utvändigt / Uterum

Mindre rötskador finns i fasadpanelen.

Dessa bedöms inte ha lett till bakomliggande skador.

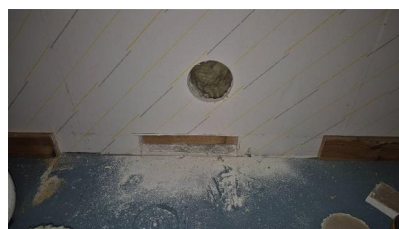
### Souterrängplan / Allmänt

Vid kontroll av väggkonstruktionen i källaren uppmättes fuktvärden under kritisk fuktnivå och normal lukt upplevdes.

Källarvåningens ytterväggar består av betong och en bärande stomme av ingjutna träreglar. Betongelementen sammanfogas med fogmassa. Dessa väggar är ur fuktsynpunkt en känslig konstruktion, eftersom fukt kan tränga in genom den tunna betongen som ofta saknar utvändigt fuktskydd samt in genom otäta blockskarvar. Detta i sin tur kan leda till mikrobiella skador (angrepp av mikroorganismer) som kan leda till att mikrobiell lukt sprids till boendemiljön.

Fuktkvoten uppmättes till 15 %.

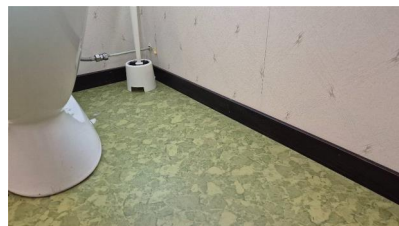
## Souterrängplan / Toalett

Golv mattan är inte uppvikt mot väggarna.

Toaletten betraktas inte som våtrum per definition men viktigt att veta är att golven i dessa utrymmen nu mera ska vara vattentäta

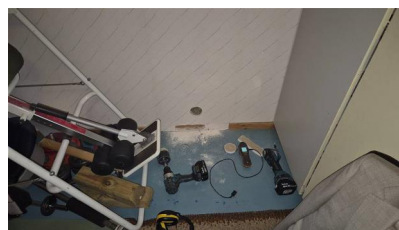
## Souterrängplan / Förråd

Vid kontroll av väggkonstruktionen i källaren uppmättes fuktvärden under kritisk fuktnivå och normal lukt upplevdes.

Fuktkvoten uppmättes till 15 %.

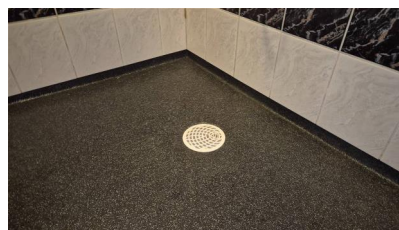
## Souterrängplan / Dusch/Tvättstuga

I duschen/tvättstugan har golvbeklädnaden intill golvbrunnen släppt i limningen. En fördjupad undersökning har rekommenderats för att ta reda på hur man bäst åtgärdar problemet.

Limmad plastmatta finns på betongplattan.

Plastmattan har släppt från underlaget. Detta kan bero på naturlig fuktpåverkan från marken.

Vi rekommenderar en fördjupad undersökning för att bedöma orsak och omfattning.

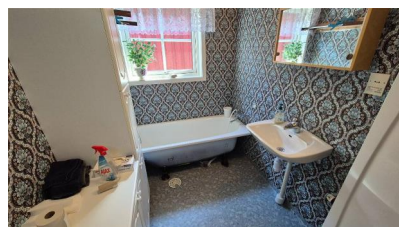
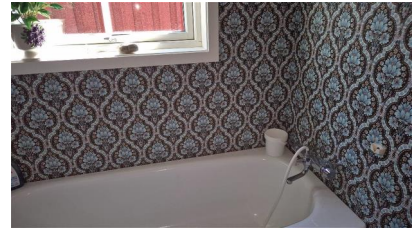
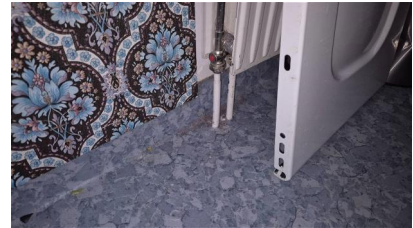
### Övreplan / Badrum/Wc

Våtutrymmet har äldre yt-/tätskikt där bland annat fönster är olämpligt placerat och rörgenomföringar finns i golvet

Eftersom funktionen, som innebär att ytskiktet/tätskiktet ska vara vattentätt, kan vara nedsatt finns en ökad risk att vatten tränger igenom ytskiktet/tätskiktet med vattenskador i omkringliggande konstruktioner som följd.

Fuktindikering i utrymmet gav inga förhöjda fuktindikationer.
