**Fastighetsuppgifter**

Bjursås-Kvarntäkt 6:14

Kvarntäkt 49

## Bilaga 1 för kontroll av valda konstruktioner

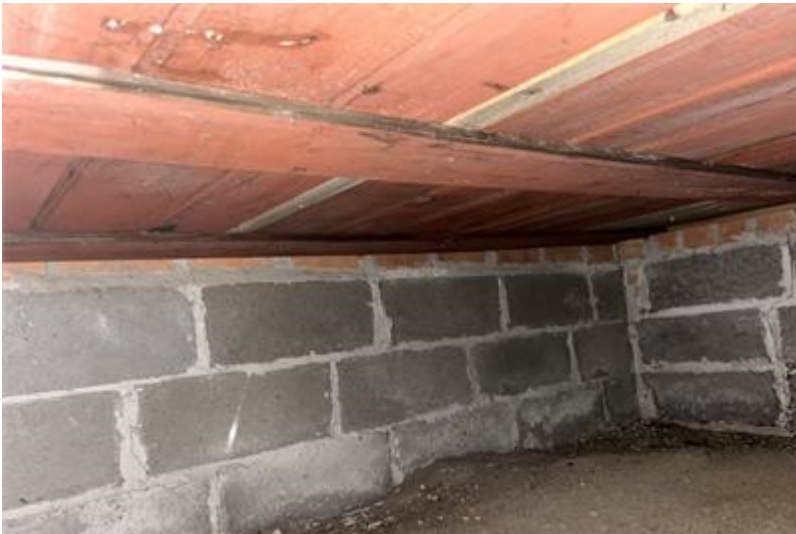
Fuktmätningen utfördes via sockelventil upp i blindbotten. De uppmätta fuktvärdena var mellan 16-18% FK, det kritiska gränsvärdet för mikrobiell tillväxt brukar anges till 17% fuktkvot (FK).

Viss mikrobiell påväxt noterades på blindbottensskivor, viss avvikande lukt vid ventil. Plastfolie mot marken saknas.

Förhöjda fuktvärden och mikrobiell påväxt kunde noteras, åtgärder bör övervägas.
