# Besiktningsprotokoll

Anticimex Försäkringsbesiktning i samarbete med Fastighetsbyrån

| Fastighetsadress:<br>Ellavägen 3b | |

| Besiktningsdatum:<br>2026-06-17 | Protokollnummer:<br>69750602 |

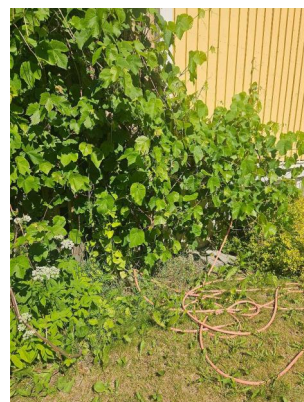
Växter finns i anslutning till grundmur.

När det finns rabatter och växter nära grundmuren finns risk att fukt stannar kvar i väggarna. Detta kan i sin tur orsaka invändiga fuktskador. Växternas rötter kan också skada grundmuren och sätta dräneringsledningen ur funktion.

Området närmast huset rekommenderas att vara fritt från växtlighet.

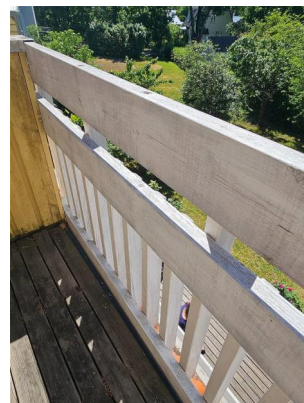
Balkongräcke och träkonstruktioner är i behov av målning/underhåll.

Balkongräcke och träkonstruktioner där målningsbehov finns riskerar att få fukt- och rötskador på grund av sämre vattenavvisande förmåga.

För att öka livslängden på balkongen rekommenderas målning och underhåll.

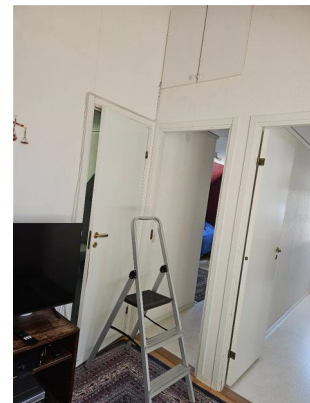
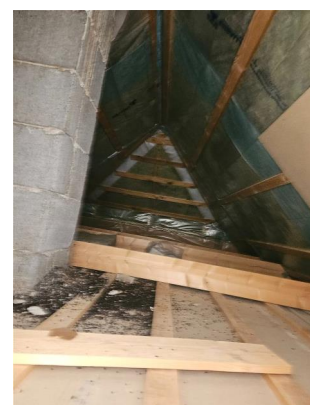
Vindsutrymmet kunde inte besiktas då säker transportväg till luckan saknas.

Vindsutrymme är isolerade mot yttertaket.

Vindarna är besiktigade från luckor.

Från luckor fanns det inget att notera.

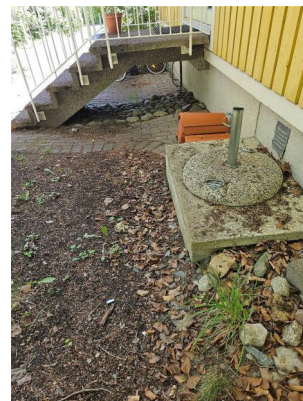
Krypgrunden har ej besiktigats då luckan till utrymmet inte gick att öppna vid besiktningstillfället (var för tung).

Vi rekommenderar en kompletterande besiktning när lucka är borttagen.

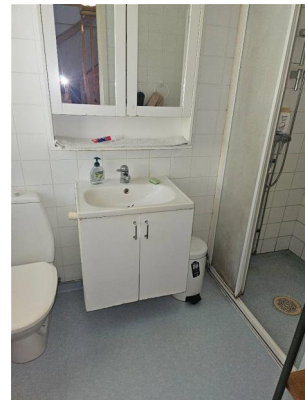
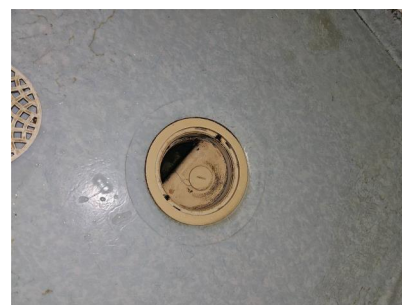
Våtutrymmet och golvbrunnen är äldre. Plastmatta har defekter.

Eftersom funktionen, som innebär att ytskiktet/tätskiktet ska vara vattentätt, kan vara nedsatt finns en ökad risk att vatten tränger igenom ytskiktet/tätskiktet med vattenskador i omkringliggande konstruktioner som följd. Golvbrunnen är äldre och dess tekniska livslängd är uppnådd vilket ökar risken för vattenskador

Duschväggen är stängd mot golv.

Detta förhindrar vatten utanför duschzonen att rinna ner till brunnen. Vatten som blir stående på golvet kan leda till en ökad belastning på tätskiktet vilket gör att vatten kan tränga in angränsade konstruktioner med fuktnrelaterade skador som möjlig följd.

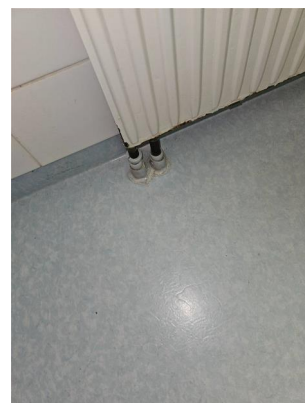
Rör genomföring finns i golv.

Rör genomföringar i golvet medför en ökad risk för att vatten tränger ner i omkringliggande konstruktioner och orsakar fuktskador. Vid uppbyggnaden av utrymmet var detta tillåtet och utförandet anses därför vara fackmässigt utfört. I dagens branschregler är detta inte längre tillåtet.

Fuktindikering i utrymmet gav inga förhöjda fuktindikationer.

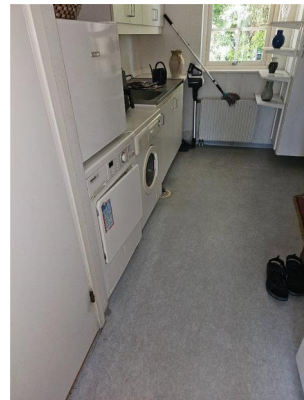
Våtutrymmet och golvbrunnen är äldre.

Eftersom funktionen, som innebär att ytskiktet/tätskiktet ska vara vattentätt, kan vara nedsatt finns en ökad risk att vatten tränger igenom ytskiktet/tätskiktet med vattenskador i omkringliggande konstruktioner som följd. Golvbrunnen är äldre och dess tekniska livslängd är uppnådd vilket ökar risken för vattenskador

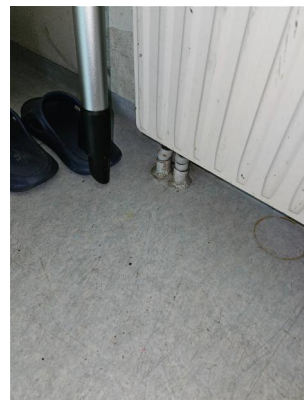
Rör genomföring finns i golv.

Rör genomföringar i golvet medför en ökad risk för att vatten tränger ner i omkringliggande konstruktioner och orsakar fuktskador. Vid uppbyggnaden av utrymmet var detta tillåtet och utförandet anses därför vara fackmässigt utfört. I dagens branschregler är detta inte längre tillåtet.

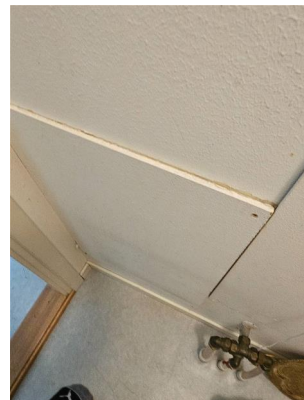
Rörslits saknar vattentät botten.

En rörslits ska ha en vattentät botten och vara försedd med skvallerrör. När det saknas ökar risken för att ett läckage inte upptäcks i tid. Det kan leda till fuktskador i omkringliggande konstruktioner.

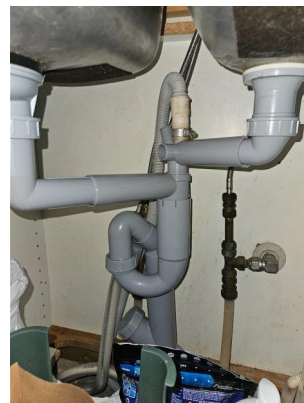
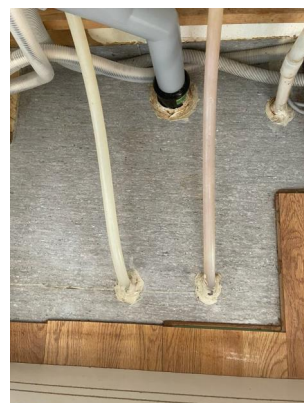
Plastmattan under diskbänksskåp ligger under nivå med parkettgolv och fuktskydd saknas under kyl/frys. Vattenledningar och avloppsledningar är inte klamrade.

Då mattan ligger under nivå med parkettgolv och det saknas fuktskydd är det svårt att upptäcka läckage från rörledningar. Vatten kan då tränga in i omkringliggande konstruktioner och orsaka fuktskador. När slangar/ledningar inte är klamrad är detta en risk ur fuktsynpunkt. Risk finns att rörkopplingar lossnar och vatten strömmar ut över golvet, med fuktrelaterade skador som möjlig följd i omkringliggande konstruktioner.

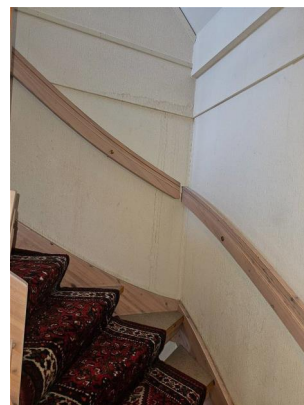
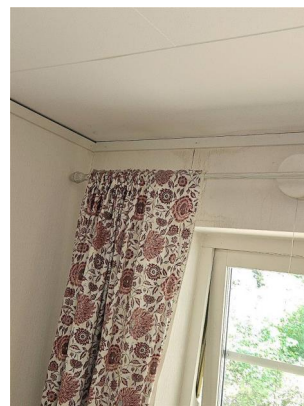
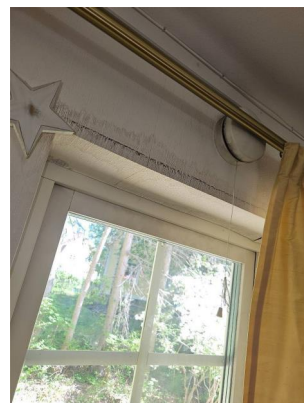
Fuktfläckar som noterades i entréplan tillkom när takpannor togs bort och vatten togs sig in. Takpannor lades tillbaka och efter det har fläckarna stannat till samt så har taket renoverats. Den fördjupade undersökningen gäller omfattningen av det tidigare läckaget.

Väggen har fuktfläckar i vardagsrummet. Sovrum och i trappen.

Fuktfläckar kan bero på olika saker, och kan vara ett tecken på en tidigare eller en pågående fuktskada.

Vi rekommenderar en fördjupad undersökning för att bedöma omfattningen av tidigare läckage.

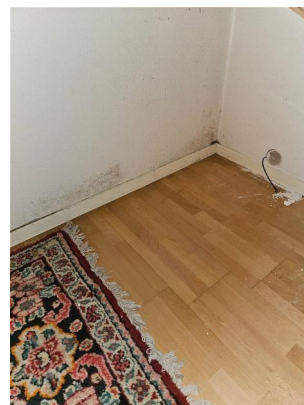
Utvändigt fuktskydd är äldre noterat missfärgningar på vägg under trappan.

Eftersom källarens utvändiga fuktskydd (dagvattensystem, dräneringssystem samt källarytterväggarnas utvändiga fuktskydd) är äldre, så kan systemet ha nedsatt funktion. Detta ökar risken för invändiga fuktskador i källaren.

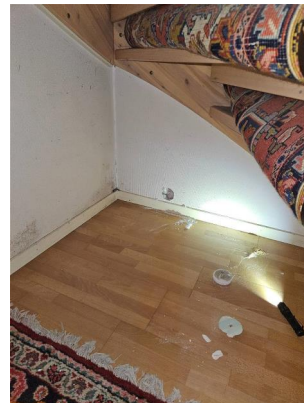
Vid kontroll av konstruktion uppmättes fuktvärden under kritisk nivå för mikrobiell tillväxt och normal lukt upplevdes.

Fuktkvoten uppmättes till 8%, den relativa fuktigheten uppmättes till 63 % i en temperatur av 17 grader och en normal lukt kunde kännas i golv/vägg vinkel.

Det finns risk för mikrobiell tillväxt om den relativa fuktigheten (RF) i den omgivande luften är över 75 %. I furuvirke motsvarar det en fuktkvot (FK) på 17 %.

Konstruktionens uppbyggnad: Gipsskiva, reglar, cellplastisolering och grundmursvägg.

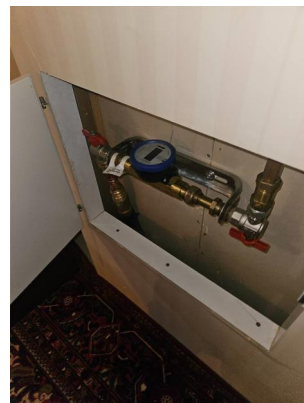
Rörslits saknar vattentät botten.

En rörslits ska ha en vattentät botten och vara försedd med skvallerrör. När det saknas ökar risken för att ett läckage inte upptäcks i tid. Det kan leda till fuktskador i omkringliggande konstruktioner.

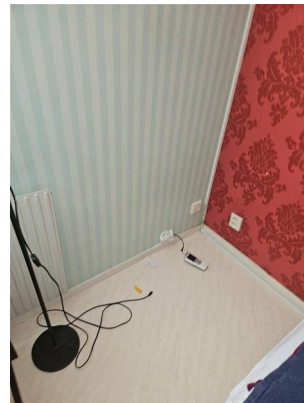
Vid kontroll av konstruktion uppmättes fuktvärden under kritisk nivå för mikrobiell tillväxt och normal lukt upplevdes.

Fuktkvoten uppmättes till 9,5%, den relativa fuktigheten uppmättes till 63 % i en temperatur av 17 grader och en normal lukt kunde kännas i golv/vägg vinkel.

Det finns risk för mikrobiell tillväxt om den relativa fuktigheten (RF) i den omgivande luften är över 75 %. I furuvirke motsvarar det en fuktkvot (FK) på 17 %.

Konstruktionens uppbyggnad: Gipsskiva, reglar, cellplastisolering och grundmursvägg.

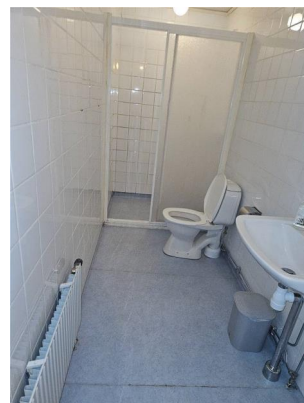
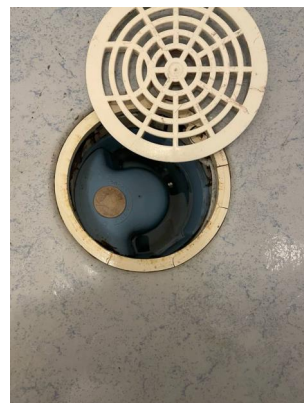
Våtrummet och golvbrunnen är äldre. Sprickor noteras i kakelplattor i utrymmet för dusch och plastmatta har defekter. Missfärgningar noteras i mjukfogar och duschväggen är stängd mot golv. Golvbrunnen är äldre och dess tekniska livslängd är uppnådd vilket ökar risken för vattenskador

Eftersom funktionen, som innebär att ytskiktet/tätskiktet ska vara vattentätt, kan vara nedsatt finns en ökad risk att vatten tränger igenom ytskiktet/tätskiktet med vattenskador i omkringliggande konstruktioner som följd.

Rör genomföring finns i golv.

Rör genomföringar i golvet medför en ökad risk för att vatten tränger ner i omkringliggande konstruktioner och orsakar fuktskador. Vid uppbyggnaden av utrymmet var detta tillåtet och utförandet anses därför vara fackmässigt utfört. I dagens branschregler är detta inte längre tillåtet.

Fuktindikering i utrymmet gav inga förhöjda fuktindikationer.

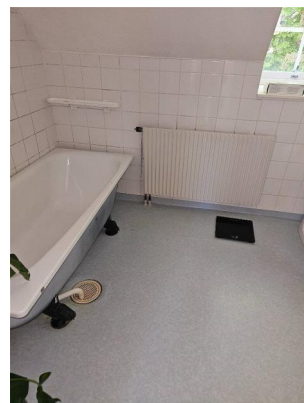
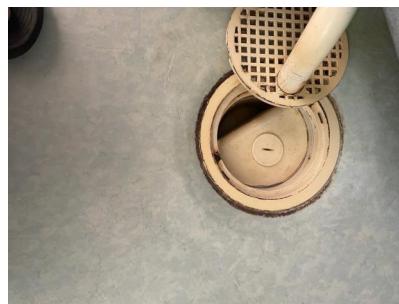
Våtutrymmet och golvbrunnen är äldre.

Eftersom funktionen, som innebär att ytskiktet/tätskiktet ska vara vattentätt, kan vara nedsatt finns en ökad risk att vatten tränger igenom ytskiktet/tätskiktet med vattenskador i omkringliggande konstruktioner som följd. Golvbrunnen är äldre och dess tekniska livslängd är uppnådd vilket ökar risken för vattenskador

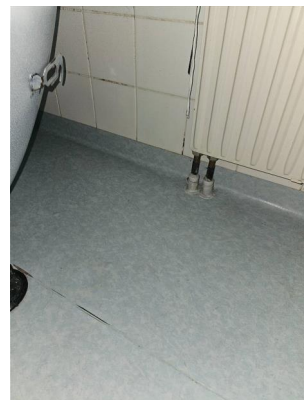
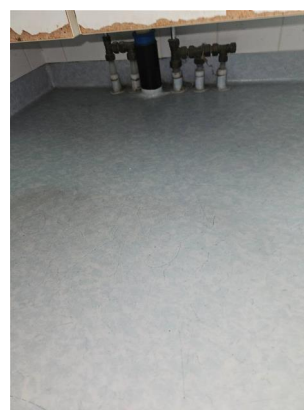
Rör genomföringar finns i golv.

Rör genomföringar i golv medför en ökad risk för att vatten tränger ner i omkringliggande konstruktioner och orsakar fuktskador. Vid uppbyggnaden av utrymmet var detta tillåtet och utförandet anses därför vara fackmässigt utfört. I dagens branschregler är detta inte längre tillåtet.

Fuktindikering i utrymmet gav inga förhöjda fuktindikationer.
