# Besiktningsprotokoll

Anticimex Försäkringsbesiktning i samarbete med Fastighetsbyrån

| Fastighetsadress:<br>Bergsgatan 17 | |

| Besiktningsdatum:<br>2026-07-03 | Protokollnummer:<br>69772860 |

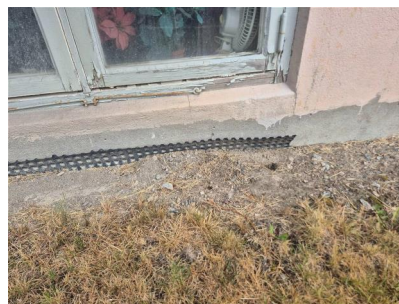
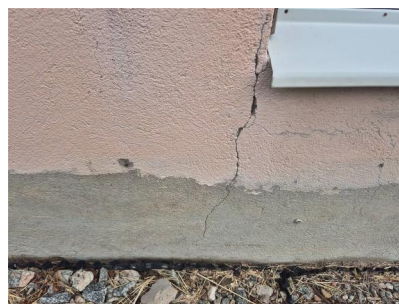
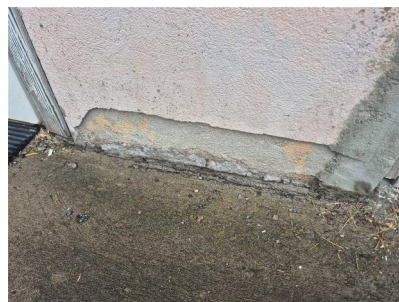
#### Utvändigt / Sockel

- Utvändigt fuktskydd ligger oskyddat ovan mark.
- Sprikor och putssläpp finns på sockel.

Risk finns att det utvändiga fuktskyddet skadas och funktionen försämras.

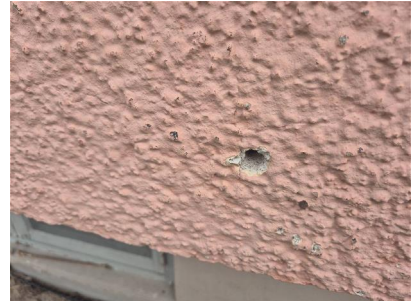
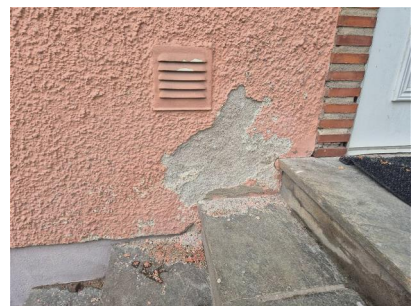
### Utvändigt / Fasad

Sprickor finns i fasaden.

Detta kan leda till fukt- och frysskador i konstruktionen.

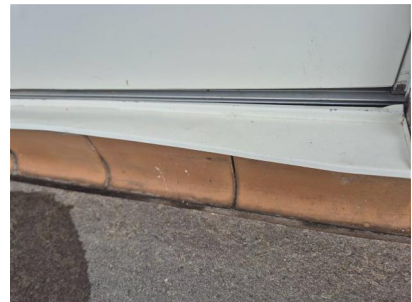
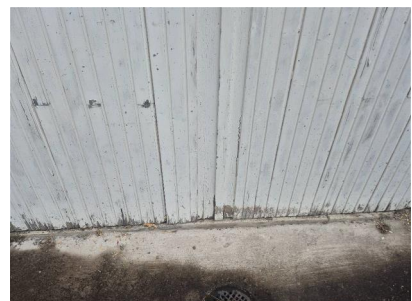
### Utvändigt / Dörrar

Tröskelbleck lutar fel och saknas på dörr till källaren.

- Mindre skada på dörr vid altanen.
- Garagedörrar har underhållsbehov.

Eftersom tröskelblecken lutar åt fel håll finns risk att vatten rinner in i väggen vilket i sin tur kan leda till fuktskador i väggkonstruktionen.

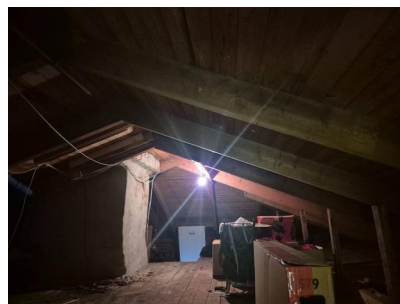
### Utvändigt / Vind

Vid kontroll av vinden uppmättes fuktvärden under kritisk fuktnivå för mikrobiell tillväxt och en normal lukt upplevdes. Fuktkvoten i underlagstak/takbjälkar uppmättes vid besiktningsstillfället till ca 9-10 %. Detta värde varierar dock under året beroende på årstid och utomhusklimat.

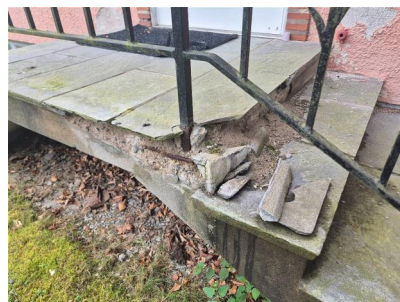
### Utvändigt / Trappa

Trappa är i dåligt skick  
Kontakta fackman för bedömning och åtgärd.

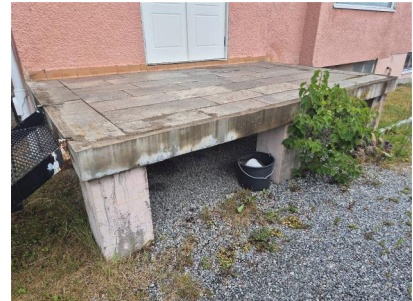
### Utvändigt / Altan

Räcke saknas och trappan är ej fastsatt.

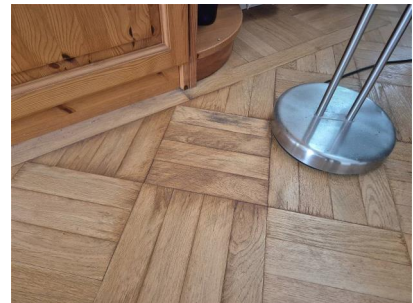
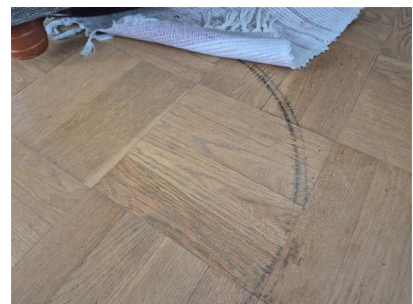
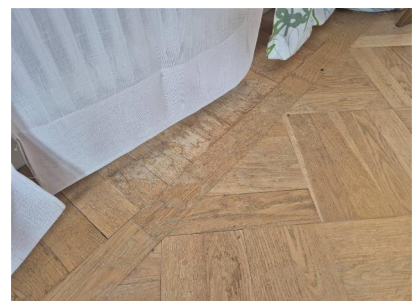
### Entréplan / Allmänt

Golv är ojämnt/lutar och visst slitage förekommer på parkettgolv.

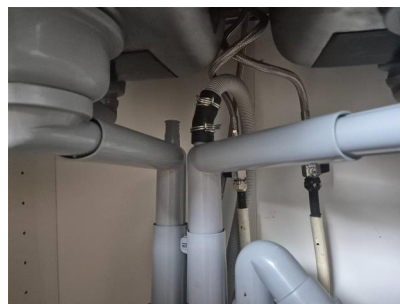
### Entréplan / Kök

Upphängningsbygel saknas på avloppslang från diskmaskinen.

När upphängningsbygel saknas ökar risken för brott på slangen med läckage som möjlig följd.

För att hindra brott på avloppsslang rekommenderas komplettering av upphängningsbygel.

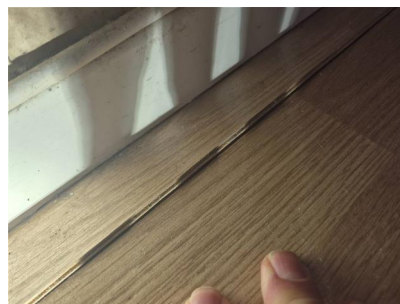
### Entréplan / Sovrum

Glipa i golv förekommer.

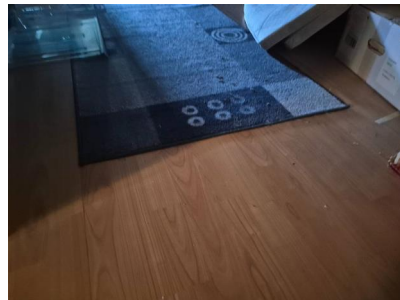
### Källarplan / Hall

Vid kontroll av konstruktion uppmättes fuktvärden under kritisk nivå för mikrobiell tillväxt och normal lukt upplevdes.

Grundläggningen består av en betongplatta på mark utan underliggande isolering och med ytskikt dikt an betongen.

Fuktkvoten uppmättes till 14 %. Gränsvärdet för mikrobiell tillväxt är 17% FK.

Flytande golvkonstruktion och eventuella väggsyllar riskerar att drabbas av fuktskador på grund av naturlig fuktpåverkan om fuktskyddet är bristfälligt utfört alternativt saknas. Fuktvandring kan ske från marken genom betongen till organiskt material genom så kallad kapillärsugning och diffusion, vilket kan leda till skador med lukt av mikrobiell karaktär. Om väggsyllarna är tryckimpregnerade kan även en kemisk lukt förekomma.

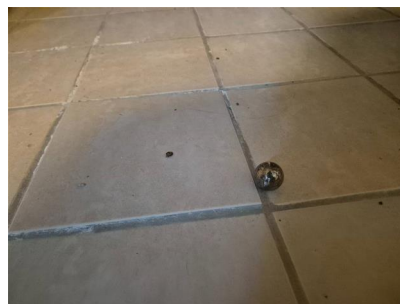
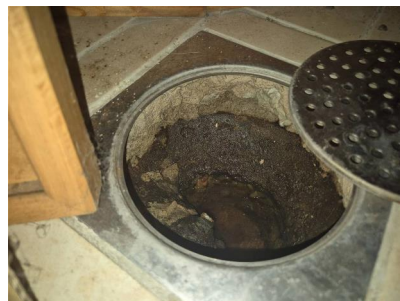
### Källarplan / Pannrum

Klinker har släppt från underlaget ("Bom").

Felet som uppstått är att vidhäftningen mellan klinker och underlag har upphört. Sk "bom/ bomljud".

- Äldre gjutjärnsbrunn.

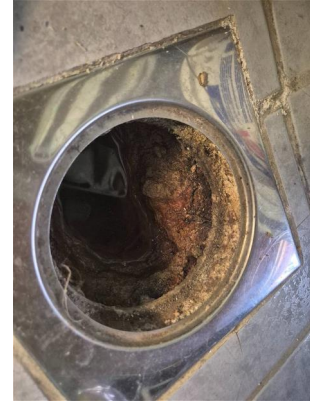
### Källarplan / Tvättstuga

Gjutjärnsbrunnen är rostangripen.

Golvbrunn i tvättstuga är i dåligt skick.

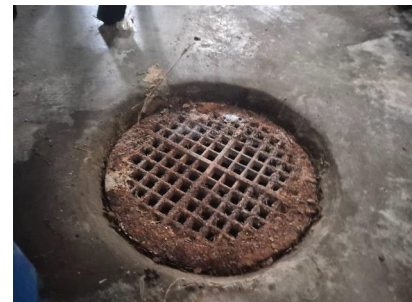
### Källarplan / Garage

Gjutjärnsbrunnen är rostangripen.

Golvbrunn i pannrum/garage är i dåligt skick.

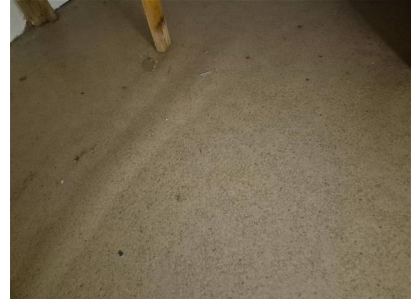
### Källarplan / Matkällare

Limmad plastmatta finns på betongplattan.

På grund av naturlig fuktpåverkan från mark riskerar plastmattan att släppa från underlaget. Mattan och limmet kan också avge en kemisk lukt som sprids till boendemiljön.
