# Besiktningsprotokoll

Anticimex Försäkringsbesiktning i samarbete med Fastighetsbyrån

| Fastighetsadress:<br>Björnbärsgränd 6 | |

| Besiktningsdatum:<br>2026-07-03 | Protokollnummer:<br>69800139 |

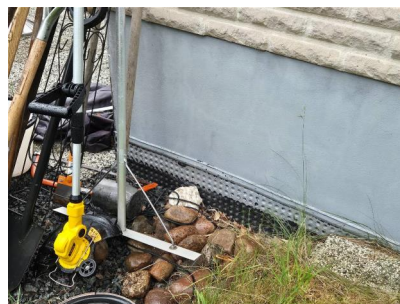
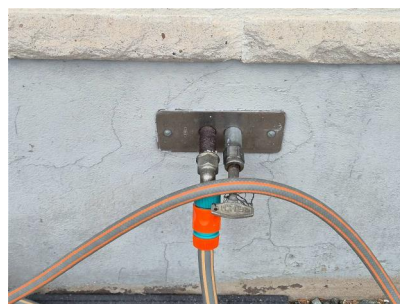
Utvändigt fuktskydd ligger oskyddat ovan mark.

Risk finns att det utvändiga fuktskyddet skadas och funktionen försämras.

Vattenutkastaren är inte frostsäker.

När vattenutkastaren inte är frostsäker ökar risken för att den ska frysa sönder och orsaka vattenskada.

Byt till självdränerande vattenutkastare vilket innebär att den är frostsäker.

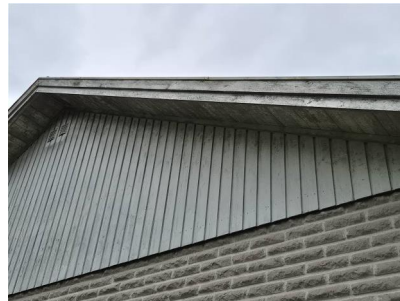
Fasadpanelen är i behov av tvätt, målning/underhåll.

För att öka livslängden på fasadbeklädnaden rekommenderas målning och underhåll.

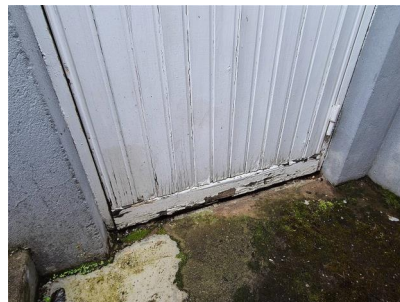
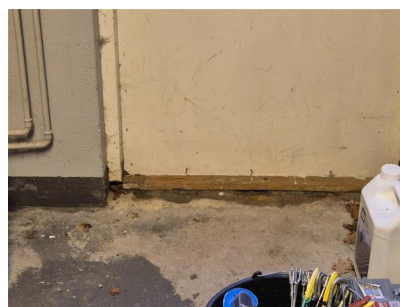
Dörr är rötskadad.

De upptäckta skadorna kan bero på olika saker, exempelvis bristfälligt underhåll, målning, skruvar och beslag etc.

Läckage vid tröskeln noterades på dörren ner till källaren. Vatten har trängt in.

Generellt underhåll föreligger på alla dörrar,

De skadade delarna bör bytas ut.

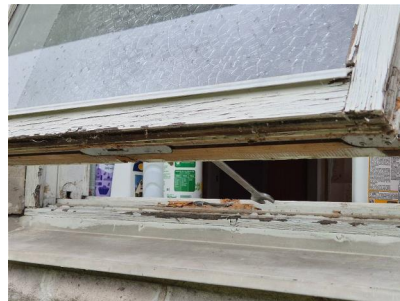
Fönster är i behov av målning/underhåll.

Fönsterbågar och fönsterkarmar där målningsbehov finns riskerar att få fukt- och rötskador på grund av sämre vattenavvisande förmåga.

För att öka livslängden på fönster rekommenderas målning och underhåll.

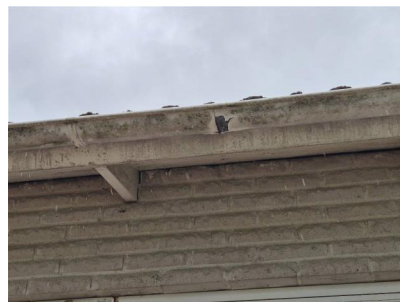
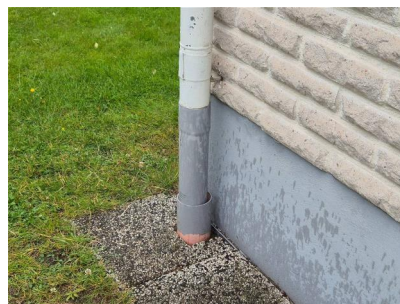
Hängrännor är rostiga och läcker.

Rostskadade hängrännor leder ofta till läckage, vilket i sin tur innebär risk för fuktskador på fasad, sockel och i bakomliggande konstruktioner.

Hängrännorna är även fyllda med skräp.

Lövsilar finns inte.

När det saknas lövsilar så finns det risk att det blir stopp i dagvattenledningen.

För att hindra stopp i dagvattenledningar rekommenderas komplettering av lövsilar.

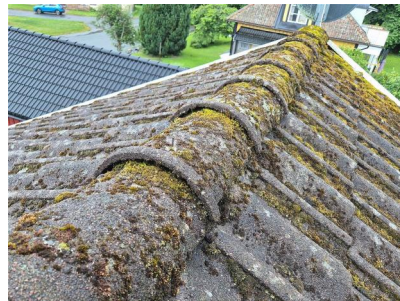
Yttertaket är äldre.

Takpannor, plåtdetaljer och underlagspapp har enligt vår bedömning en begränsad livslängd. Eftersom husets taktäckning är äldre har det ett minskat motstånd mot vatteninträngning. Detta i sin tur kan leda till fuktskador på träläkt och vidare ner i underliggande konstruktioner.

Nocktätning saknas.

Skorstenen saknar väderskydd.

Mosspåväxt finns på takpannor.

Mossa som växer på taket kan leda till att taktäckningen har ett minskat motstånd mot vatteninträngning. Detta i sin tur kan leda till fuktskador på träläkt och takkonstruktionen vilket kan resultera i mikrobiella skador (angrepp av mikroorganismer).

Väderskydd kan monteras för att skydda mot nederbörd som annars kan orsaka fuktskador och frostsprängning i skorstenen/ murstocken.

För att öka livslängden på taket rekommenderas att mossan tas bort från takpannorna.

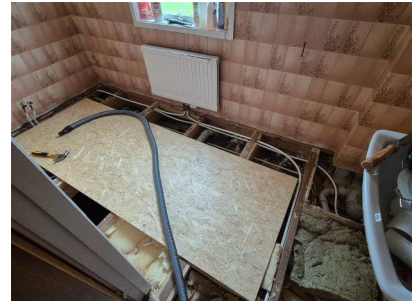
Renovering pågår.

På grund av renoveringen har besiktningen inte kunnat genomföras.

Vi rekommenderar en kompletterande besiktning när renoveringen är klar.

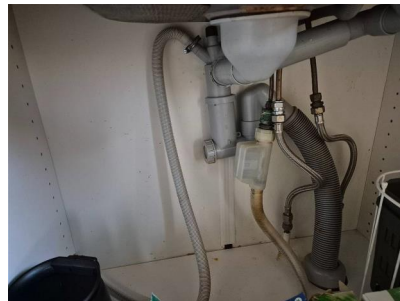
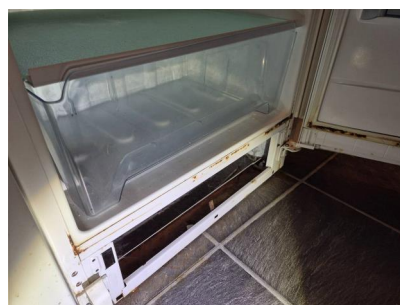
Fuktskydd saknas i diskbänksskåp samt under kyl/frys.

Utan fuktskydd är det svårt att upptäcka läckage från rörledningar. Vatten kan då tränga in i omkringliggande konstruktioner och orsaka fuktskador.

Upphångningsbygel saknas på avloppslang från diskmaskinen.

När upphångningsbygel saknas ökar risken för brott på slangen med läckage som möjlig följd.

Det noterades rost inne i kylskåpet samt att golvet svällt upp framför kylskåpet.

Blir det för mycket kondens i kylskåpet kan vatten rinna ut. Troligt att detta varit orsaken till skadorna.

Inga förhöjda fuktvärden uppmättes vid besiktningstillfället.

För att upptäcka eventuella läckage, installera ett fuktskydd.

För att hindra brott på avloppsslang rekommenderas komplettering av upphångningsbygel.

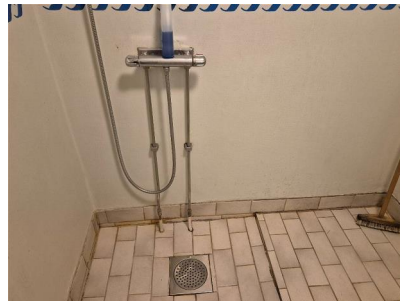
Hela utrymmet är av äldre standard.

Rör genomföringar är olämpligt placerade i duschzon.

Då det inte förekommer några organiska material i utrymmet så är det betongen på väggar och golv som kan få fuktgenomslag mot angränsande utrymmen.

Klinkerplattorna och klinkeramen runt golvbrunnen har börjat släppa samt att väggmattan har börjat släppa och har mikrobiell påväxt på ytan.

Frånluftsventilation saknas i utrymmet.

Frånluftsventilationens uppgift är att transportera bort bland annat emissioner, fukt, lukt och föroreningar från huset.

Vid en kommande renovering skall rören dras om och golvbrunnen bytas ut. Man ska då med fördel uppföra ett badrum som är fuktsäkert och anpassat för en källare.

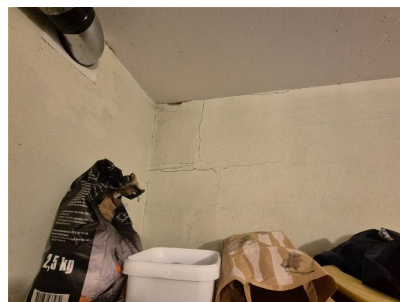
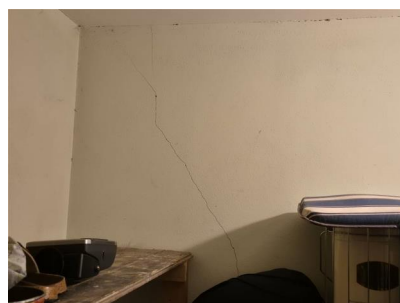
Spricka/or finns i vägg.

Dessa bedöms inte ha lett till bakomliggande skador.

Gjutjärnsbrunn förekommer i utrymmet.

Håll under uppsikt för att se om förändringar sker.

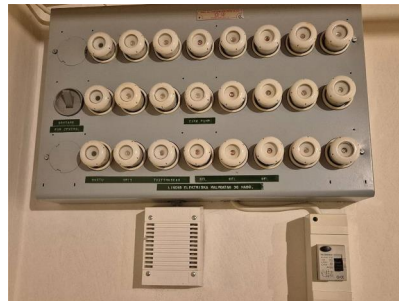
Gruppförteckning över elcentralen saknas.

"Gruppförteckning" är en lista som ska vara placerad vid elcentralen. Den visar vilka säkringar som är anslutna till vilka armaturer, vägguttag och apparater. Den är också till för att underlätta vid felsökning och elarbeten.

Kontakta en elektriker för att upprätta en gruppförteckning som placeras i närheten av elcentralen.

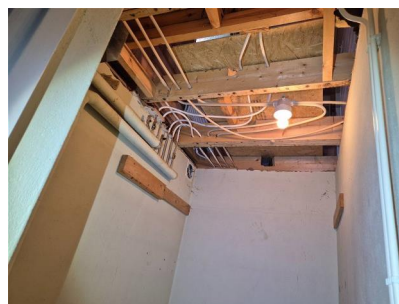
Under renovering.
