# Besiktningsprotokoll

Anticimex Försäkringsbesiktning i samarbete med Fastighetsbyrån

| Fastighetsadress:<br>Parallellgatan 10 | |

| Besiktningsdatum:<br>2026-07-02 | Protokollnummer:<br>69784186 |

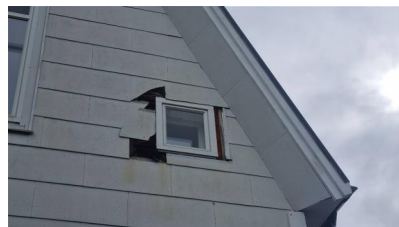
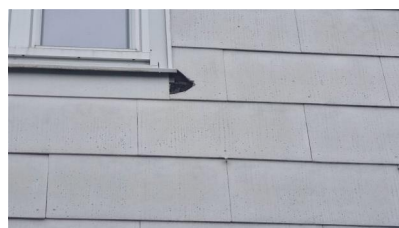
Fasaden har lokala otätheter/skador.

Otätheterna medför en ökad risk för att fukt tränger in bakom fasaden vilket i sin tur kan orsaka fuktskador.

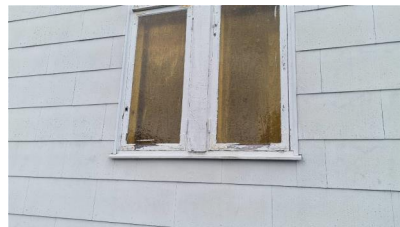
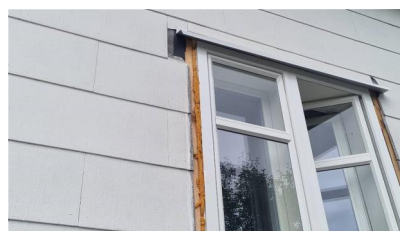
Några fönster är i behov av målning/underhåll och enstaka fönster har inte färdigställts med plåtarbeten runtom.

Fönsterbågar och fönsterkarmar där målningsbehov finns riskerar att få fukt- och rötskador på grund av sämre vattenavvisande förmåga.

För att öka livslängden på fönster rekommenderas målning och underhåll.

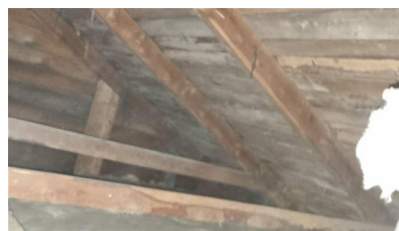
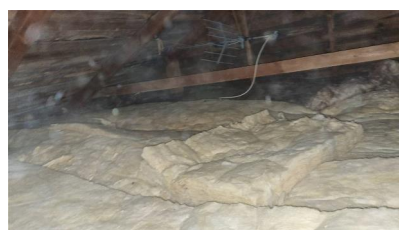
Vid kontroll av vinden har fuktvärden under kritisk fuktnivå för mikrobiell tillväxt uppmätts, dock finns mikrobiell påväxt på underlagstak i mindre omfattning. Notera att vinden är tilläggsisolerad vilket påverkar vindens klimat vintertid. Det noterades även att isolering helt saknas där den tidigare vindsluckan varit.

Det finns risk för mikrobiell tillväxt om den relativa fuktigheten (RF) i den omgivande luften är över 75 %. I furuvirke motsvarar det en fuktkvot (FK) på 17 %. Fuktkvoten i underlagstak/takbjälkar uppmättes till ca 8 %. Detta värde varierar dock under året beroende på årstid och utomhusklimat.

Den upptäckta mikrobiella påväxten på underlagstaket är ett tecken på att vinden har tillförts eller tillförs fukt inifrån bostaden. Observera att besiktning av bostadens ventilationssystem inte har ingått i uppdraget.

För att komma tillrätta med detta kan fukttillförseln inifrån bostaden behöva minskas. Det kan göras genom att ventilationen i bostaden förbättras samt att eventuella otätheter i vindsbjälklaget (tak-/väggvinklar, taklucka med mera) tätas. Läs Anticimex faktablad om uppvärmda vindsutrymmen för tips och råd.

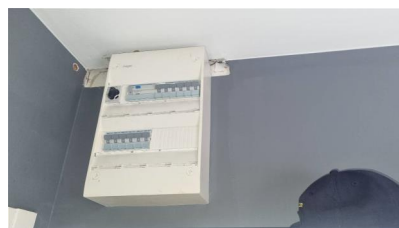
Gruppförteckning över elcentraler saknas.

"Gruppförteckning" är en lista som ska vara placerad vid elcentralen. Den visar vilka säkringar som är anslutna till vilka armaturer, vägguttag och apparater. Den är också till för att underlätta vid felsökning och elarbeten.

Kontakta en elektriker för att upprätta en gruppförteckning som placeras i närheten av elcentralen.

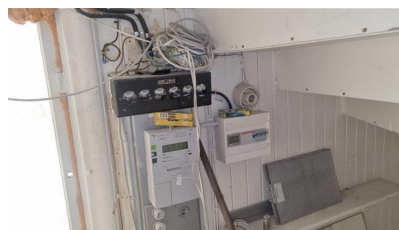
Elinstallationer i utrymmet har enligt vår bedömning uppenbara brister.

Elinstallationer i utrymmet är en säkerhetsrisk som kan orsaka både personskador och brand. Observera att besiktning av bostadens elsystem inte har ingått i uppdraget.

Kontakta en elektriker för kontroll och åtgärd.

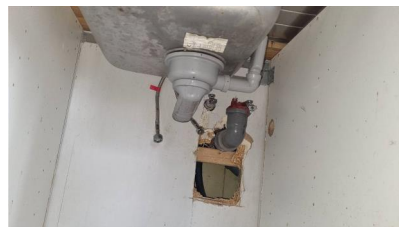
Renovering pågår.

På grund av renoveringen har besiktningen inte kunnat genomföras.

Jag rekommenderar en kompletterande besiktning när renoveringen är klar.

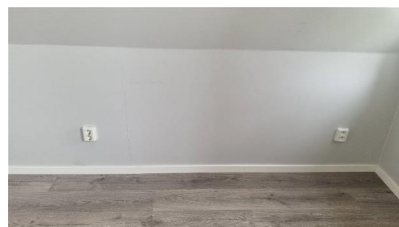
Jordade och ojordade eluttag finns i samma rum.

När man blandar jordade och ojordade eluttag i samma rum finns det en ökad risk för personskador.

Kontakta en elektriker för kontroll och åtgärd.

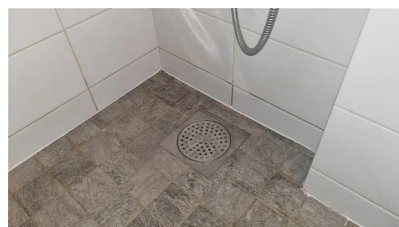
- Golvbrunnen är placerad för nära vägg.

Det finns risk att tätskiktet inte har kunnat anslutas på rätt sätt, vilket kan leda till fuktskador.

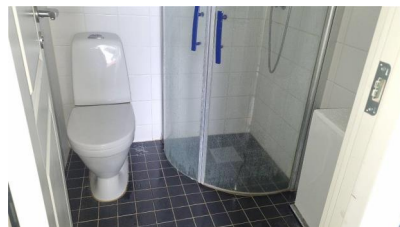
- Normala fuktvärden indikerades mot klinker/kakel.

En viss fukt tränger alltid in bakom kakel/klinker via fogarna, detta är helt normalt och innebär inte att tätskiktet/ våtrumsisoleringen under kaklet/klinkern är bristfälligt eller ur funktion.

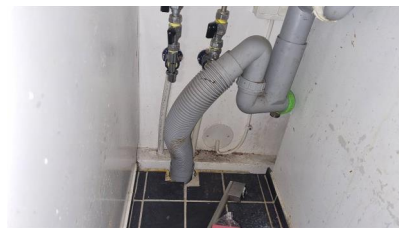
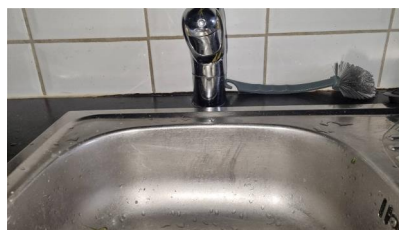
- Fuktskydd saknas i diskbänksskåp och köksblandaren sitter löst. Notera att köksspisens för tillfälligt är trasig.

Utan fuktskydd är det svårt att upptäcka läckage från rörledningar. Vatten kan då tränga in i omkringliggande konstruktioner och orsaka fuktskador.

För att upptäcka eventuella läckage, installera ett fuktskydd.
