Fastighetsbeteckning  
Högsäters Prästgård 1:3  
Adress  
Genavägen 10  
45870 Högsäter

| Uppdragsnummer | P5855 |
| Besiktningsdatum | 2026-07-02 |
| Besiktningsföretag | OBM Besiktning Bohuslän AB |

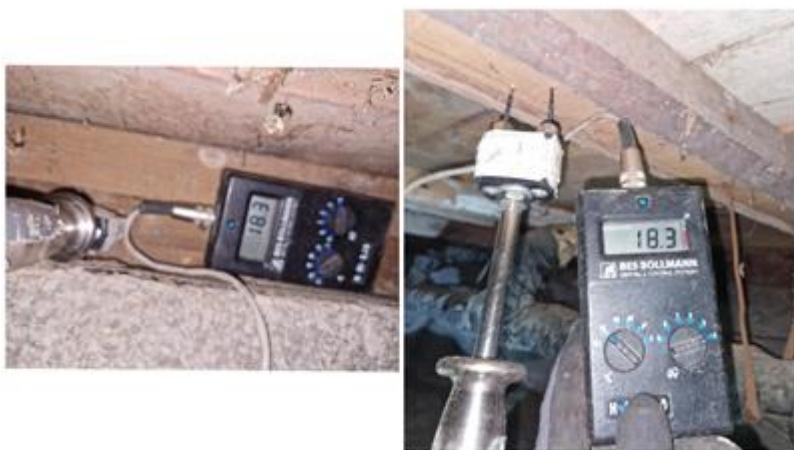
Byggspill/organisk material på marken.

Kontroll av konstruktionen utfördes genom stickprovsmässig fuktmätning i syll och golvreglar. Fuktvärden strax över gränsvärde för mikrobiell tillväxt uppmättes.

Fuktkvoten i uppmättes till 18-19%.

Risk för mikrobiell tillväxt föreligger vid en fuktkvot på 17% och rötskador >28%.

Utrymmet trångt och östra delen nåddes ej.

Krypgrunder är generellt ansett som en riskkonstruktion för fuktskador. På grund av förhöjd fuktstatus, dels orsakad av fuktvandring från marken och dels orsakad av uteluft som släpps in i grunden (främst under den varma tiden av året), kan fuktskador/mikrobiell tillväxt med negativ inverkan på såväl byggnaden som inomhusmiljön uppstå. För att helt fastställa bjälklaget uppbyggnad och skick rekommenderas en vidare undersökning med viss friläggning.

Det finns möjlighet att installera en för ändamålet avsedd krypgrundsavfuktare (adsorptionsavfuktare) för att säkerställa ett torrare klimat i utrymmet.
