# Besiktningsprotokoll

Anticimex Försäkringsbesiktning i samarbete med Fastighetsbyrån

| Fastighetsadress:<br>Mariedamm Solberga 923 | |

| Besiktningsdatum:<br>2026-06-30 | Protokollnummer:<br>69780098 |

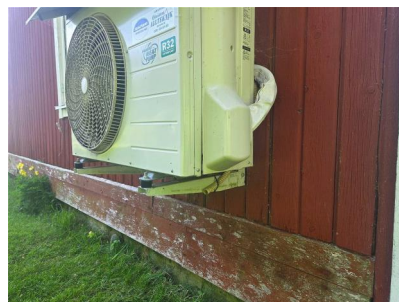
Kondensvatten från luftvärmepumpens utedel leds inte bort från husgrunden.

Detta medför ökad risk för att vatten kan tränga in i anslutande konstruktioner, vilket i sin tur kan leda till fuktrelaterade skador. Observera att besiktning av byggnadens värmesystem eller värmepumpen inte har ingått i uppdraget.

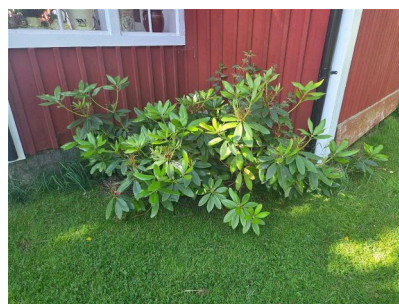
Växter finns i anslutning till byggnaden.

När det finns rabatter och växter nära byggnaden finns risk att fukt stannar kvar i väggarna. Detta kan i sin tur orsaka invändiga fuktskador. Växternas rötter kan också skada grundmuren och sätta dräneringsledningen ur funktion.

Området närmast huset rekommenderas att vara fritt från växtlighet.

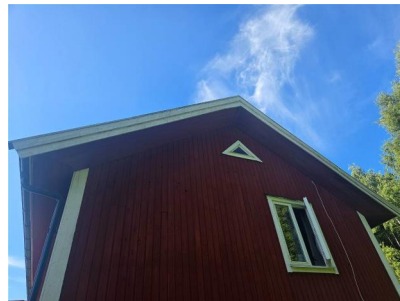
Vindskivor åt norr har ett mindre underhållsbehov.

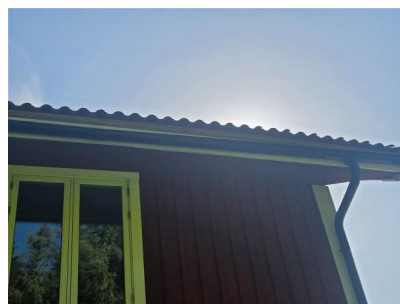
Hängrännor lutar fel lokalt.

När hängrännor har en felaktig lutning (bakfall) finns risk att regnvatten kan svämma över vilket i sin tur kan leda till fuktskador på fasad och sockel.

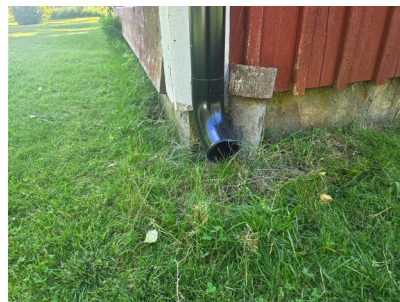
Stuprör avslutas nära husliv.

Stuprör som avslutas intill husliv (ovan mark) kan medföra en ökad fuktbelastning på grundmur/sockel med fuktrelaterade skador som följd.

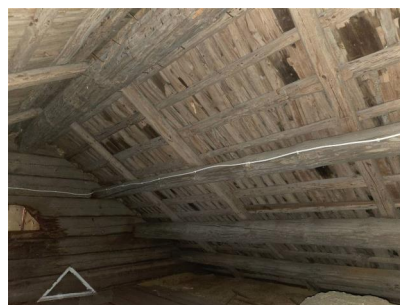
Underlagstaket består av spåne.

Eftersom underlagstaket består av spåne utan yttre täckning av papp under takbeklädnaden, finns risk vid ogynnsam väderlek att regnvatten/snö kan tränga in i skarvar med läckage på vindsutrymmet som följd.

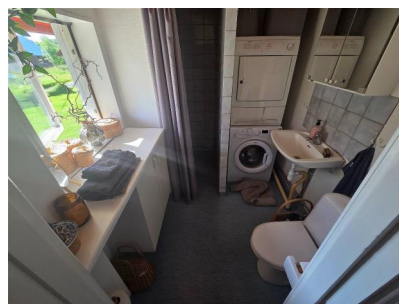
Våtutrymmet har äldre yt-/tätskikt.

Eftersom funktionen, som innebär att ytskiktet/tätskiktet ska vara vattentätt, kan vara nedsatt finns en ökad risk att vatten kan tränga igenom ytskiktet/tätskiktet med vattenskador i omkringliggande konstruktioner som följd.

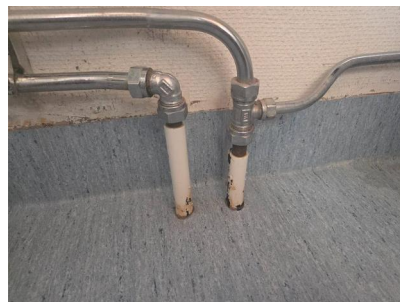
Rör genomföring finns i golv.

Rör genomföringar i golv medför en ökad risk för att vatten kan tränga ner i omkringliggande konstruktioner och orsaka fuktskador.

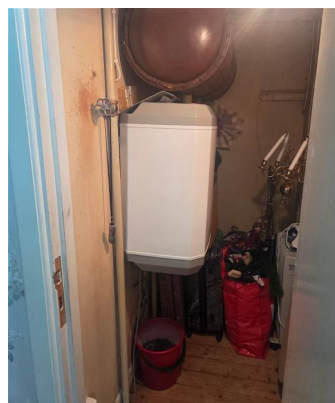
Varmvattenberedaren är olämpligt placerad.

När varmvattenberedaren finns i ett utrymme utan tätskikt och golvbrunn ökar risken för fuktrelaterade skador i omkringliggande konstruktioner vid ett läckage.
