**Fastighetsuppgifter**

Kolvik 2:30

Kolvik 123

| Besiktningsdatum | 2026-07-02 |

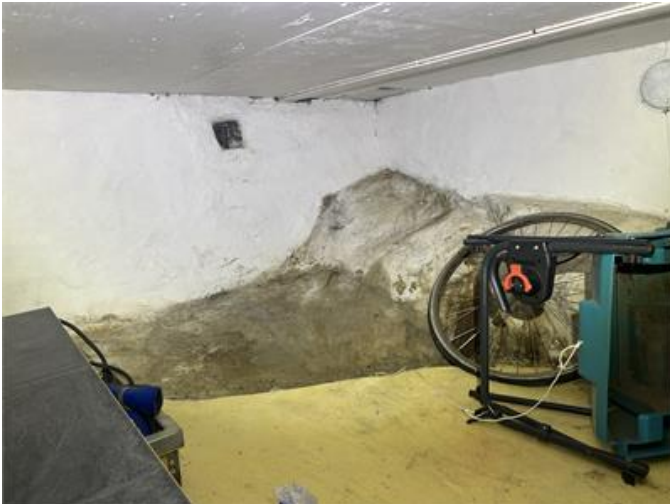
| Besiktningsresultat | | | | | |
|---|---|---|---|---|---|
| Allmänt | | x | | | Äldre källare med målad betonggjutning och grundmurar.<br>Uppreglade golv- och väggkonstruktioner förekommer ej.<br>Synligt berg på flera ställen.<br>Fritt rinnande vatten noteras på berg.<br>Ingen avvikande lukt upplevdes i utrymmet.<br>Se kommentar/riskanalys samt bilaga "Kontroll av konstruktion". |

Källare: Översiktsbild 1.

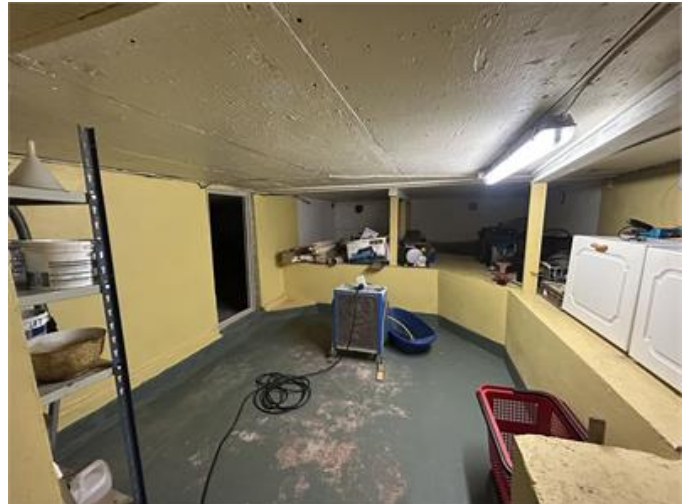
Källare: Översiktsbild 2.

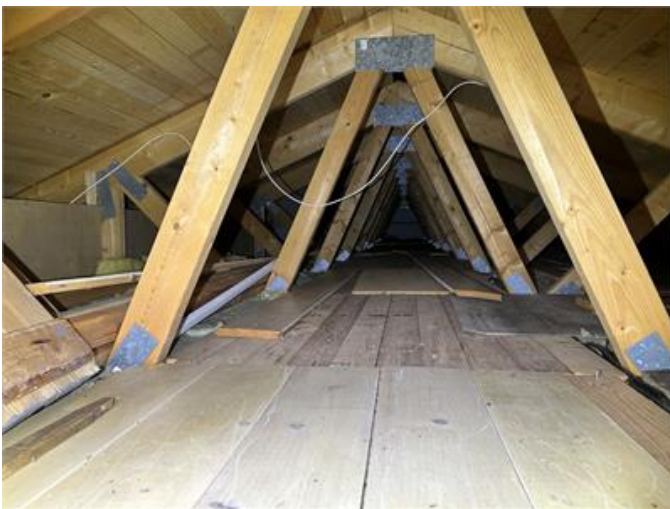
Nockvind: Översiktsbild 1.

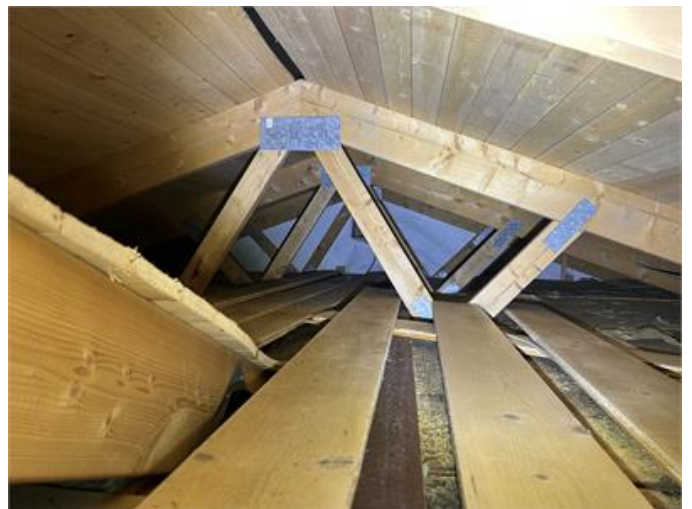
Nockvind: Översiktsbild 2.

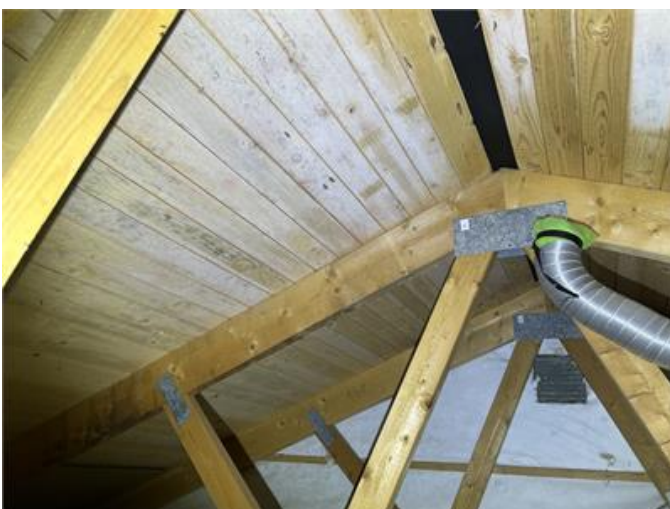
Den mikrobiella påväxten på underlagstaket indikerar att vinden periodvis tillförs eller har tillförts fukt inifrån bostaden, som den kallare delen av året riskerar att kondensera mot underlagstaket (sk konvektionsskada). För att komma tillrätta med detta måste fukttillförseln inifrån bostaden minskas. Detta kan göras genom att ventilationen i bostaden förbättras samt att eventuella otätheter i vindsbjälklaget (tak/väggvinklar, vindslucka mm.) tätas.

Nockvind: Mikrobiell påväxt noteras på underlagstaket.

Vidare rekommenderas generellt gavel- och takfotsventilation på vindsutrymmen.

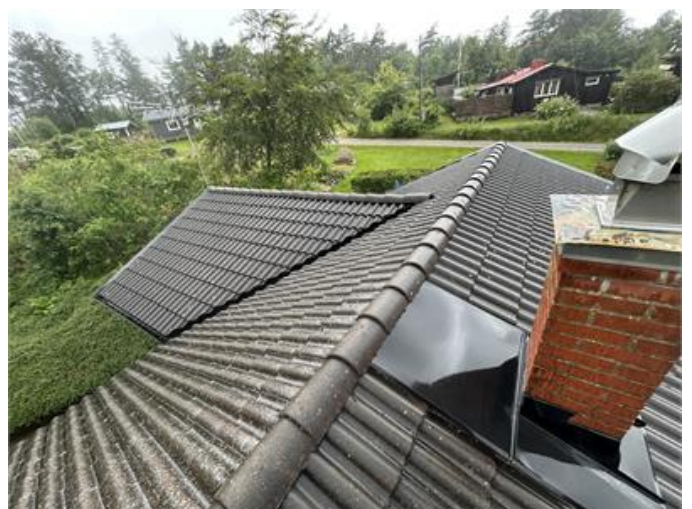
| Besiktningsresultat | | | | | |
|---|---|---|---|---|---|
| Tak | | x | | | Nocktätning finns ej monterad.<br>Se kommentar/riskanalys. |

Tak: Översiktsbild.

Nocktätning rekommenderas för att minska inträngning av regn/snö samt löv/skräp vianocken och därmed minskad fuktbelastning på papp och läkt.

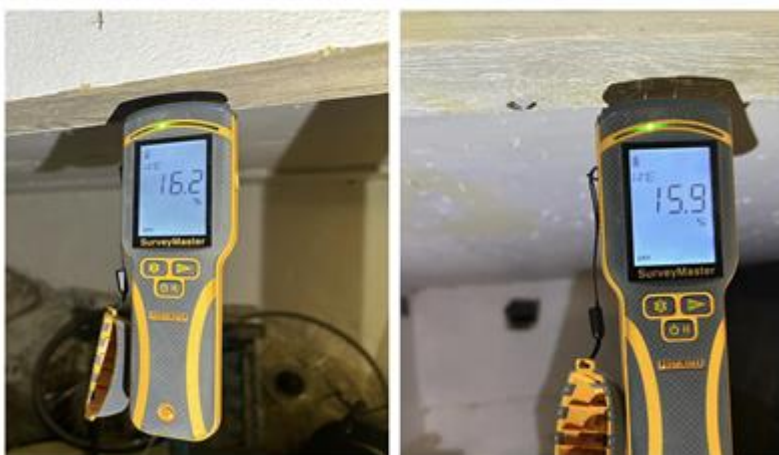
Kontroll av konstruktionen gjordes stickprovsmässigt i bärlinor och innertaket.

Ingen avvikande lukt upplevdes i konstruktionen dock fuktvärden i nivå med gränsvärdet för mikrobiell tillväxt uppmättes.

Fuktkvoten uppmättes till 15-17 %
