Köpstaden 8:61

Östra Moränvägen 16

| Besiktningsdatum | 2026-07-01 |

Byggnadsbeskrivning  
Parhus i 1-plan med betongplatta på mark

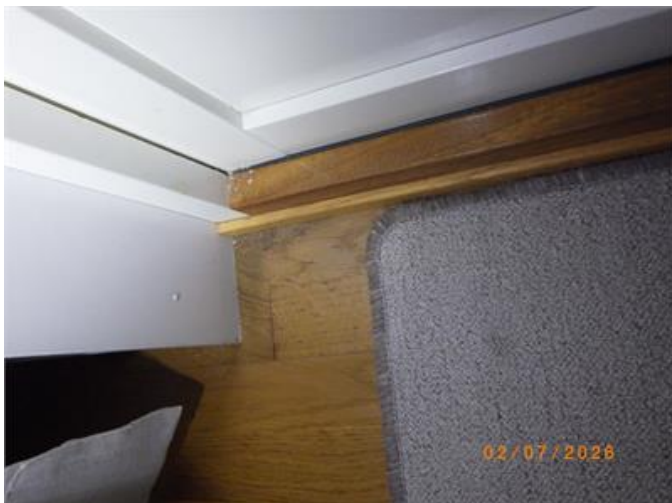
| Besiktningsresultat | | | | | |
|---|---|---|---|---|---|
| Vardagsrum | | X | | | Missfärgning noterades på golv innanför balkongdörr. Ingen förhöjd fuktindikation vid besiktning. |

Missfärgning golv innanför balkongdörr.

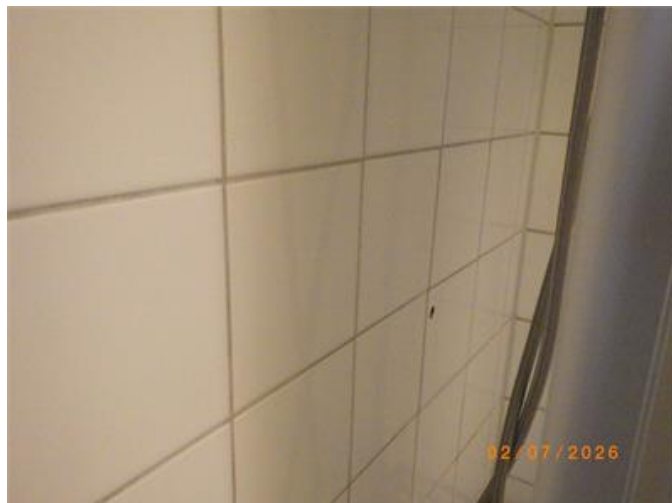
| Besiktningsresultat | | | | | |
|---|---|---|---|---|---|
| Duschrum | | | X | | Våtrum är av äldre standard. Bristfälligt golvfall, rörgenomföringar i golv samt otätheter i vägg vid våtzon noterades. Plastmattan har släppt från underlaget närmast brunnen. Se kommentar/riskanalys. En duschkabin är monterad i utrymmet. |

I våtutrymmen skall golv- och väggytor ha vattentäta skikt (golv i tvättstuga). När det saknas, är av äldre modell eller om det har brister i dess funktion, finns det en risk att fukt kan tränga in i bakomvarande konstruktioner och orsaka skador som kan påverka byggnaden och dess inomhusklimat negativt. Skador i bakom/omkringliggande konstruktioner kan ej uteslutas.

Otättheter i våtzon , (duschrum).
