# Besiktningsprotokoll

Anticimex Försäkringsbesiktning i samarbete med Fastighetsbyrån

| Fastighetsadress:<br>Gökvägen 1 | |

| Besiktningsdatum:<br>2026-07-03 | Protokollnummer:<br>69770892 |

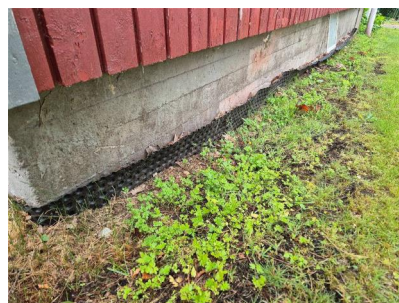
Utvändigt fuktskydd ligger oskyddat ovan mark.

Risk finns att det utvändiga fuktskyddet skadas och funktionen försämras.

Sprickor finns i sockel.

Dessa bedöms inte ha lett till bakomliggande skador.
