# Besiktningsprotokoll

Anticimex Försäkringsbesiktning i samarbete med Fastighetsbyrån

| Fastighetsadress:<br>Axels Väg 4 | |

| Besiktningsdatum:<br>2026-07-02 | Protokollnummer:<br>69765919 |

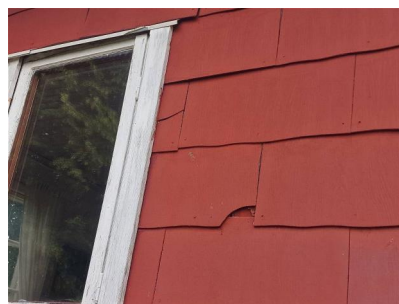
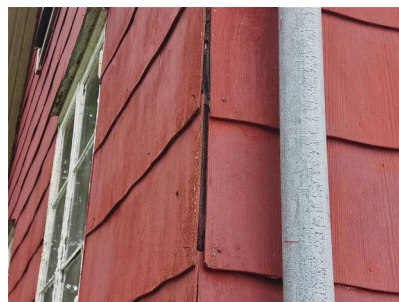
Glipor/otätheter samt spruckna eternitplattor noterades lokalt i fasaden.

Det rekommenderas att kontakt tas med fackman för kontroll av orsak och omfattning av de skador/brister som noterats samt bedömning av eventuella åtgärder.

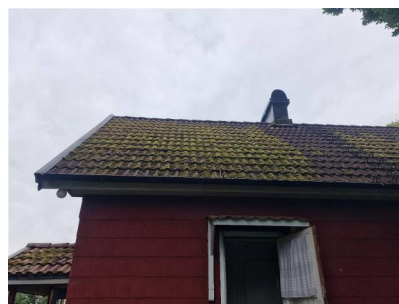
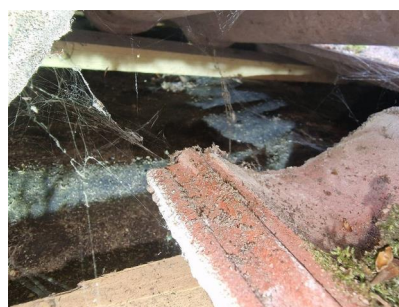
Yttertaket är äldre.  
Underlagspappen är bitvis bubblig/ojämn.  
Rikligt med mosspåväxt finns på takpannorna åt nordväst  
Plåtdetaljer har lokala färgsläpp/rostangrepp.  
Färgsläpp finns från vindskivor samt en lokal rötskada i nederkant åt norr.

Takpannor, plåtdetaljer och underlagspapp har enligt vår bedömning en begränsad livslängd. Eftersom husets taktäckning är äldre har det ett minskat motstånd mot vatteninträngning. Detta i sin tur kan leda till fuktskador på träläkt och vidare ner i underliggande konstruktioner.

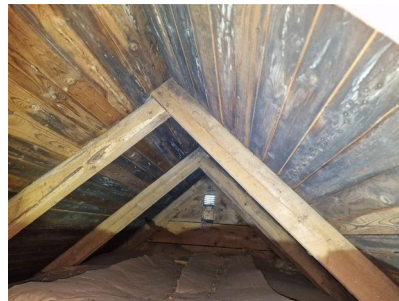
Hela utrymmet har inte kunnat besiktigas på grund av att det gamla expansionskärlet blockerar vägen. Missfärgningar och mikrobiell påväxt noterades lokalt på underlagstaket.

Vid fuktindikering mot missfärgningarna som gick att nå noterades inga förhöjda fuktindikationer.

Det rekommenderas att hela utrymmet görs tillgänglig och att en fördjupad undersökning utförs för att kontrollera orsak till och omfattning av de fuktrelaterade skador som noterats samt för att upptäcka andra eventuella skador/brister.

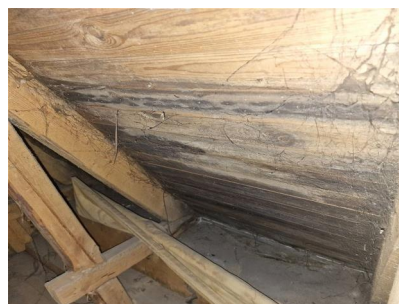
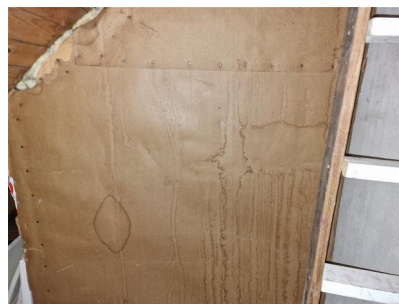
Delar av utrymmet har endast besiktigats från en öppning i väggen. Missfärgningar och mikrobiell påväxt noterades lokalt på underlagstaket samt på väggar.

Vid fuktindikering mot missfärgningarna som gick att nå noterades inga förhöjda fuktindikationer.

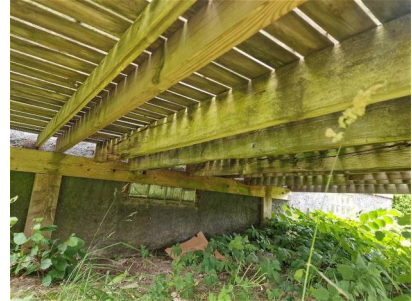
Rötskador finns i bärande konstruktioner.  
Räcket är bitvis löst.

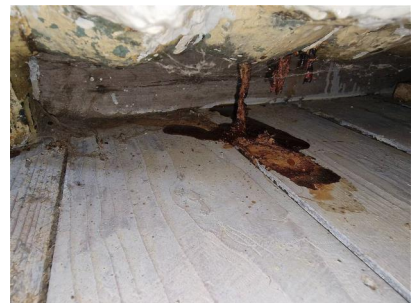
Radiator mot entréhall har rostat sönder i botten och läcker.

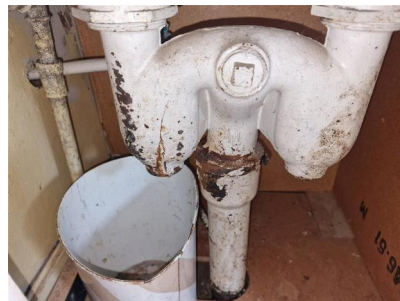
Vattenlåset i diskbänksskåpet har en lokal spricka samt rostangrepp. Avloppsröret av gjutjärn är rostigt.

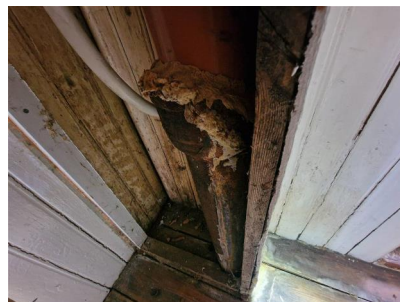
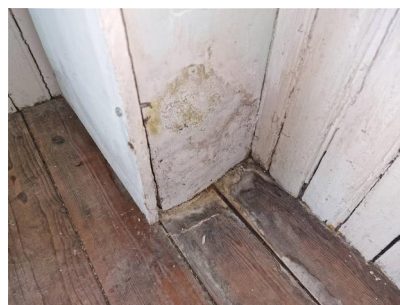
Avloppsstammen är rostangripen och missfärgningar/deformationer noterades i nederkant av dess inbyggnadslåda samt angränsande golv.

Vid fuktindikering mot missfärgningarna/deformationerna noterades inga förhöjda fuktindikationer.

Missfärgningar kan bero på olika saker, och kan vara ett tecken på ett tidigare eller pågående läckage. För att kontrollera orsaken till och omfattningen av missfärgningarna rekommenderas att en fördjupad undersökning utförs.

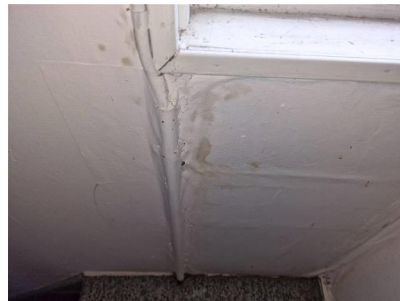
Missfärgningar noterades på vägg under fönster.

Vid fuktindikering mot missfärgningarna noterades inga förhöjda fuktindikationer.

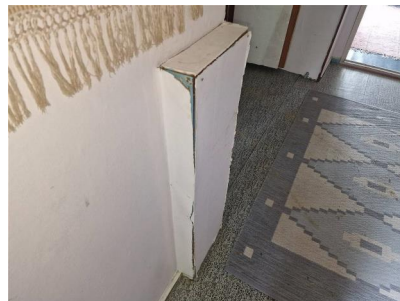
Rörslits saknar vattentät botten.

En rörslits ska ha en vattentät botten och vara försedd med skvallerrör. När det saknas ökar risken för att ett läckage inte upptäcks i tid. Det kan leda till fuktskador i omkringliggande konstruktioner.

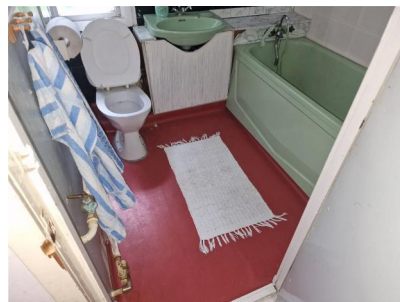
Utrymmet är äldre och har passerat tiden för sin tekniska livslängd. Golvbrunnen har inte besiktigats på grund av badkaret.

Vid fuktindikering i utrymmet noterades inga förhöjda fuktindikationer.

Kontakta en behörig våtrumsentreprenör för en renovering. I samband med renoveringen bör omkringliggande konstruktioner kontrolleras för att upptäcka eventuella följskador.

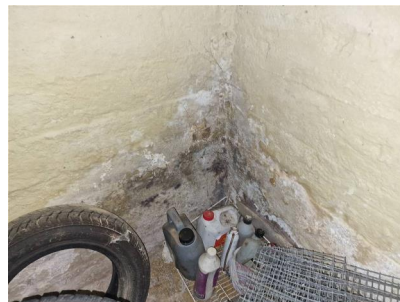
Puts-/färgsläpp samt salt/kalkutfällningar finns lokalt från källarväggar.

Puts- och färg som släppt från underlaget invändigt på källarytterväggarna är ett tecken på att källarens utvändiga fuktskydd inte längre fungerar tillfredsställande.

För att åtgärda detta måste källarens utvändiga fuktskydd förbättras. Läs Anticimex faktablad om källare för tips och råd.

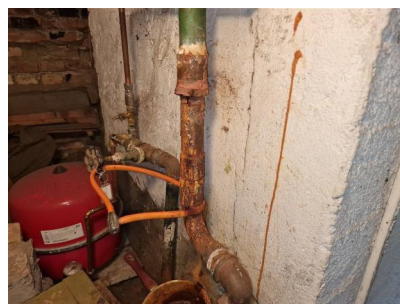
Rostangrepp finns på rördragningar från vedpannan.
