Besiktningssprotokoll

Anticimex Försäkringsbesiktning i samarbete med Fastighetsbyrån

Fastighetsbeteckning: Västbyn 2:23	
Fastighetsadress: Västbyn 129	
Postnummer: 832 96	Ort: Frösön

Besiktningdatum: 2026-06-29	Protokollnummer: 69765896
Temperatur: 21 °C	Väderlek: Molnigt
Tekniker: Tord Fridén	
E-post: tord.friden@Anticimex.se	
Kontor: Sundsvall	
Närvarande: Fastighetsägare och tekniker Anticimex

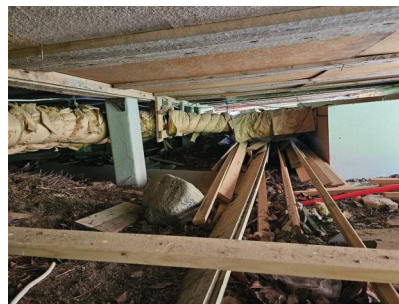
Utvändigt / Plintgrund

Vid kontroll av konstruktionen i plintgrund uppmättes fuktvärden under kritisk fuktnivå för mikrobiell tillväxt och normal lukt upplevdes.

Golvbjälklaget ovan den uteluftsventilerade plintgrunden riskerar att drabbas av fuktskador på grund av naturlig fuktpåverkan. Detta kan i sin tur leda till mikrobiella skador (angrepp av mikroorganismer) som kan leda till att mikrobiell lukt sprids till boendemiljön.

Fuktkvoten uppmättes till 16 %.

Organiskt material finns i utrymmet.

Rekommenderar att markytan rensas från organiskt material så som trä, papp och stubbar.

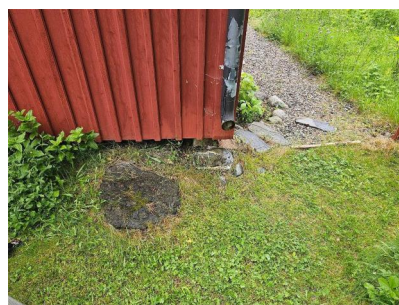
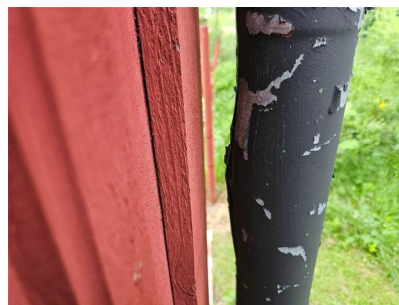
Utvändigt / Hängrännor / Stuprör

Stuprör avslutas nära husliv, fals vänd mot fasad och frostsprängd.

Stuprör som avslutas intill husliv (ovan mark) kan medföra en ökad fuktbelastning i grunden med fuktrelaterade skador som följd.

När stuprören är monterade med falsen vänd mot fasad ökar risken för fuktskador på fasad vid ett eventuellt läckage.

För att undvika skador på fasad kan man med fördel vända stuprörens fals ut från fasad.”

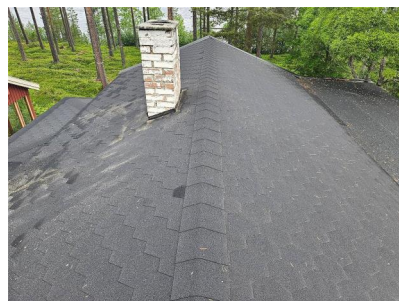
Utvändigt / Tak

Inget att notera.

Taket är besiktat från taket.

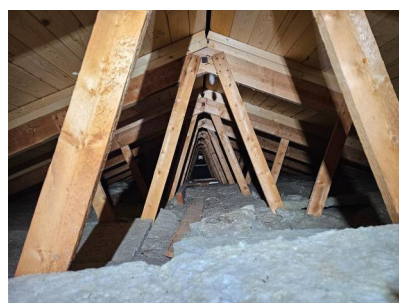
Utvändigt / Vind

Vindsutrymmet saknar landgångar.

Vindsutrymmet kunde inte besiktas i sin helhet eftersom landgångar saknas.

Vid kontroll av vinden uppmättes fuktvärden under kritisk fuktnivå för mikrobiell tillväxt och en normal lukt upplevdes. Fuktkvoten i underlagstak/takbjälkar uppmättes till 7%.

Vindsutrymmet besiktats från luckan.

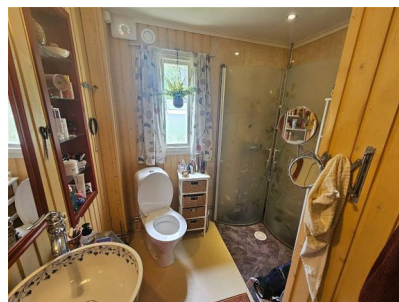
Dushrummets väggar utanför duschzon är utförda i träpanel och tål således inte vattenbegjutning.

Entréplan / Dusch/Toalett

Väggbeklädnad utanför duschzon är utförd i träpanel.

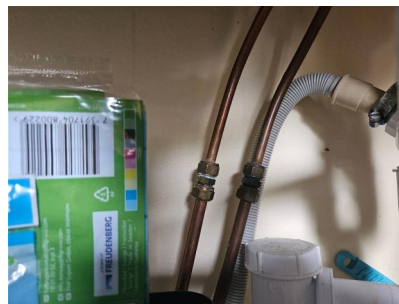
Entréplan / Kök

- ✎ Fuktskydd saknas i diskbänkskåp och under diskmaskinen.

- ✎ Upphångningsbygel saknas på avloppslang från diskmaskinen. Avstängningsventil till diskmaskin finns inte ovan diskbänk.

För att upptäcka eventuella läckage, installera ett fuktskydd.

För att hindra brott på avloppslang rekommenderas komplettering av upphångningsbygel.
