# Besiktningsprotokoll

Anticimex Försäkringsbesiktning i samarbete med Fastighetsbyrån

| Fastighetsbeteckning:<br>Ströms-Ön 3:99 | |

| Besiktningsdatum:<br>2026-06-25 | Protokollnummer:<br>69775054 |

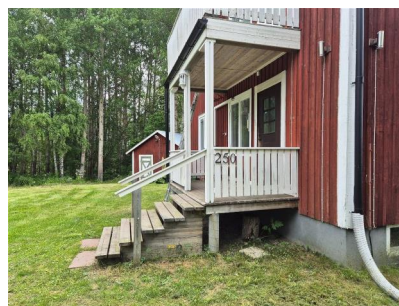
Entrébro lutar.

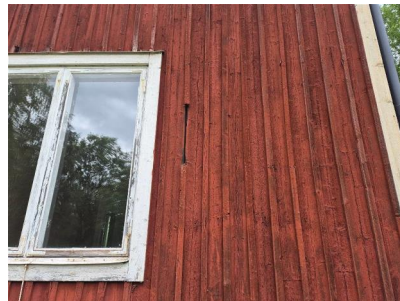
Fasaden har otätheter och underhållsbehov.  
Rötskador finns.

Otätheterna medför en ökad risk för att fukt tränger in bakom fasaden vilket i sin tur kan orsaka fuktskador.

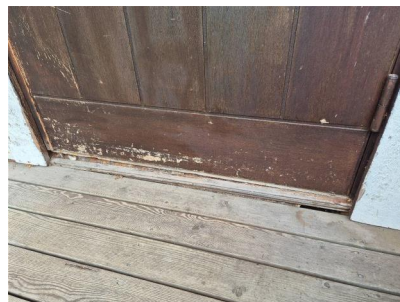
Tröskelbleck saknas under dörrar.

Avsaknad av tröskelbleck medför att det finns risk för att vatten kan rinna in och orsaka fuktskador på tröskel och/eller i kringliggande vägg och bjälklag.

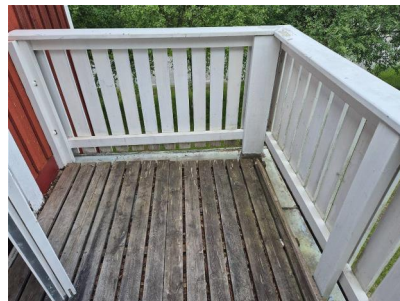
Balkongräcke och träkonstruktioner är i behov av målning/underhåll.

För att öka livslängden på balkongen rekommenderas målning och underhåll.

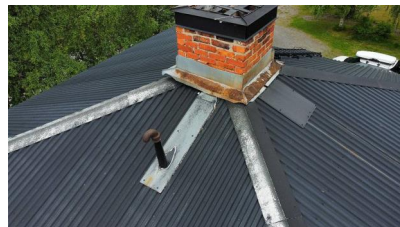
Äldre plåtdetaljer på yttertaket är inte utbytta i samband med takrenoveringen.  
Rostiga plåtdetaljer.

Detta kan leda till fuktskador i bakomliggande konstruktioner.

Kontakta en plåtslagare för kontroll och åtgärd.  
Taket är kontrollerat med drönare.

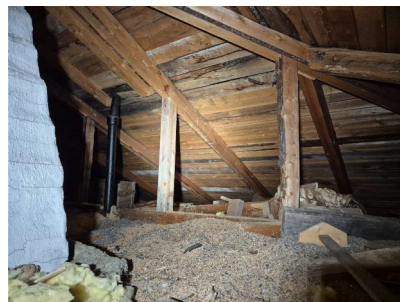
Vid kontroll av vinden uppmättes fuktvärden under kritisk fuktnivå för mikrobiell tillväxt och en normal lukt upplevdes.  
Fuktkvoten i underlagstak/takbjälkar uppmättes till 9 %.

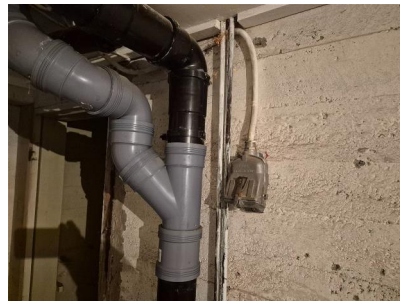
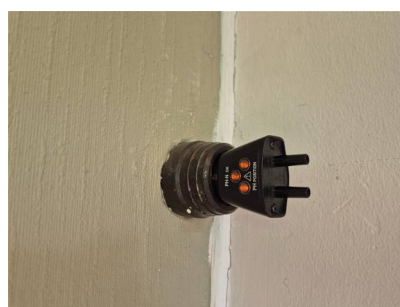
Husets elanläggning har brister.  
Trefasuttag i metall.  
Felkopplade vägguttag.  
Jordade och ojordade uttag i samma rum.  
Gruppförteckningar över elcentraler är ej helt komplett.

Jag rekommenderar att kontakta elektriker för kontroll och åtgärd.

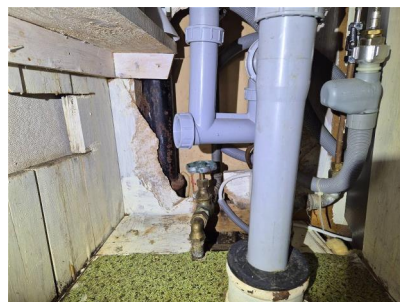
Husets rör- /avlopp- /värmeledningssystem är äldre.

Detta behöver inte betyda att systemen har några allvarliga brister, men äldre rör- /avlopp- /värmeledningssystem kan ha nedsatt funktion/brister på grund av sin ålder, vilket i värsta fall kan leda till läckage.

Vi rekommenderar att en fackman kontaktas för att kontrollera husets rör- /avlopp- samt för att hjälpa er med eventuella åtgärder. Observera att ingen besiktning av dessa system har ingått i uppdraget.

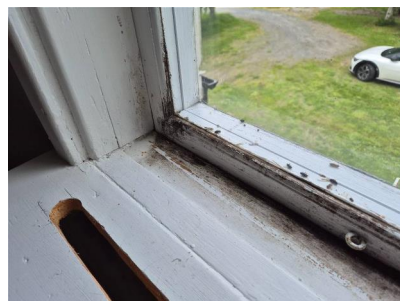
Kondens på fönster.

Kondensspår på fönstrens insida tyder på att bostadens allmänventilation är bristfällig. Observera att besiktning av bostadens ventilationssystem inte har ingått i uppdraget.

Vi rekommenderar att utöka ventilationen i huset. Vid osäkerhet kontakta ventilationsentreprenör.

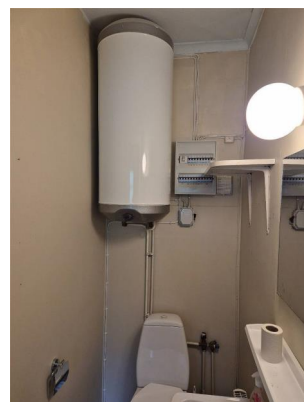
Golvbrunn finns inte i utrymmet.

I denna typ av utrymme bör en golvbrunn finnas. Avsaknaden utgör en ökad risk för fuktskador i omkringliggande konstruktioner.

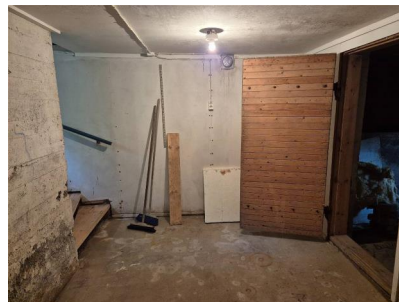
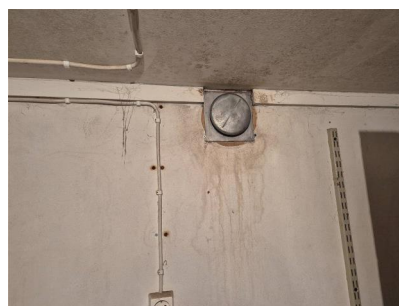
Mikrobiell lukt känns vid inträdet till källaren.  
Fuktkvoten i golvlist på påreglad vägg uppmättes till över 28% vilket innebär fibermättnad.

Organiskt material som dörrkarmar och en påreglad vägg i trapp/passage.  
Mikrobiell påväxt på innertak.  
Fuktigt på markytan i vissa rum.

Vi rekommenderar att kontakta byggentreprenör för att riva ur organiskt material ur källaren och utreda omfattningen av skadorna. Det är viktigt att tänka på att denna rekommendation om fördjupad undersökning gäller hela källarplan.

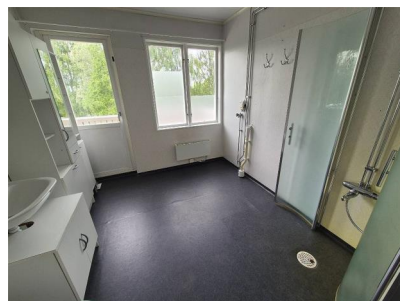
Rör genomföring finns i golv.

Rör genomföringar i golvet medför en ökad risk för att vatten tränger ner i omkringliggande konstruktioner och orsakar fuktskador.

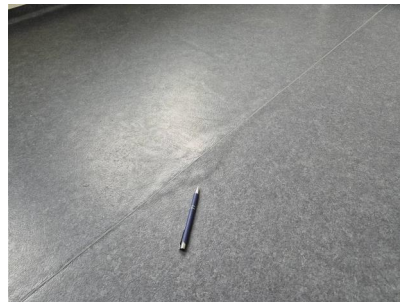
Formförändring under golvmatta i mattskarv.

Vid osäkerhet kontakta badrumsentreprenör för kontroll.
