# Besiktningsprotokoll

Anticimex Försäkringsbesiktning i samarbete med Fastighetsbyrån

| Fastighetsadress:<br>Östbyvägen 54 | |

| Besiktningsdatum:<br>2026-07-06 | Protokollnummer:<br>69783914 |

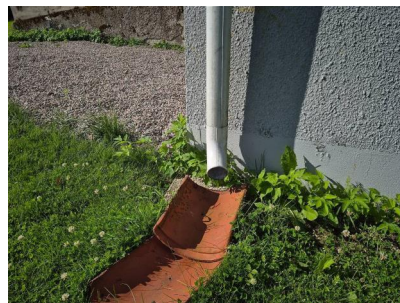
Stuprör avslutas nära husliv.

Stuprör som avslutas intill husliv (ovan mark) kan medföra en ökad fuktbelastning på grundmur/sockel med fuktrelaterade skador som följd.

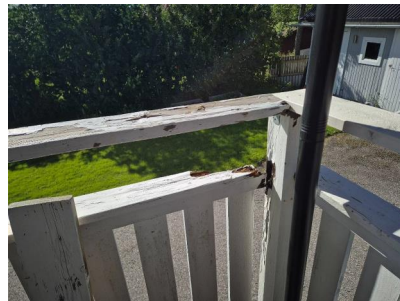
Räcke på verandan är rötskadat.  
Räcket är därmed löst.

De upptäckta rötskadorna kan bero på olika saker, exempelvis bristfälligt underhåll och målning. Vilket ökar att risken för att rötskador uppstår.

Risk finns att räcket släpper och fall från veranda uppstår.

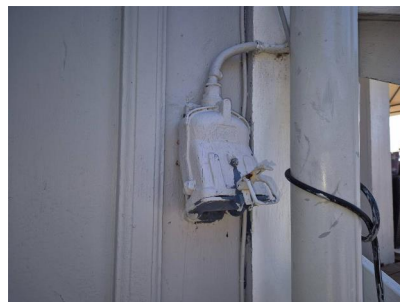
3-fasuttag i metall finns.

Denna typ av uttag tillverkas inte längre då de anses medföra en stor risk för personskada.

Kontakta en elektriker för kontroll och åtgärd.

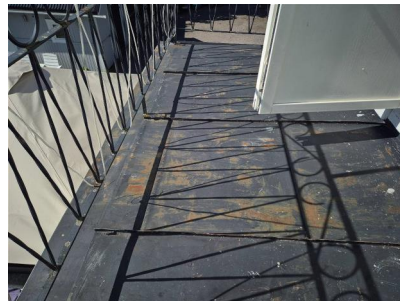
Mindre rostangrepp noterades på tak.

Måla plåttak ovan entréhall

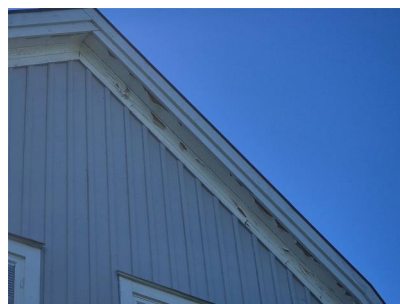
Färgsläpp noterades på takutstick.

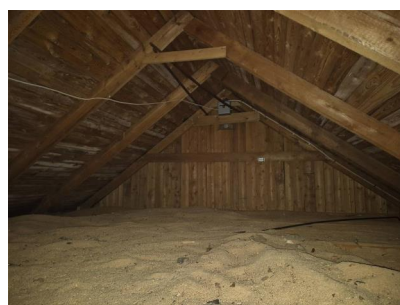
Vid kontroll av vinden uppmättes fuktvärden under kritisk fuktnivå för mikrobiell tillväxt och en normal lukt upplevdes. Fuktkvoten i underlagstak/takbjälkar uppmättes vid besiktningstillfället till ca 12 %. Detta värde varierar dock under året beroende på årstid och utomhusklimat.

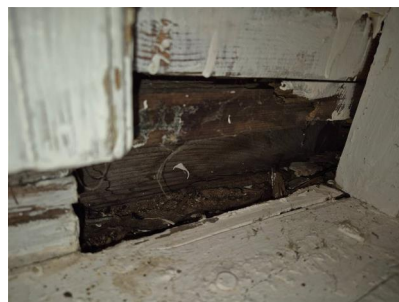
Fuktkontroll av väggsyllar.

Vid kontroll av väggsyllar uppmättes fuktvärden över kritisk fuktnivå för mikrobiell tillväxt. Ingen mikrobiell lukt upplevdes. Fuktkvoten uppmättes till 20 %.

Det finns risk för mikrobiell tillväxt om den relativa fuktigheten (RF) i den omgivande luften är över 75 %. I furuvirke motsvarar det en fuktkvot (FK) på 17 %.

Vi rekommenderar en fördjupad undersökning för att bedöma orsak och omfattning.

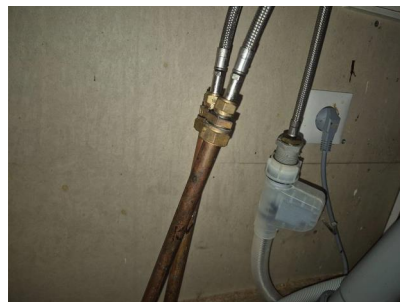
Vattenrör är inte fixerade.

När vattenrör inte är fixerade kan kopplingarna lossna pga vibrationer med läckage som följd.
