# Besiktningsprotokoll

Anticimex Försäkringsbesiktning i samarbete med Fastighetsbyrån

| Fastighetsadress:<br>Stamnared 106, Liared | |

| Besiktningsdatum:<br>2026-06-30 | Protokollnummer:<br>69760923 |

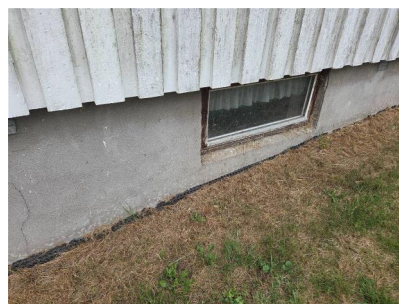
Utvändigt fuktskydd ligger oskyddat ovan mark.

Risk finns att det utvändiga fuktskyddet skadas och funktionen försämras.

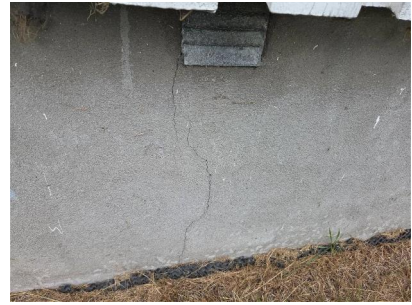
Ytliga sprickor finns i sockeln.

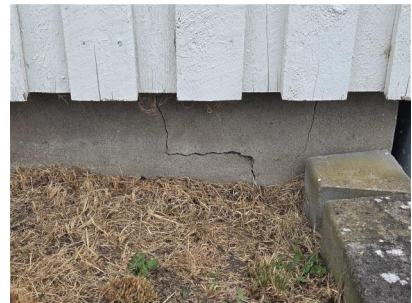
En större spricka finns i sockeln åt sydväst.

Kontakta fackman för kontroll av orsak och omfattning samt för bedömning av lämpliga åtgärder.

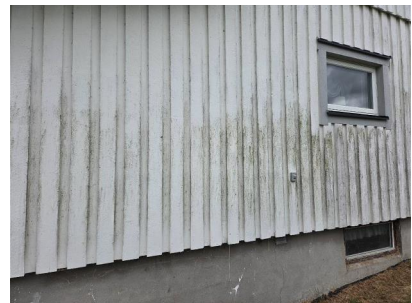
Algpåväxt förekommer.

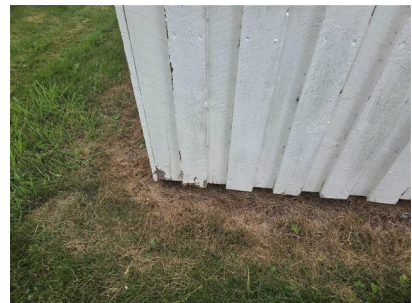
Vissa fasadbrädor är skadade i nederkant.

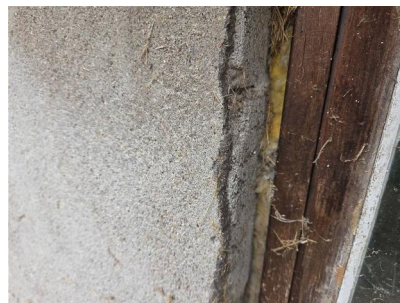
Ett källarfönster åt nordost är bristfälligt monterat.

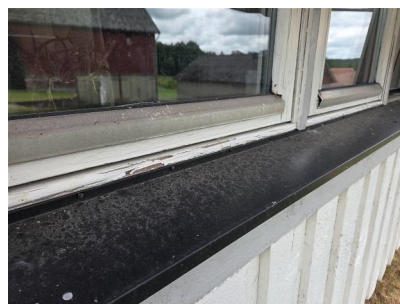
Färgsläpp förekommer från fönsterkarmar.

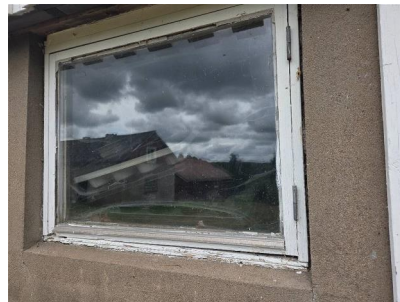
Kittsläpp finns från källarfönster åt sydost.

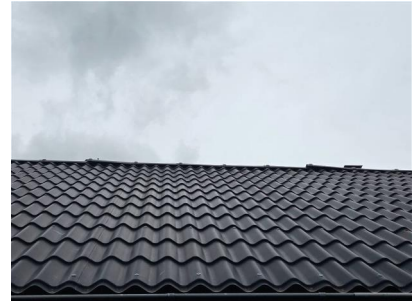
Tvånockplåtar har lämnat sin rätta position.

Kontakta fackman för kontroll av orsak och omfattning samt för bedömning av lämpliga åtgärder.

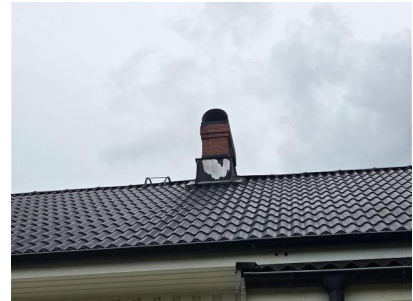
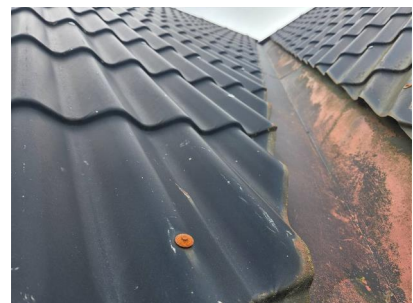
Färgsläpp finns från skorstensplåt och från rännalar.

Enstaka rostiga skruvar finns på taket.

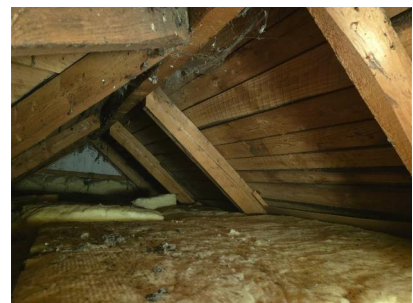
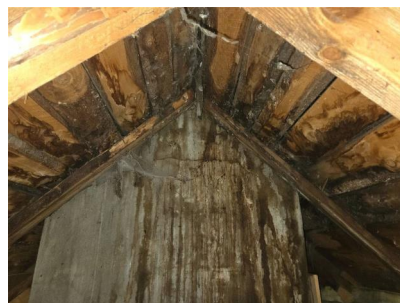
Missfärgningar finns lokalt.

Inga förhöjda fuktindikationer påvisades.

De har troligtvis uppstått innan tak och skorstenplåtar gjordes om.

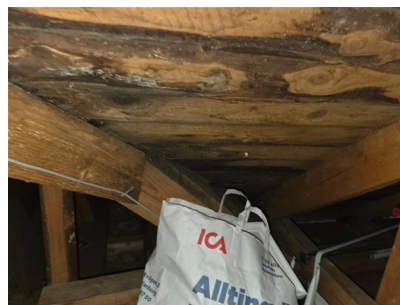
Missfärgningar finns lokalt.

Inga förhöjda fuktindikationer påvisades.

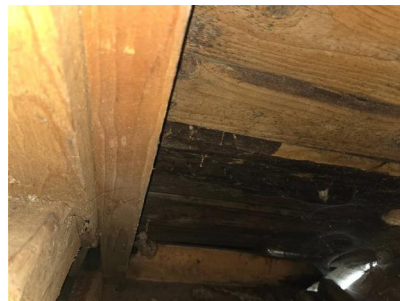
Missfärgningar finns lokalt.

Inga förhöjda fuktindikationer påvisades.

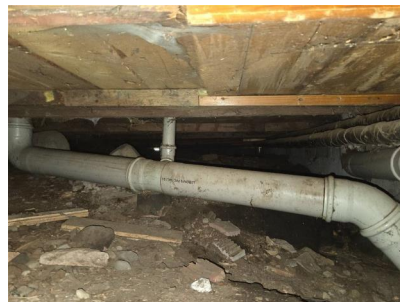
Krypgrunden nås via en lucka på källarplan. Hela grunden kan inte undersökas på grund av den har dålig krypmån.

Marken består sten, jord och grus utan ovanpåliggande plastfolie. Organiskt material i form av brädor ligger på marken.

Grundmurarna består av betonghålstén.

Syllar och blindbottenläkt består av obehandlat virke och blindbotten av brädor.

Fuktkvoten uppmättes stickprovsvís i blindbottenläkten till mellan 18-20 %.

Det finns risk för mikrobiell tillväxt om den relativa fuktigheten i luften är över 75 %, vilket i gran- och furuvirke motsvarar en fuktkvot på cirka 17 %.

Uteluftsventilerade krypgrunder med bjälklag av organiskt material har ofta fuktskador på grund av naturlig fuktpåverkan. Detta kan resultera i mikrobiella skador.

Bland de vanligaste och säkraste åtgärderna för fuktiga kryppgrunder är att förse dem med en fast monterad avfuktare som sänker fuktigheten i grunden en så kallad sorptionsavfuktare. Anticimex kan hjälpa er med denna installation. Läs gärna bifogat faktablad om kryppgrunder längst bak i protokollet.

För att undvika detta så måste grundens klimat bli torrare. Läs Anticimex faktablad om uteluftsventilerade krypgrunder för tips och råd.

Rensa ut organiskt material på marken. Det utsätts för markfukt och kan börja lukta.

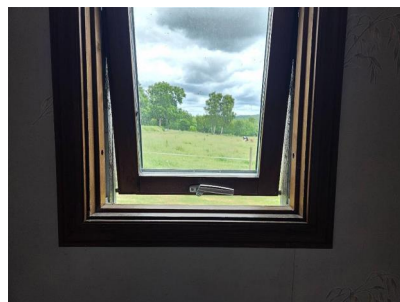
Golvbrunnen är inte utbytt vid renovering på 1980-talet.

Rör genomföringar i golvet.

Fönster i duschzonen.

Äldre yt/tätskikt.

Bristerna i våtutrymmet medför en ökad risk att vatten tränger igenom yt- och tätskiktet med vattenskador i omkringliggande konstruktioner som följd. Detta kan i sin tur leda till mikrobiella skador.

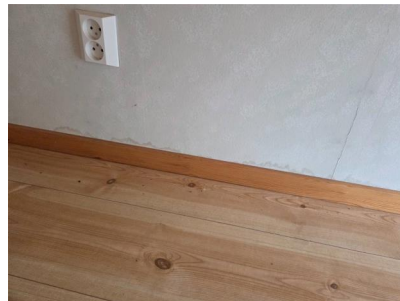
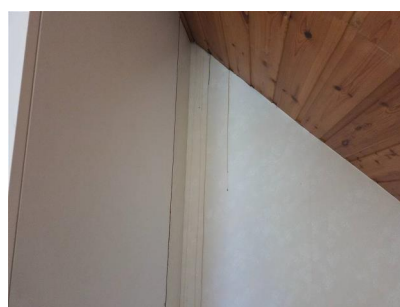
Missfärgningar finns på väggarna.

Inga förhöjda fuktindikationer påvisades.

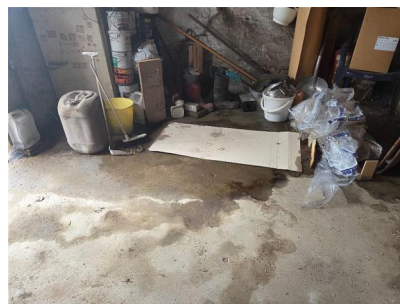
Fritt vatten finns på golvet på källarplan. Detta får undersökas vidare då någon uppenbar orsak inte kunde finnas under besiktningen.

Fritt vatten finns på golvet.

Vi rekommenderar en fördjupad undersökning för att bedöma orsak och omfattning.

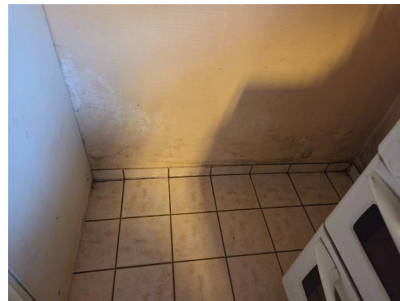
Fritt vatten finns på golvet mot krypgrunden samt mot pannrummet.

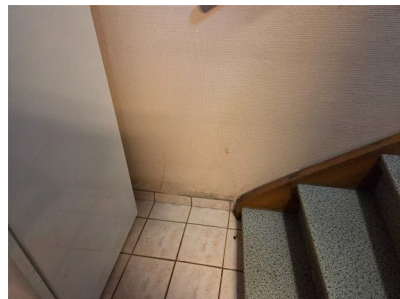
Mikrobiell påväxt finns i nederkant på väggar.

Färhöjda fuktindikationer påvisas.

Vi rekommenderar en fördjupad undersökning för att bedöma orsak och omfattning.
