Fastighetsuppgifter

Fastighetsbeteckning
Hede Prästbord 1:32
Adress
Villavägen 8
84631 Hede

**Besiktningssuppgifter**

Uppdragsnummer Z2549
Besiktningdatum 2026-07-03
Besiktningföretag Oktopal OBM i Norrland AB
Besiktningförrättare Pehr Loo
Närvarande Tekniker och säljare
Giltig till och med 2027-07-03

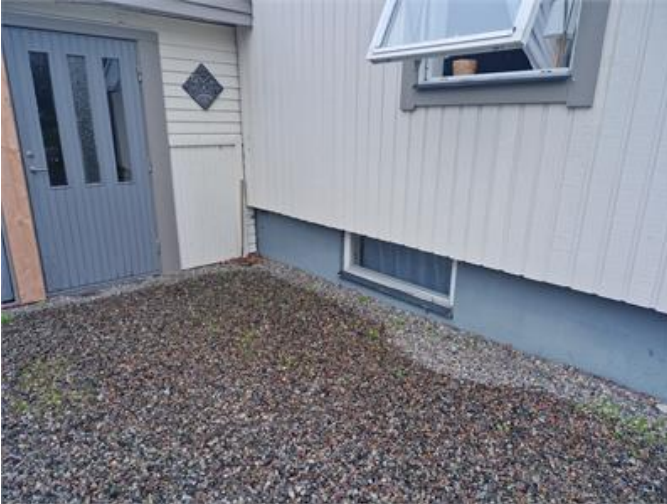
Besiktningsresultat					
Bedömningsskala: 1 = Utan anmärkning, 2 = Påpekande, 3 = Bör åtgärdas, 4 = Ej besiktningsbart					
Byggnadsdel	1	2	3	4	Anmärkning
Utvändigt					
Mark		X			Mark lutar lokalt mot hus vid garage dörr.
Sockel	X				
Fasad	X				
Dörrar	X				
Fönster	X				
Takavvattning	X				
Tak	X				
Vind	X				
Invändigt					
Garage					
Garage		X			Kallgarage med enklare byggnadsstandard.
Källarplan					
Allmänt			X		Utreglade väggar och tunnflytande golv förekommer i sovrum & på källarväggar, se därför kommentar/riskanalis.
		X			En förhöjd fuktighet i betongplatta samt källarväggar är att förväntas i en äldre källare. Trädetaljer, övrigt organiskt och täta material i kontakt med dessa ytor riskerar därför att även erhålla viss förhöjd fuktighet med mikrobiella skador som följd.
		X			Mindre sprickor förekommer i normal omfattning.
Passage	X				
Sovrum 1	X				
Sovrum 2	X				
Förråd	X				
Matkällare	X				
Hobbyrum	X

Mark lutar mot hus i hörn.

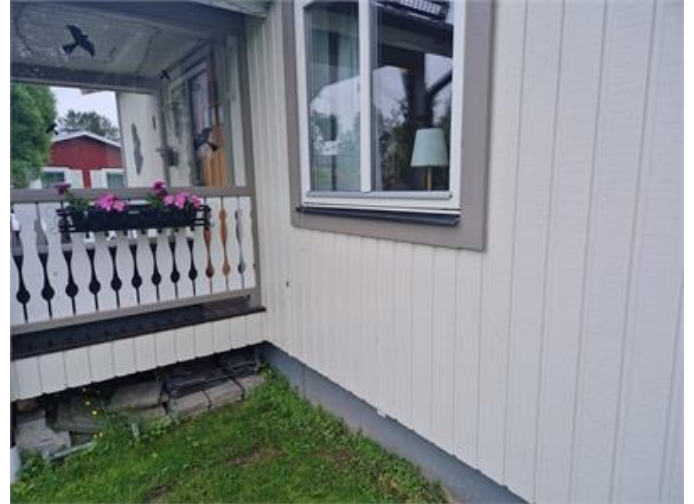
Fasad och fönster.

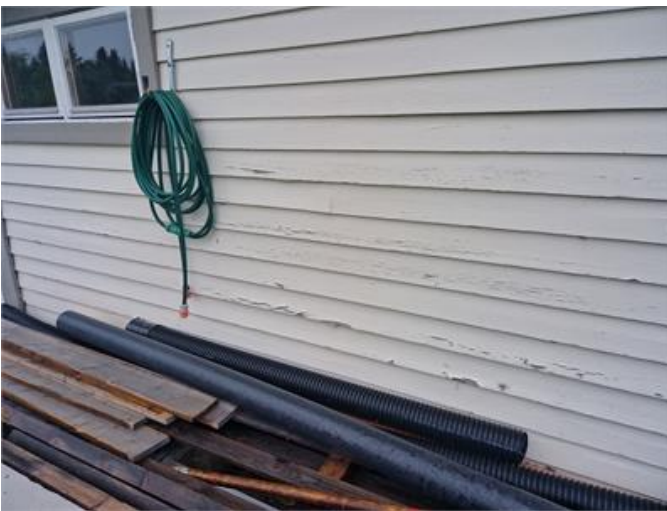
Fasad på garage har underhållsbehov.

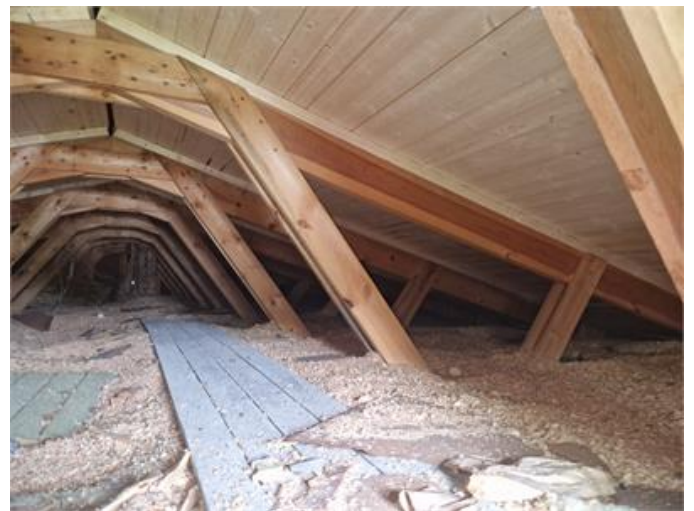
Vind.

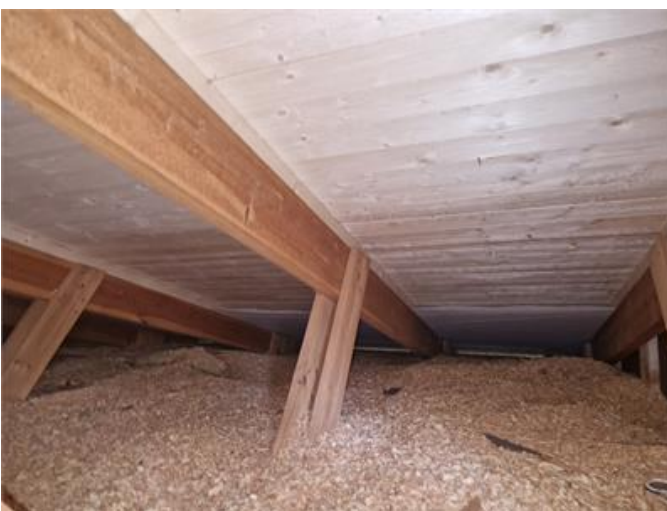
Vind

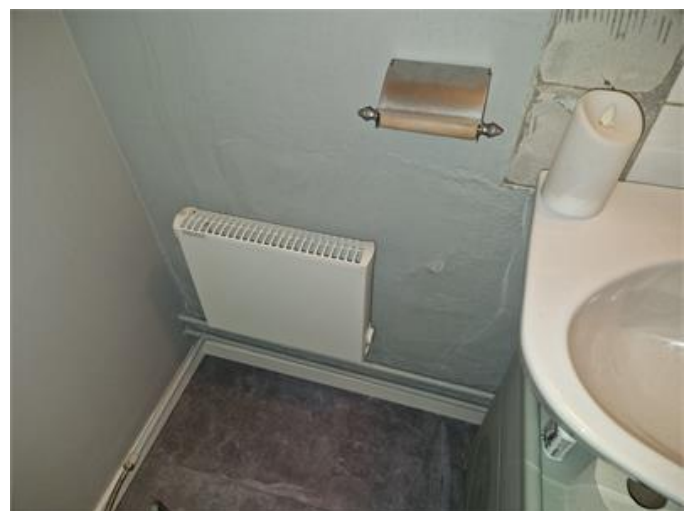
Wc		X			Hög fuktindikering förekommer på yttervägg, putssläpp noteras.
Tvättstuga	X				
Entréplan					
Entréhall	X				
Sovrum 3	X				
Dusch/wc		X			Utrymmet har äldre standard och den tekniska livslängden är passerad, kommande renoveringsbehov.

Fuktinträngning förekommer i de motfyllda ytterväggarna. Detta anses dock vara normalt med tanke på husets ålder. Utvändiga åtgärder avseende utvändigt fuktisolerings och dränering kan förbättra situationen.

Förhöjd fuktindikering mot källaryttvägg.

Det förekommer utreglade väggar innanför motfyllda ytterväggar, vilket betecknas som en riskkonstruktion med avseende på fukt- och mikrobiella skador. Förhöjd fuktindikation har noterats.
