# Besiktningsprotokoll

Anticimex Försäkringsbesiktning i samarbete med Fastighetsbyrån

| Fastighetsadress:<br>Marmorbyn Ede 2 | |

| Besiktningsdatum:<br>2026-07-01 | Protokollnummer:<br>69794100 |

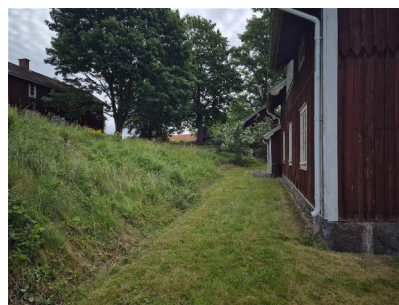
Marken lutar mot huset.

Detta innebär en ökad fuktbelastning mot grunden vilket i sin tur kan orsaka fuktskador i huset.

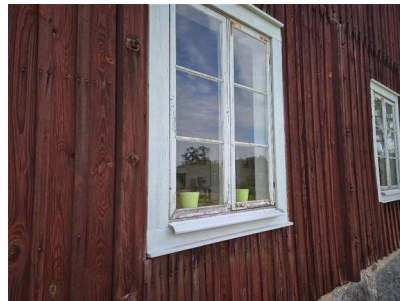
Fönster är i behov av målning/underhåll.

Fönsterbågar och fönsterkarmar där målningsbehov finns riskerar att få fukt- och rötskador på grund av sämre vattenavvisande förmåga.

För att öka livslängden på fönster rekommenderas målning och underhåll.

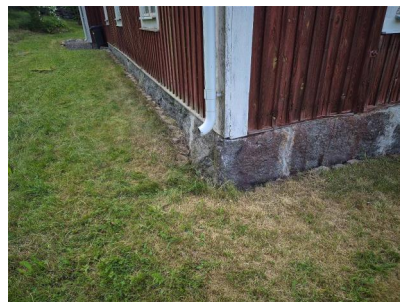
Stuprör är inte anslutet till markledning.

Stuprör som inte är anslutet till markledning kan medföra en ökad fuktbelastning på grundmur/sockel som i sin tur kan leda till fuktrelaterade skador.

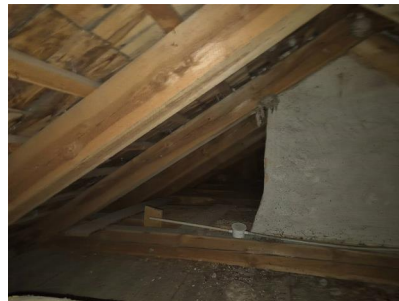
Vid kontroll av vinden uppmättes fuktvärden under kritisk fuktnivå för mikrobiell tillväxt och en normal lukt upplevdes. Fuktkvoten i underlagstak/takbjälkar uppmättes till 11 %.

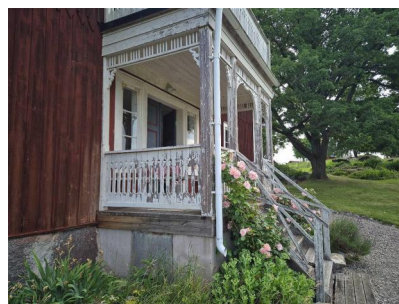
Altanräcke och träkonstruktioner är i behov av målning/underhåll.

Altanräcke och träkonstruktioner där målningsbehov finns riskerar att få fukt- och rötskador på grund av sämre vattenavvisande förmåga.

Vi rekommenderar att du utför målning/underhåll av altan.

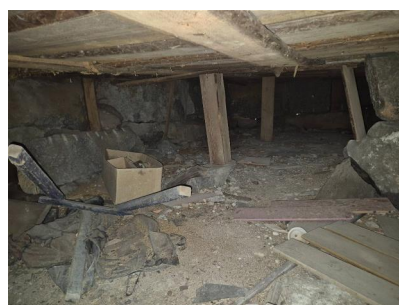
Det jag vill belysa är att det finns en krypgrund som man kommer ner i men det uppmättes förhöjda fuktvärden. Detta löser man med att installera en krypgrundsavfuktare.

Vid kontroll av konstruktion uppmättes fuktvärden över kritisk fuktnivå.

Uteluftsventilerade krypgrunder med bjälklag av organiskt material har ofta fuktskador på grund av naturlig fuktpåverkan. Detta kan resultera i mikrobiella skador.

Fuktkvoten uppmättes till 20 %.

För att undvika detta så måste grundens klimat bli torrare. Läs Anticimex faktablad om uteluftsventilerade krypgrunder för tips och råd.

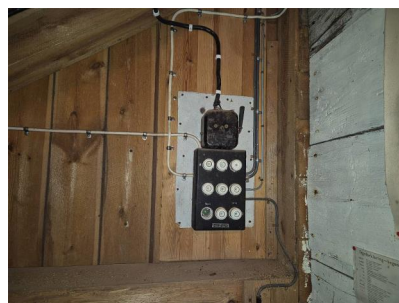
Jordfelsbrytare finns ej.

Det finns inget krav att hus byggda före år 2000 ska ha jordfelsbrytare. Jordfelsbrytaren minskar dock risken för personskador och brand orsakade av elanläggningen.

Kontakta en elektriker för kontroll och åtgärd.
