# Besiktningsprotokoll

Anticimex Försäkringsbesiktning i samarbete med Fastighetsbyrån

| Fastighetsadress:<br>Breds-Vreta 3 | |

| Besiktningsdatum:<br>2026-07-01 | Protokollnummer:<br>69787510 |

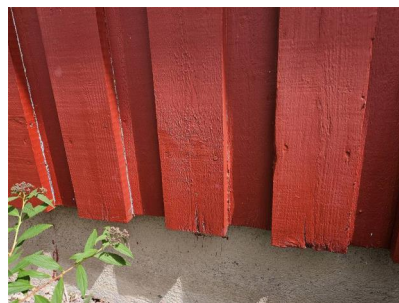
Fasadpanelen är delvis i behov av målning/underhåll.

Fasadbeklädnad och träkonstruktioner där målningsbehov finns riskerar att få fukt- och rötskador på grund av sämre vattenavvisande förmåga. För att öka livslängden på fasadbeklädnaden rekommenderas målning och underhåll.

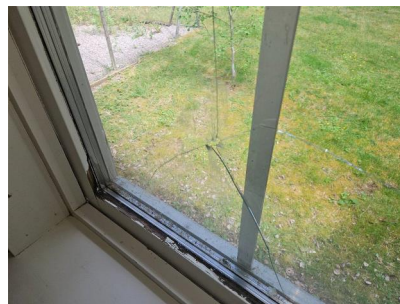
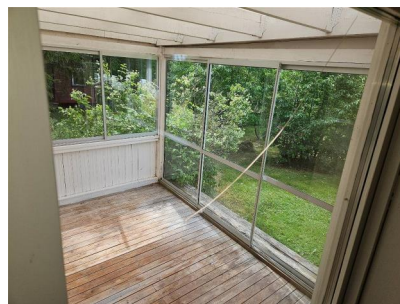
Enstaka fönsterglas har sprickor.

Fönster är i behov av målning/underhåll.

Fönsterbågar och fönsterkarmar där målningsbehov finns riskerar att få fukt- och rötskador på grund av sämre vattenavvisande förmåga.

För att öka livslängden på fönster rekommenderas målning och underhåll.

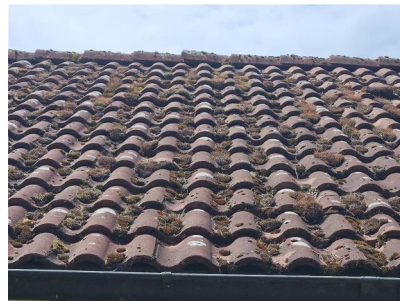
Yttertaket är äldre.  
Rikligt med mosspåväxt på takpannor.

Takpannor, plåtdetaljer och underlagspapp har enligt vår bedömning en begränsad livslängd. Eftersom husets taktäckning är äldre har det ett minskat motstånd mot vatteninträngning. Detta i sin tur kan leda till fuktskador på träläkt och vidare ner i underliggande konstruktioner.

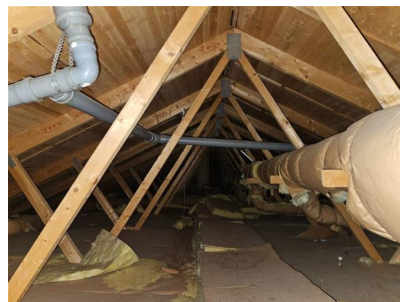
Vindsutrymmet saknar landgångar.

Vindsutrymmet kunde inte besiktas i sin helhet eftersom landgångar saknas.

Av vad som syns från luckan finns inget avvikande att notera på vinden.

Vi rekommenderar en kompletterande besiktning om landgång monterats.

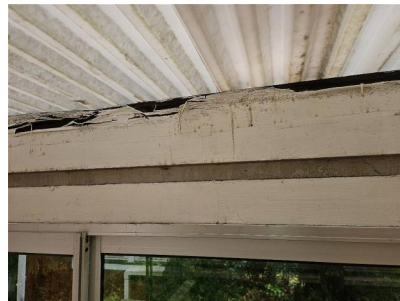
Mindre rötskador finns på trädelar, bärande takstolar, allmänt underhålls/ målningsbehov föreligger.

Kontakt med snickare rekommenderas för lämplig åtgärd.

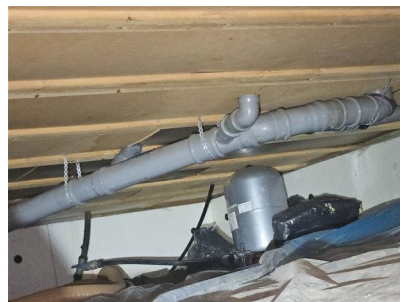
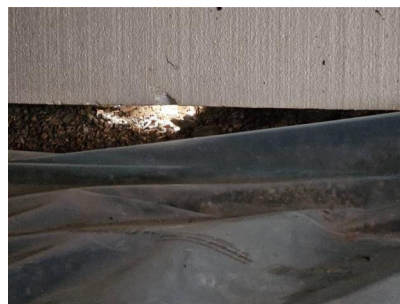
Lokalt förekommer ringa mikrobiell tillväxt på blindbotten.

Fuktkvoten uppmättes till 16%.

Enstaka träfiberskivor utbytta från tidigare läckage, se även muntliga upplysningar.

Lokalt mindre otätheter mellan marken och grundmuren, dessa bör fyllas med markyta, singel motsvarande.

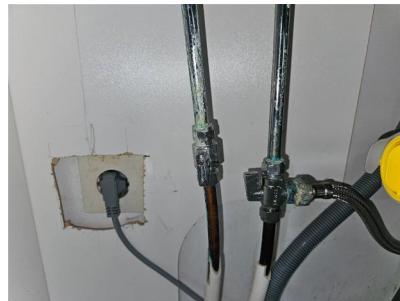
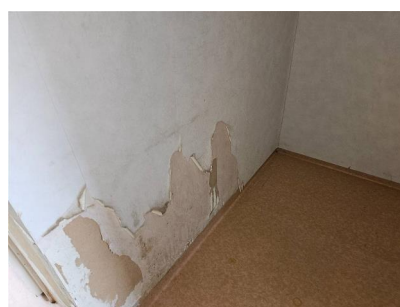
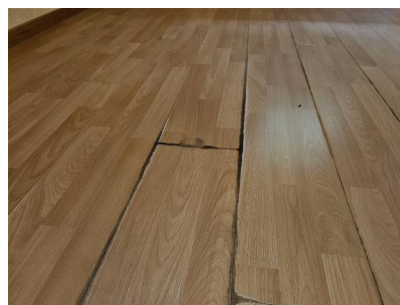
Ärgade rörledningar, kopplingar förekommer.

Slitna ytskikt förekommer.

Avvikande lukt av husdjur/ hundar i huset.

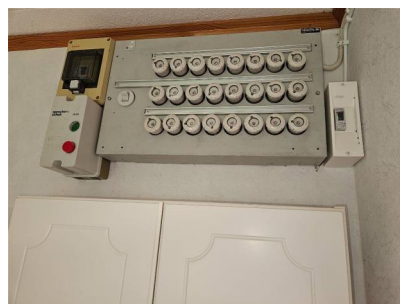
Gruppförteckning över elcentralen saknas.

"Gruppförteckning" är en lista som ska vara placerad vid elcentralen. Den visar vilka säkringar som är anslutna till vilka armaturer, vägguttag och apparater. Den är också till för att underlätta vid felsökning och elarbeten.

Kontakta en elektriker för att upprätta en gruppförteckning som placeras i närheten av elcentralen.

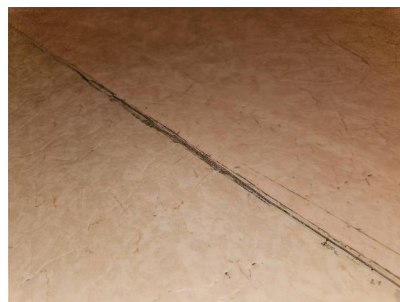
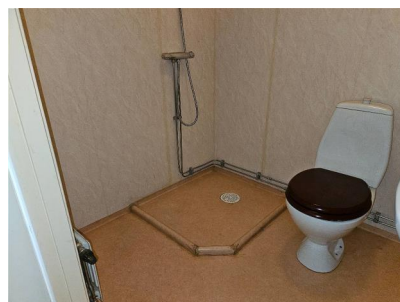
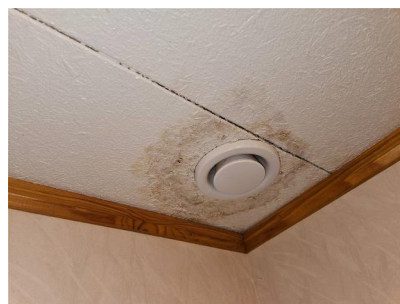
Våtutrymmet har äldre yt-/tätskikt.  
Fuktfleck lokalt på innertak.  
Krympningar i mattskarvar.  
Rör genomföring finns i golvet.

Utrymmet är äldre och har passerat tiden för sin tekniska livslängd.

Renovering av utrymmet rekommenderas. Kontakta en behörig våtrumsentreprenör för en renovering. I samband med renoveringen bör omkringliggande konstruktioner kontrolleras för att upptäcka eventuella följdskador.

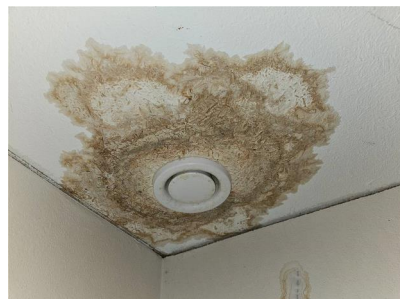
Fuktbläck i taket.

En fördjupad undersökning rekommenderas i syfte att bedöma orsak och omfattning samt följdskador.

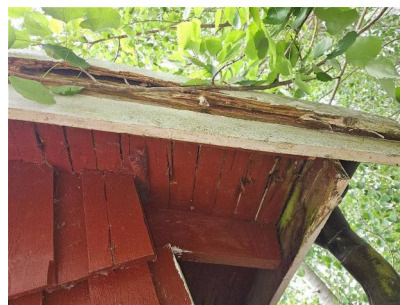
Yttertaket är äldre.  
Mosspåväxt på takpannor.

Takpannor, plåtdetaljer och underlagspapp har enligt vår bedömning en begränsad livslängd.

Lokalt mindre rötskada på takfoten samt vindskivor.

Kontakt med snickare för utbyte av rötskadat material rekommenderas.

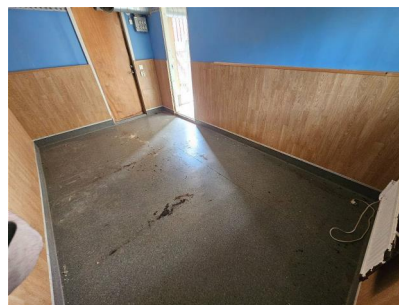
Fuktfläckar på dörr.

Rostig radiator.
