# Besiktningsprotokoll

Anticimex Försäkringsbesiktning i samarbete med Fastighetsbyrån

| Fastighetsbeteckning:<br>Tumba Gärde 9 | |
| Fastighetsadress:<br>Prästgårdsvägen 16 | |

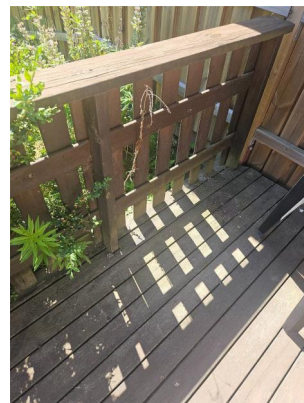
Trall och räcke är i behov av underhåll.

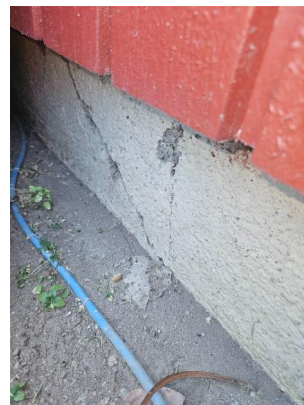
Sprickor förekommer i sockel.

Detta kan leda till fukt- och frysskador i konstruktionen.

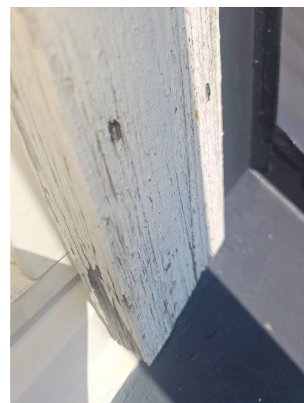
Noterar att trädetaljer runt fönster på övreplan är i behov av målning/underhåll

Trädetaljer där målningsbehov finns riskerar att få fukt- och rötskador på grund av sämre vattenavvisande förmåga.

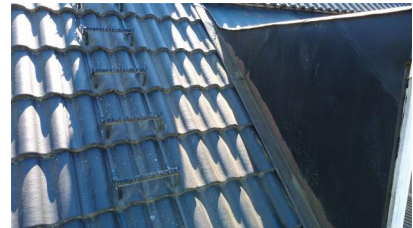
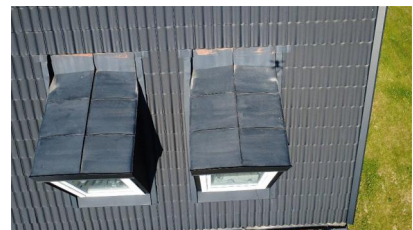
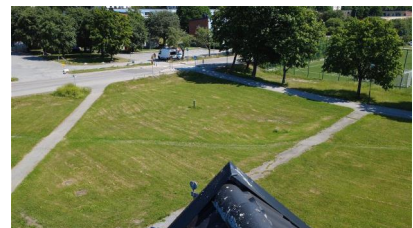
Stege saknades vid besiktningstillfället.

Taket är besiktigad med hjälp av en drönare, från mark och via fönster.

-Äldre plåtdetaljer på yttertaket är inte utbytta i samband med takrenoveringen.

-Noterar större glipa mellannockpanna och vindskivsplåt.

Brister i taktäckningen kan leda till att regn- eller smältvatten tränger ner i underliggande takkonstruktion och orsakar fuktskador.

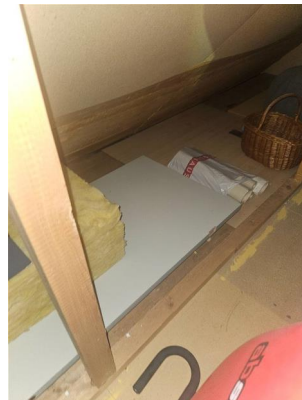
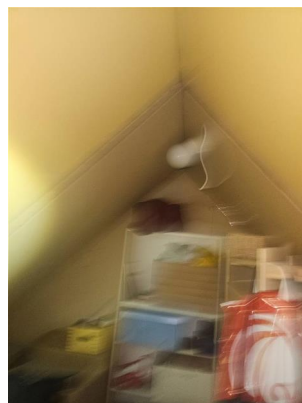
Underlagstaket är går inte att besiktiga i sin helhet. Då det är gipsskivor monterade mot underlagstaket.

Av det som gick är besiktiga fanns det inget att notera.

Vid kontroll av vinden uppmättes fuktvärden under kritisk fuktnivå för mikrobiell tillväxt och en normal lukt upplevdes.

Fuktkvoten i underlagstak/takbjälkar uppmättes till 8%.

Det finns risk för mikrobiell tillväxt om den relativa fuktigheten (RF) i den omgivande luften är över 75 %. I furuvirke motsvarar det en fuktkvot (FK) på 17 %.

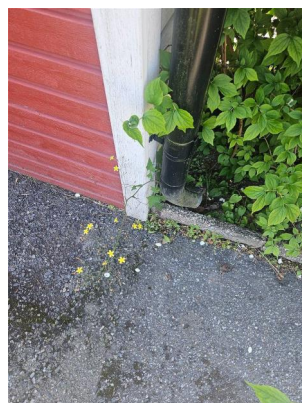
Stuprör avslutas nära husliv.

Stuprör som avslutas intill husliv (ovan mark) kan medföra en ökad fuktbelastning på grundmur/sockel med fuktrelaterade skador som följd.

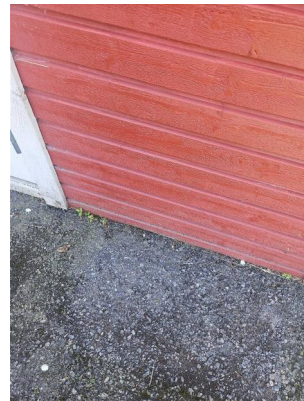
Fasadbeklädnaden står mot mark.

Träpanel som har kontakt med marken riskerar pga. sämre vattenavvisande förmåga att få fuktskador. Detta kan medföra fuktrelaterade skador i panelen och omkringliggande konstruktioner.

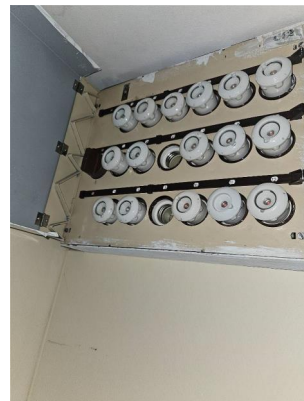
Säkringshuvar saknas i elcentralen.

Montera säkringshuvar i elcentralen.

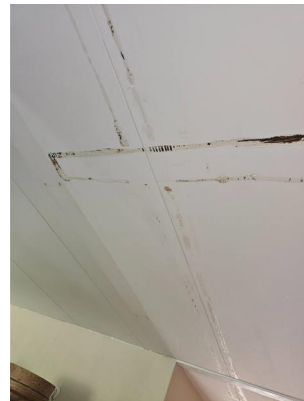
Noterar att äldre limmrester sitter kvar i undertak.

Bedöms inte ha någon underliggande skada.

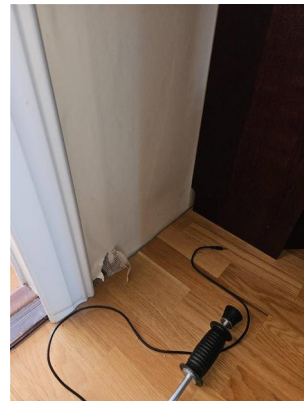
Vid kontroll av innerväggsyll uppmättes fuktvärden under kritisk nivå för mikrobiell tillväxt och normal lukt upplevdes.

Fuktkvoten uppmättes till 8 %.

Det finns risk för mikrobiell tillväxt om den relativa fuktigheten (RF) i den omgivande luften är över 75 %. I furuvirke motsvarar det en fuktkvot (FK) på 17 %.

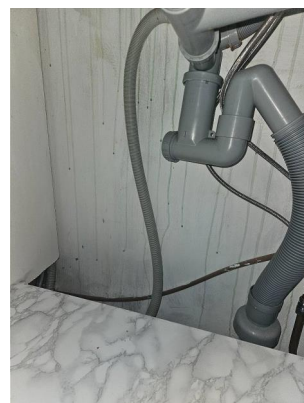
Fuktskydd saknas i diskbänksskåp och noterar att avloppsslangen inte är klamrade.

Utan fuktskydd är det svårt att upptäcka läckage från rörledningar. Vatten kan då tränga in i omkringliggande konstruktioner och orsaka fuktskador. När slangar/ ledningar inte är klamrad är detta en risk ur fuktsynpunkt. Risk finns att rörkopplingar lossnar och vatten strömmar ut över golvet, med fukterelaterade skador som möjlig följd i omkringliggande konstruktioner.

Diskmaskinen fungerar inte.

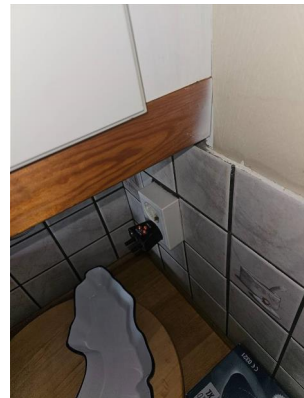
Funktionskontroll av jordade eluttag.

Vid stickprovskontroll av jordade eluttag noterades felkoppling.

Kontakta en elektriker för kontroll och åtgärd.

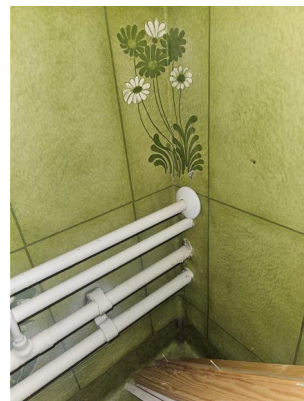
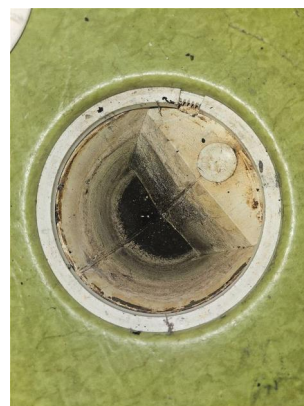
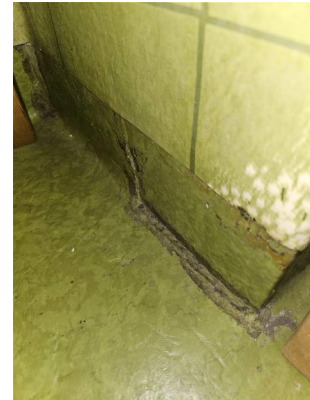
-Våtrummet har äldre yt-/tätskikt.

-Rör genomföring finns i vägg i utrymmet för dusch.

-Vägg/golvmattor har defekter i skarvar.

-Äldre plastbrunn

Utrymmet är äldre och har passerat tiden för sin tekniska livslängd.

Renovering av utrymmet rekommenderas. Kontakta en behörig våtrumsentreprenör för en renovering. I samband med renoveringen bör omkringliggande konstruktioner kontrolleras för att upptäcka eventuella följdskador.

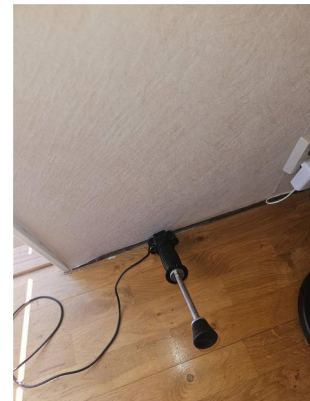
Vid kontroll av ytterväggsyll uppmättes fuktvärden under kritisk nivå för mikrobiell tillväxt och normal lukt upplevdes.

Fuktkvoten uppmättes till 12 %.

Det finns risk för mikrobiell tillväxt om den relativa fuktigheten (RF) i den omgivande luften är över 75 %. I furuvirke motsvarar det en fuktkvot (FK) på 17 %.

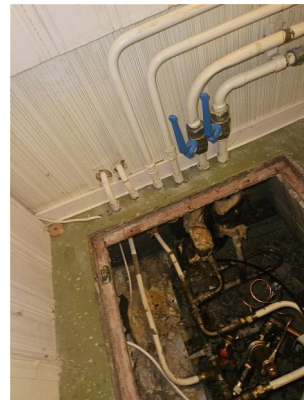
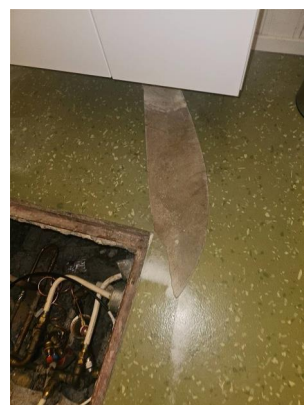
- Våtutrymmet har äldre yt-/tätskikt.
- Utrymmet är inte fuksäkrat mot väggar och tröskel.
- Rör genomföring finns i golv.
- Plastmatta är trasig.
- Utrymmet för fjärrvärme saknar tätbotten.

Utrymmet är äldre och har passerat tiden för sin tekniska livslängd.

Renovering av utrymmet rekommenderas. Kontakta en behörig våtrumsentreprenör för en renovering. I samband med renoveringen bör omkringliggande konstruktioner kontrolleras för att upptäcka eventuella följdskador.

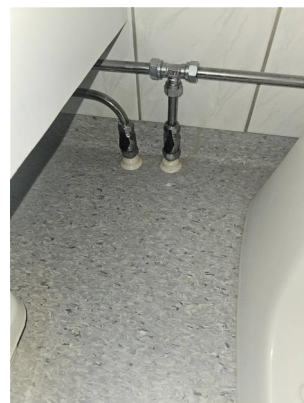
Våtutrymmet har äldre yt-/tätskikt.

Eftersom funktionen, som innebär att ytskiktet/tätskiktet ska vara vattentätt, kan vara nedsatt finns en ökad risk att vatten tränger igenom ytskiktet/tätskiktet med vattenskador i omkringliggande konstruktioner som följd.

Rör genomföring finns i golv.

Rör genomföringar i golvet medför en ökad risk för att vatten tränger ner i omkringliggande konstruktioner och orsakar fuktskador. Vid uppbyggnaden av utrymmet var detta tillåtet och utförandet anses därför vara fackmässigt utfört. I dagens branschregler är detta inte längre tillåtet.

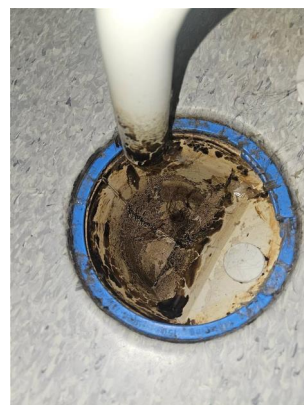
Golvbrunnen är inte utbytt i samband med renovering.

Risk finns att det nya tätskiktet inte har kunnat anslutas till golvbrunnen på ett riktigt sätt, vilket kan leda till fuktskador i omkringliggande konstruktioner.

Fuktindikering i utrymmet gav inga förhöjda fuktindikationer.
